Informe técnico IN-041/2016

Incidente ocurrido el día 16 de julio de 2016, a la aeronave Airbus A-321-211, matrícula D-ASTP, operada por Germania, en el aeropuerto de Fuerteventura, Islas Canarias, España

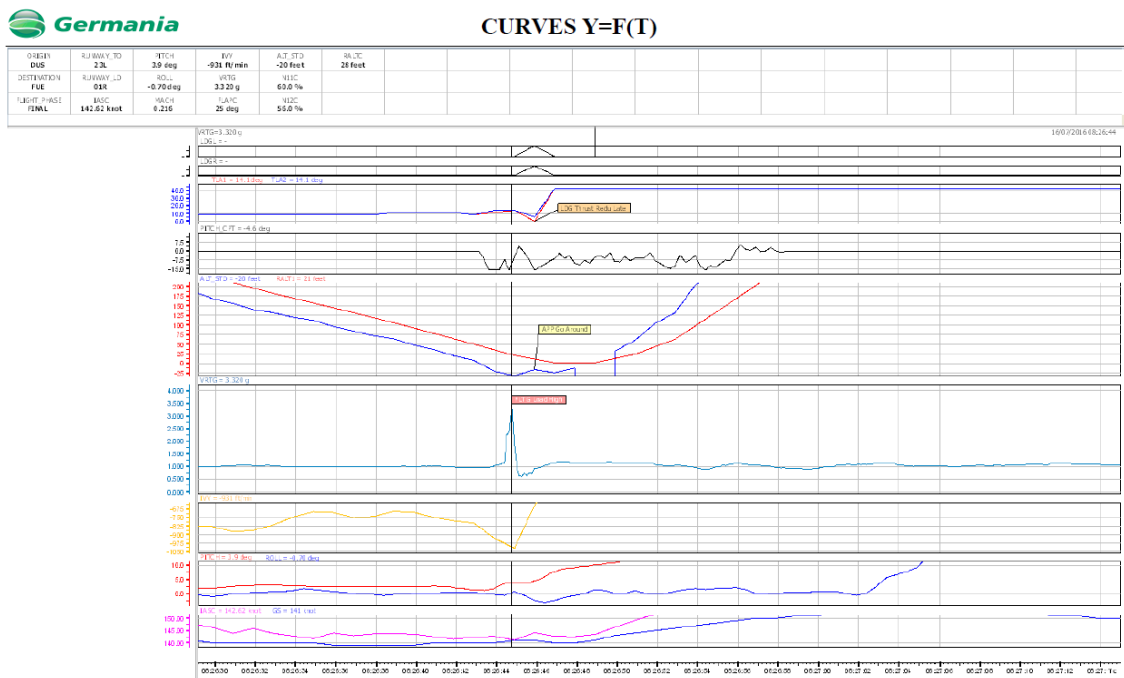
Figura 2. Curvas de los principales parámetros del registrador de datos de vuelo en aproximación y aterrizaje

Se determinaron como datos significativos y picos de cargas en el aterrizaje/contacto con la superficie de pista los siguientes:

Carga de aceleración vertical máxima alcanzada de 3,32 g, con dos valores por encima de 2,2 g en las lecturas de 1/8 de segundo anteriores.

A 57 pies de altura de RA el FO impulsó hacia abajo en su mando de pitch (3,5 segundos antes del contacto).

A 20 pies de altura, 1,6 segundos antes del contacto, el CPT mandó una fuerte entrada de encabritamiento (brevemente DUAL INPUT) hasta el contacto. La velocidad vertical del avión era de 1.100ft / min.

En el contacto hubo una carga de 2.242g, el tren de aterrizaje fue comprimido adicionalmente, el ajuste de empuje N1 era del 60%.

0,25 segundos después del contacto (TD), se alcanzó el límite máximo de carga de 3,32g.
