Informe técnico A-044/2016

Accidente ocurrido el día 10 de diciembre de 2016, a la aeronave Extra EA 300/L, matrícula D-ESPN, en el aeródromo de Casarrubios del Monte (Toledo)

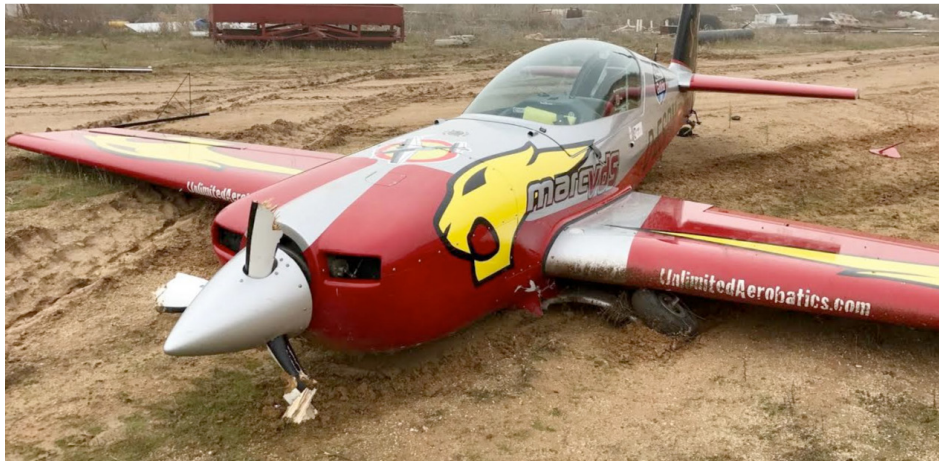
Figura 1. Daños sobre la aeronave

La aeronave tras detenerse mantenía su estructura, pero el tren principal estaba colapsado y la hélice había impactado con el terreno, fracturando sus tres palas. Ver Figura 1.

La simetría de la distribución de las huellas sobre el terreno mostraba que la aeronave impactó con el terreno en actitud nivelada, primero con el patín de cola en el Punto A, y luego con el tren principal de aterrizaje en el tramo B-C, colapsando al mismo tiempo las dos patas, lo que produjo una deformación prácticamente igual en ambas. La longitud total recorrida fue de unos 90 metros, desde el Punto A hasta el Punto D.

A la vista de la simetría de los daños sufridos por la aeronave y la distribución de las huellas presentes sobre el terreno, se advierte que la actitud con la que la aeronave alcanzó el terreno era nivelada, respecto a su eje longitudinal, y con una posición de morro hacia arriba, como mostraba la primera huella del tren de cola que contactó con el terreno.

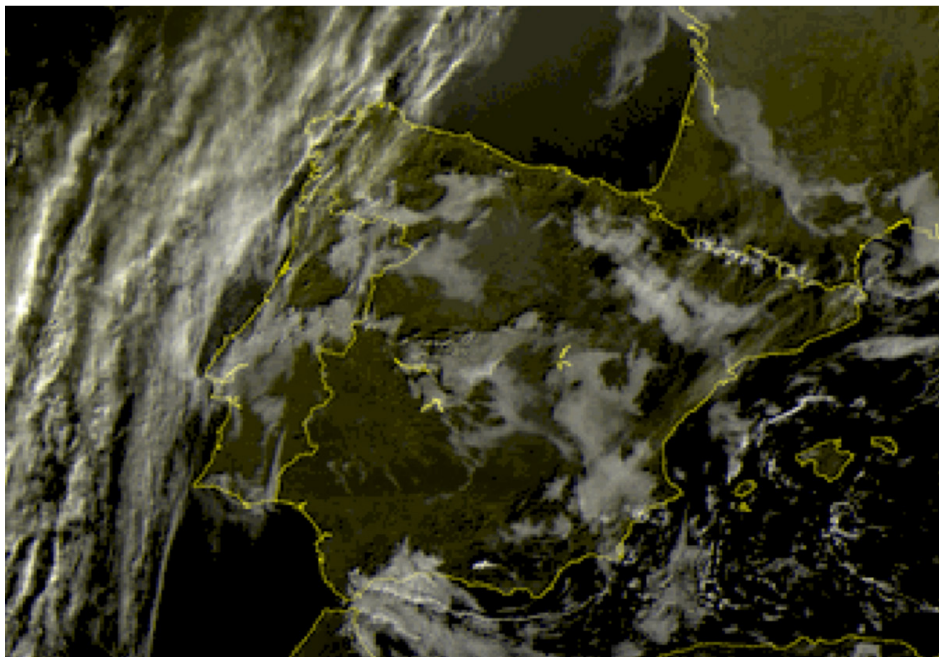
Figura 2. Vista desde el satélite EUMETSAT a las 08:30 UTC

Con estos registros, con la humedad relativa en torno al 100 % es probable que a la hora del suceso hubiera alguna reducción de visibilidad, bien por una capa de niebla baja como ocurría en Cuatro Vientos, o por niebla en bancos como ocurría en Getafe, o quizás brumas.

En la Figura 2 se representa la imagen de teledetección donde se advierte capas nubosas en el área central de la península.

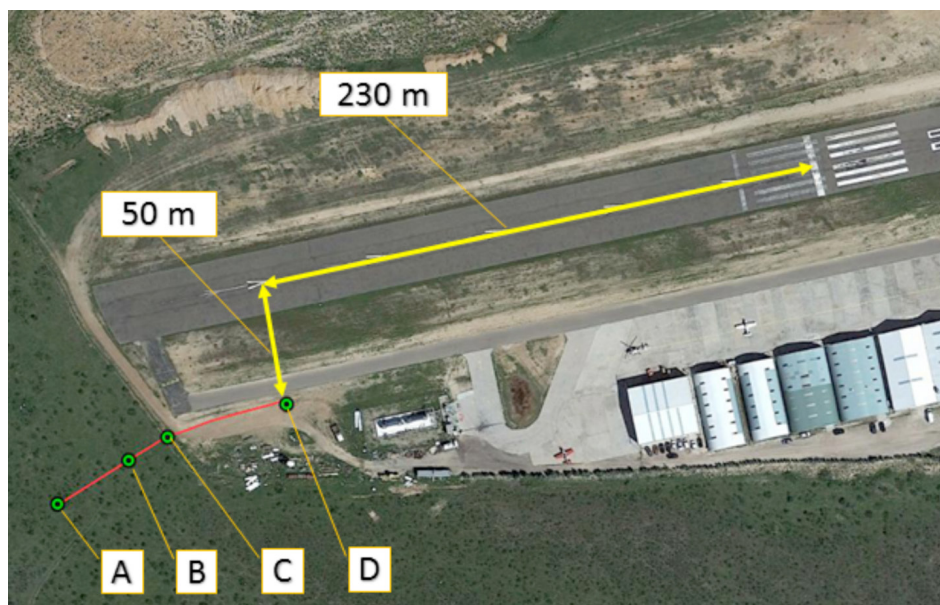
Figura 3. Trayectoria de la aeronave sobre el terreno

La aeronave se encontraba en el último tramo del circuito de tráfico para aterrizar por la pista 08 del aeródromo cuando, debido a la presencia de un banco de niebla, aterrizó fuera de campo. Su distribución se representa en la Figura 3, con el siguiente detalle:

- En el punto A se encontró el primer contacto con el suelo, producido con la rueda del patín de cola.
- En el punto B aparecen las huellas del tren principal seguidas por un área despejada de hierba causada con el impacto de la parte inferior del fuselaje. Asimismo, se observaron restos de las palas de la hélice.
- El Punto C representa la posición de un desnivel del terreno, de unos 0,5 m de altura, correspondiente a la recogida y conducción de aguas de lluvia.
- Desde el Punto C hasta el D, punto donde la aeronave se detuvo finalmente, transcurrían las marcas de arrastre de la misma sobre el terreno natural, anexo a la calle de rodaje.

La representación gráfica de los puntos anteriores muestra una trayectoria inicial convergente hacia la pista, pero se desvía hacia la derecha al saltar sobre el desnivel localizado en el Punto C.
