COMISIÓN DE
INVESTIGACIÓN
DE ACCIDENTES
E INCIDENTES DE
AVIACIÓN CIVIL

Informe técnico A-022/2017

Accidente ocurrido a la aeronave
CASA 1131-E, matrícula EC-FUU,
el 15 de octubre de 2017, en el
aeropuerto de Sabadell
(Barcelona)

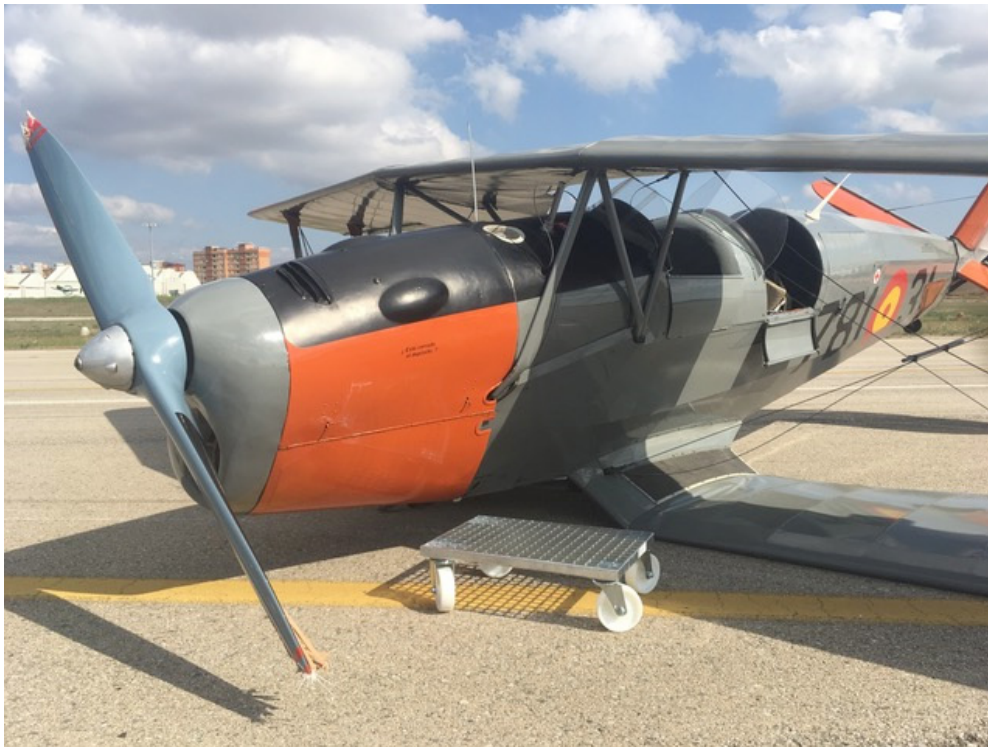
La aeronave sufrió daños que afectaron principalmente a los planos, tren de aterrizaje y hélice. En la imagen de la Figura 1 puede verse el estado final de la misma.

Figura 1. Aeronave tras el accidente
