COMISIÓN DE  
INVESTIGACIÓN  
DE ACCIDENTES  
E INCIDENTES DE  
AVIACIÓN CIVIL

## Informe técnico ULM IN-006/2018

Incidente ocurrido el día 6 de marzo de 2018 a la aeronave FLIGHT DESIGN CT2KL con matrícula EC-DX3 en el término municipal de Torre Pacheco (Murcia)

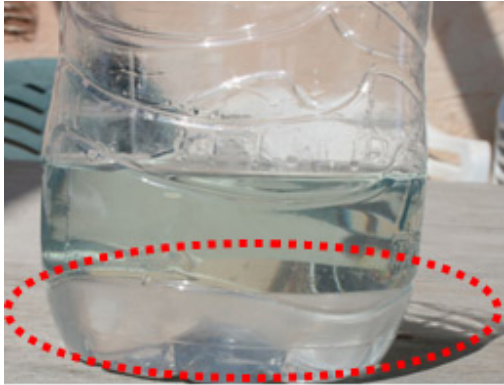
Figura 6. Agua en el combustible

- El filtro gascolator también tenía agua.
- Se sacó casi todo el combustible que quedaba en los planos, que era aproximadamente 10 l y se constató que en su interior también había una gran cantidad de agua, como puede verse en la fotografía de la figura 6.

Una vez inspeccionado el motor y sus componentes, parece claro que la causa del fallo de motor fue que el sistema de combustible tenía una gran cantidad de agua (en los depósitos, en las cubetas de los carburadores y en el filtro gascolator) que impidió que la gasolina llegase a los carburadores con normalidad.

En este caso no se purgó y por eso no se pudo eliminar el agua y ello causó el mal funcionamiento del motor primero, prácticamente nada más despegar, y la parada total en los últimos momentos del aterrizaje.

No obstante, además de lo anterior, cuando se va a realizar un vuelo es necesario y preceptivo purgar el sistema, es decir, eliminar el agua del interior de los depósitos para evitar que al poner en funcionamiento el motor y empezar a consumir combustible, parte del agua entre en el circuito e impida la llegada de la gasolina a los carburadores.
