## Informe técnico S-31/2013

# Incendio y posterior hundimiento del pesquero BAHIA DE CARBONERAS, a 1 milla al sureste del faro de Mesa Roldán (Almería), el 27 de febrero de 2013

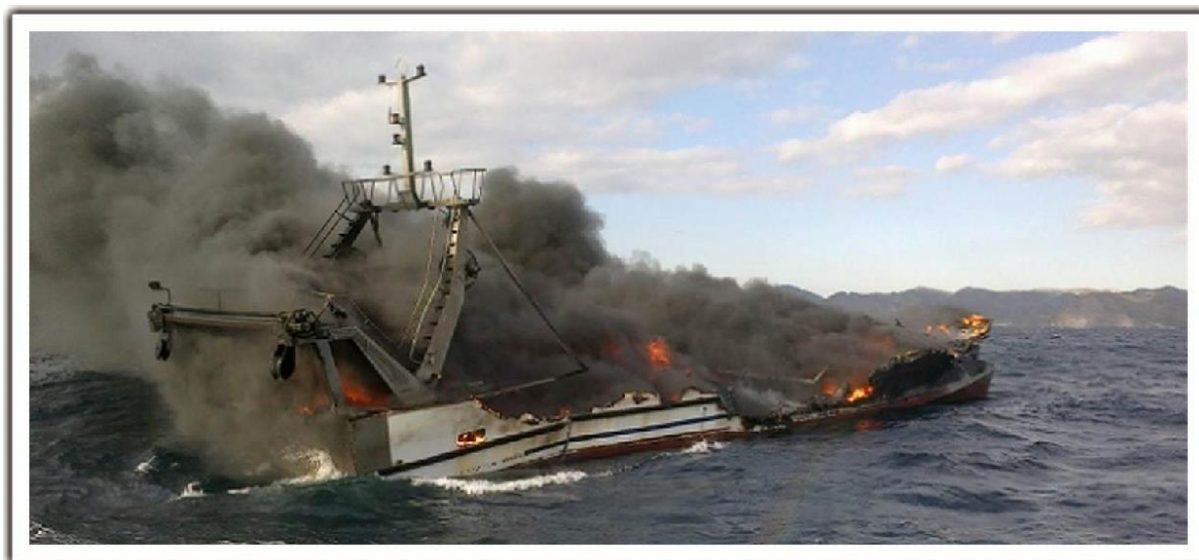
Figura 2. Vista del pesquero durante el incendio

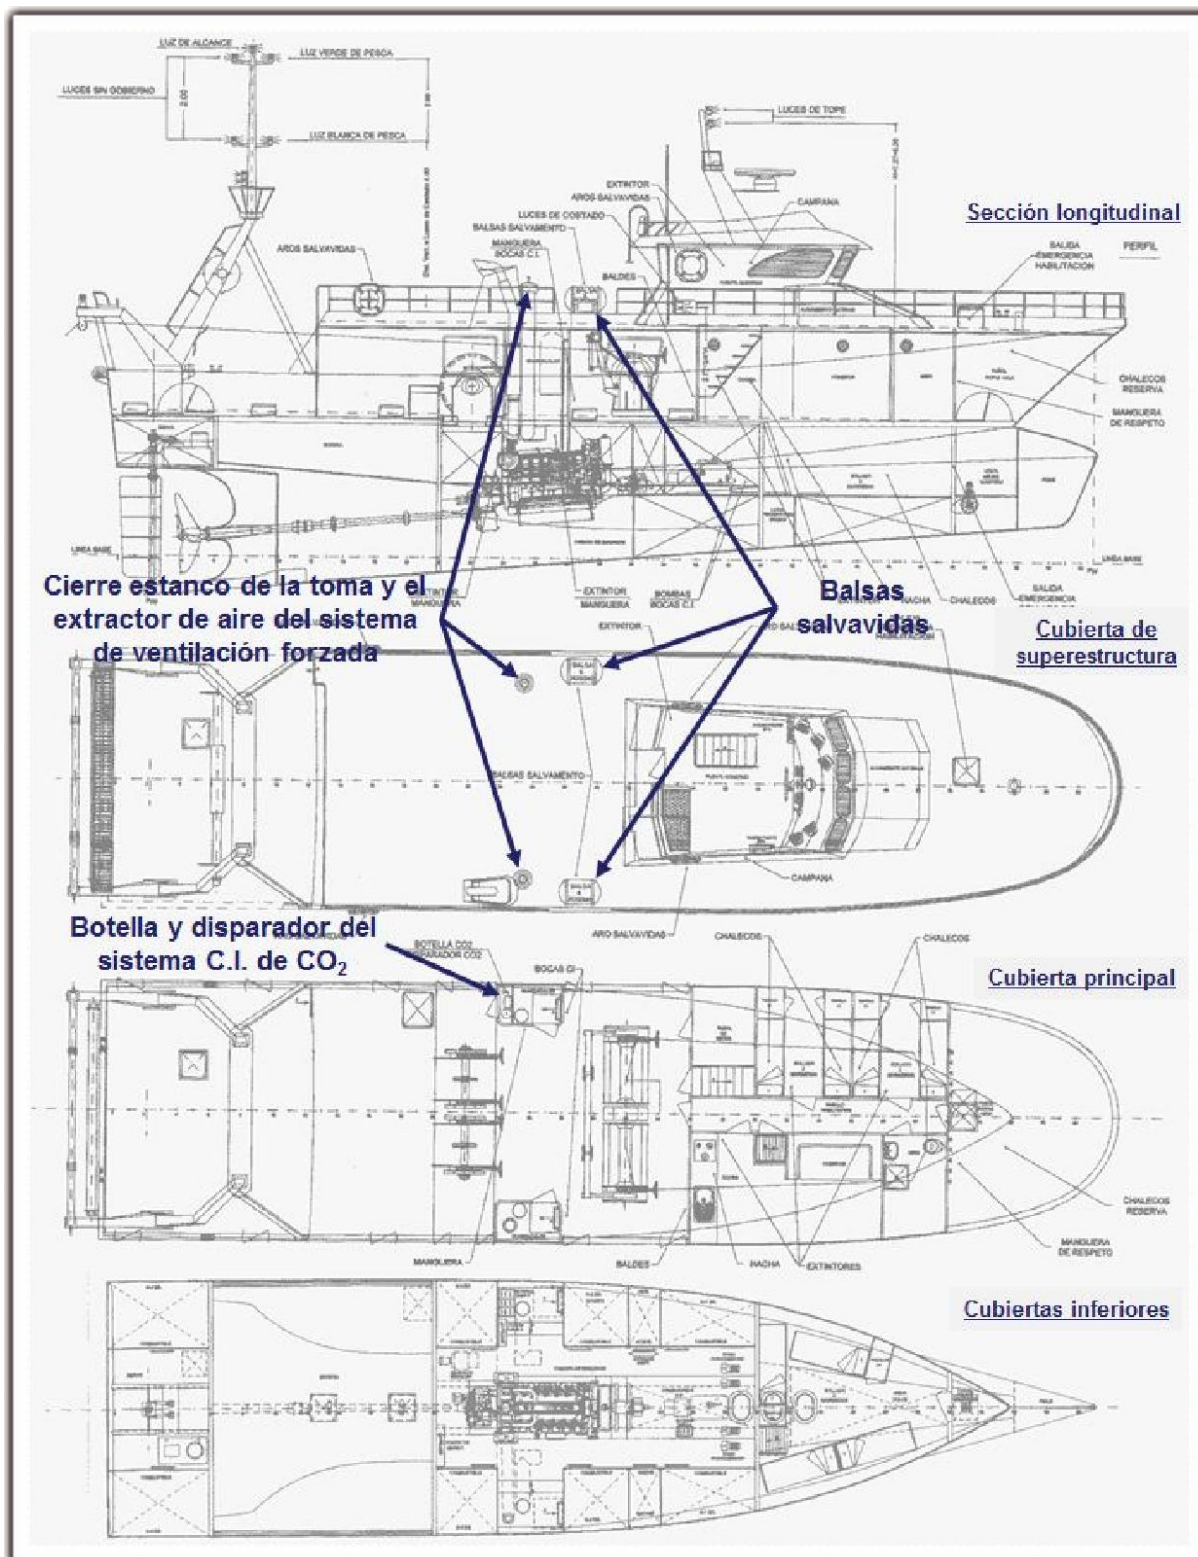
Figura 4. Plano de disposición general del buque y elementos de seguridad

Más aún, el patrón y el armador manifestaron que dicho accionamiento se realizó desde el puente, lo cual resulta materialmente imposible porque, según consta en el proyecto de construcción, éste sólo se podía realizar desde el mismo armario en el que iba alojada la botella de CO<sub>2</sub>, al que se accedía por una puerta en la popa del guardacalor de babor (ver *figura 4*). Además, al abrir la puerta del armario se habrían parado de forma automática los ventiladores.
