Informe técnico S-42/2012

Inundación de la cámara de máquinas del pesquero ANTIA a 16 millas al norte de Santoña (Cantabria) el 7 de agosto de 2012

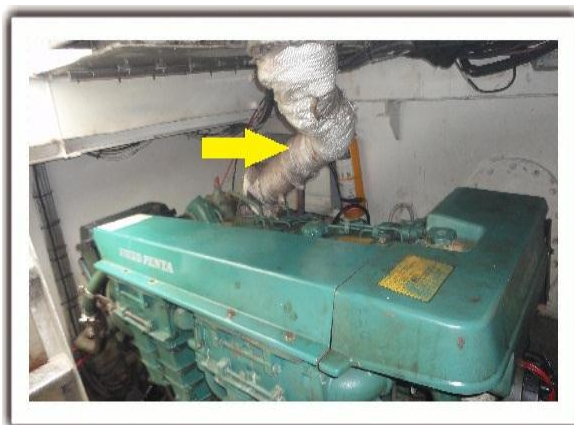
La cámara de máquinas carece de aislamiento alguno, excepto el correspondiente al colector de los gases de escape. En la figura 5 se muestra la parte de popa-babor de la cámara de máquinas. La flecha indica la posición del colector de gases de escape. La abertura de ventilación se encuentra inmediatamente después hacia babor.

Figura 5. Detalle de la cámara de máquinas. Vista hacia popa-babor.
