## Informe técnico A-012/2012

Accidente ocurrido el día 15  
de abril de 2012, a la aeronave  
TECNAM P-2002 JF, matrícula  
EC-LJV, operada por ONE AIR,  
en el aeródromo de La Axarquía  
(Málaga)

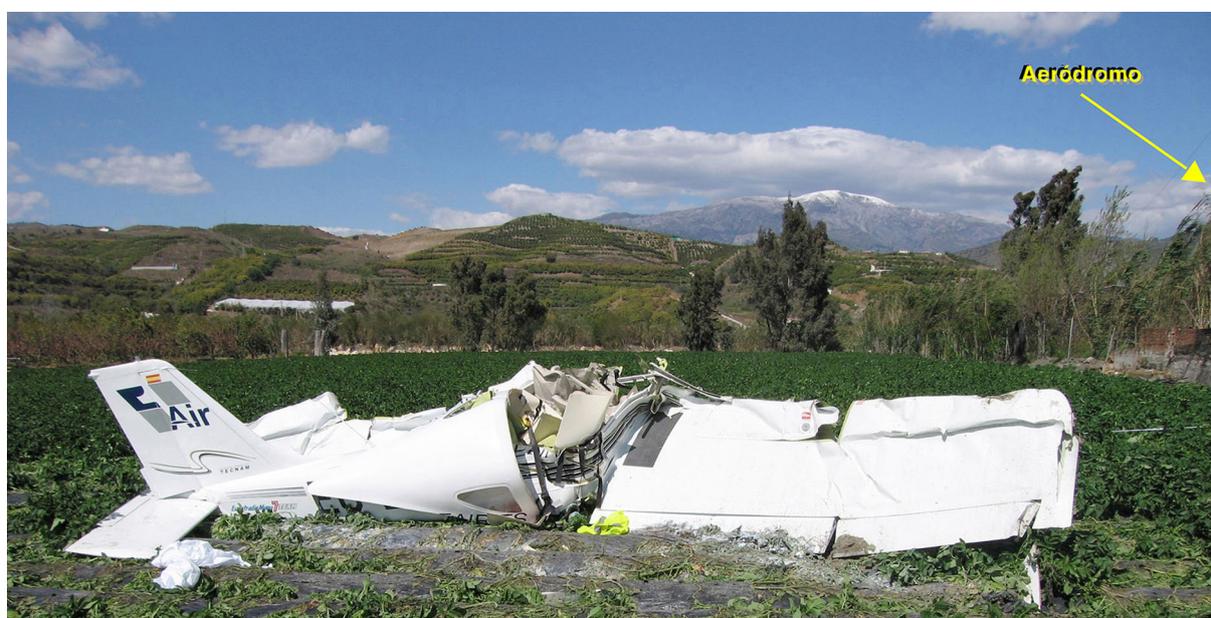
Figura 1. Fotografía del avión

Los largueros de ambos planos giraron respecto a su posición y quedaron formando un ángulo de 30° con el eje longitudinal del avión, con el plano izquierdo apuntando hacia la parte trasera de la aeronave y el plano derecho adelante. El primero tenía importantes deformaciones, con su borde de ataque rajado y abierto. Las deformaciones del segundo eran menores, siendo más visibles en la zona del extradós.

En el impacto, una de las palas de la hélice quedó clavada en el terreno y la otra se rompió por una zona cercana al eje. Se constató que el motor giraba libremente. Se comprobó también que los mandos de vuelo no estaban trabados.

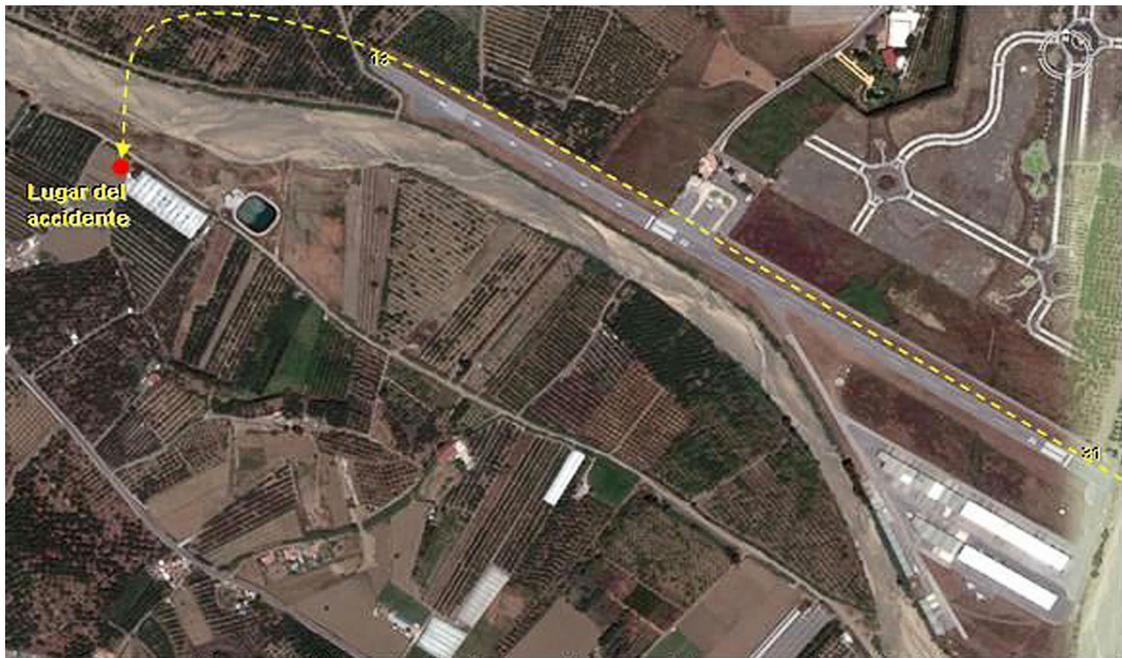
Figura 2. Fotografía del aeródromo. Trayectoria del avión

La aeronave realizó un giro hacia la izquierda a poca altura con un elevado alabeo cuando estaba a una distancia de 350 m de la cabecera 13. Durante el giro perdió sustentación y cayó con un ángulo elevado respecto a la horizontal. En el impacto contra el suelo, apoyó sobre el plano izquierdo y sobre la parte delantera del avión (motor) y giró en sentido antihorario (visto desde arriba) hasta que quedó detenido con su eje longitudinal orientado hacia el este.
