RESUMEN DE DATOS

Fecha y hora	Lunes, 11 de abril de 2011; 14:00 h local
Lugar	Mijares (Ávila)

Matrícula	SP-SUH
Tipo y modelo	PZL W-3A, PZL W-3AS
Explotador	LPU Heliseco Ltd.

INFORME

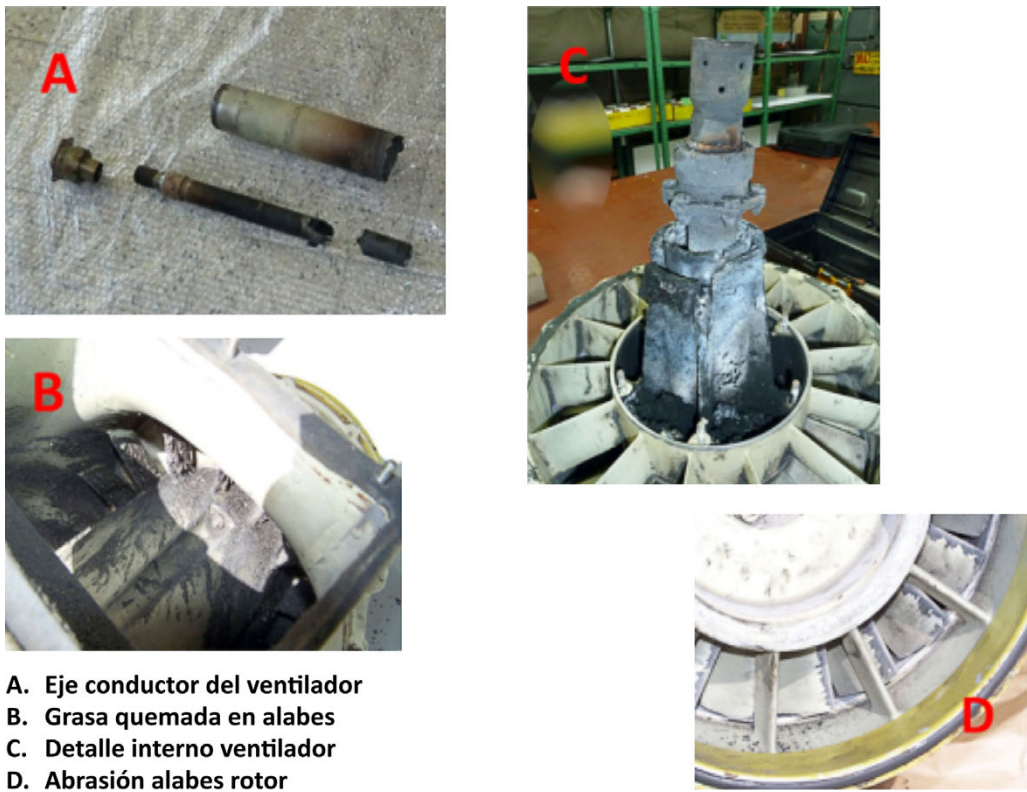
Figura 3. Detalle de restos

El eje conductor del ventilador estaba seccionado junto con su cubierta, ambos a su vez afectados por la temperatura y por el esfuerzo de torsión producido por el propio giro del eje (detalle Figura 3, A). El aspecto de la zona del cojinete trasero del eje del rotor que se une al embrague de acoplamiento (I) mostraba el origen de la fuente donde se alcanzaron las temperaturas más altas (detalle Figura 3, C).

En el interior del ventilador se encontraron restos de grasa quemada (detalle Figura 3, B) y abolladuras en el casquillo exterior que contiene la grasa de lubricación de los cojinetes, véase Figura 4. El aceite de lubricación del embrague estaba igualmente quemado.

Igualmente, las puntas de los alabes del rotor se encontraron rozadas contra el perímetro del conducto de canalización de aire (detalle Figura 3, D), así como contra la periferia del escalón del estator posterior al rotor.

Los indicios recogidos en las pruebas realizadas concluyen que el fallo se originó por el mal funcionamiento del cojinete trasero del eje del rotor del ventilador, producido por la elevada presión de engrase aplicada durante la operación de lubricación. Los daños internos producidos en el interior del cojinete produjeron una elevada fricción en el mismo, con el incremento de temperatura a lo largo del tiempo de funcionamiento hasta alcanzar en torno a 600 °C, produciéndose la combustión de la grasa de lubricación bajo la cubierta del ventilador y la ignición de la grasa del embrague.

La temperatura alcanzada por el fuego causado produjo que el material de aleación de aluminio del eje conductor alcanzase valores de fusión (entre 490 y 500 °C) y de este modo la resistencia del eje disminuyera hasta unas seis veces en la zona de rotura, acentuando dicho efecto por el esfuerzo de torsión debido a la transmisión de potencia en el eje.

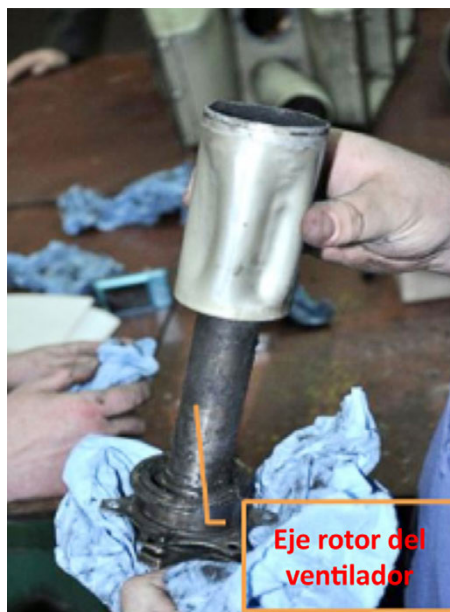
Figura 4. Deformación del casquillo exterior

Otros tests fueron dirigidos para determinar la influencia: de la presión de engrase aplicada durante la lubricación, el tipo de lubricante utilizado, el estado de conservación del mismo y la pistola de engrase, sobre la deformación en el casquillo externo del eje del rotor. Estos ensayos se realizaron, de acuerdo a los estándares del fabricante del ventilador, sobre los componentes originales del ventilador, a excepción de las partes dañadas.

Como resultado se obtuvo en uno de los tests que, monitorizada la presión a la que se realiza la aplicación del lubricante, cuando se alcanzó 20 bar de presión, ambos orificios de verificación de lubricación mostraron la presencia de la grasa introducida y cuando, posteriormente, el conjunto era sometido a lubricación dinámica, se alcanzaron presiones internas de aproximadamente 50 bar que produjeron deformaciones en el casquillo externo del eje del rotor, así como en las juntas y anillos que forman los sellos de los cojinetes e incluso el bloqueo de los orificios de verificación por restos de material desprendido.
