RESUMEN DE DATOS

Fecha y hora	Miércoles, 23 de mayo de 2012; 17:05 h local¹
Lugar	Valle de Hecho, en el término municipal de Borau (Huesca)

Matrícula	G-CKAW
Tipo y modelo	DG 500 ELAN ORION
Explotador	Midland Gliding Club

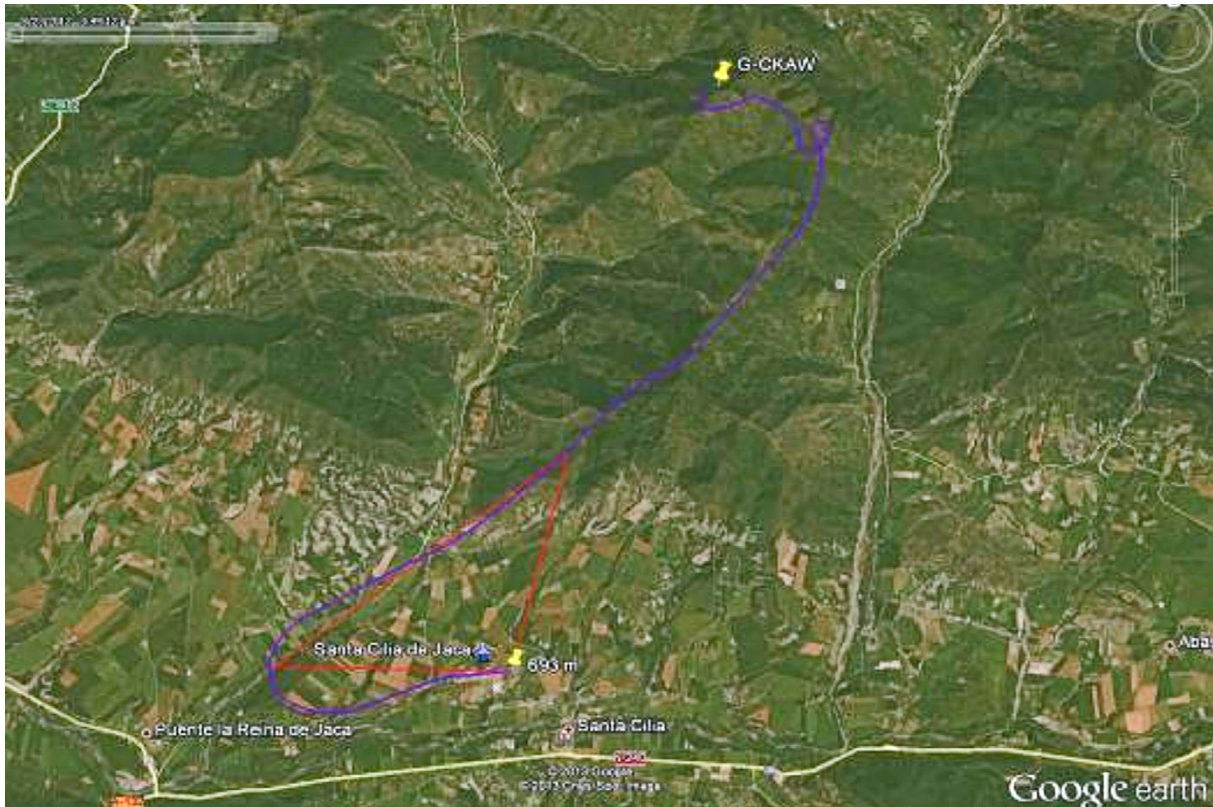
Figura 2. Trayectoria de vuelo

El instructor también llevaba un navegador GPS portátil que no resultó dañado, y registró datos de posición y altura del vuelo, permitiendo reconstruir la trayectoria como se puede ver en la figura 2⁴.

El último dato se registró cuando la aeronave estaba a una altitud de 1.371 m.
