RESUMEN DE DATOS

Matrícula	EC-HMD
Tipo y modelo	AIR TRACTOR 802
Explotador	Martínez Ridao Aviación, S.L.

1. INFORMACIÓN SOBRE LOS HECHOS

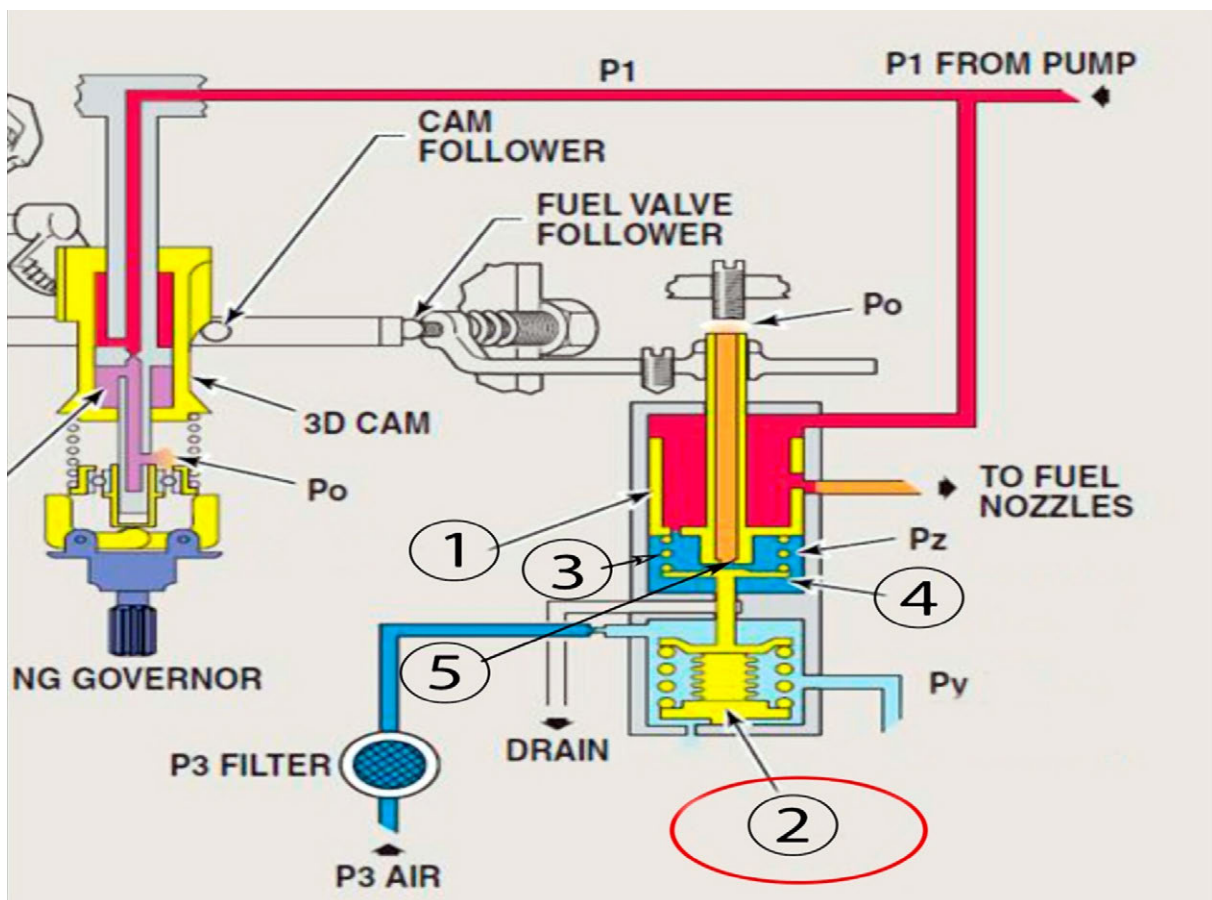
La unidad de control de combustible, de tipo hidromecánico, es la encargada de gestionar la cantidad de combustible en función de la presión de descarga del compresor y de su velocidad de rotación (N_g), para una posición determinada de la palanca de gases y de la palanca de condición (fig. 1).

La acción de la presión de descarga del compresor (P_3) se materializa a través de un diafragma (ítem 2) que se expande o comprime en función de la presión descargada desde el compresor.

Figura 1. Efecto de la presión de descarga del compresor en la FCU

Un incremento en P3 produce una contracción del diafragma. A medida que se contrae, un muelle sujeto al rotor (ítem 3), empuja contra el asiento (ítem 4). El asiento se separa del rotor y más combustible fluye a través del orificio (ítem 5) produciendo un descenso en la presión intermedia Pz. La presión de la bomba (P1) hace descender el rotor. El descenso del rotor incrementa la sección de paso y el flujo de combustible hacia los inyectores aumenta.

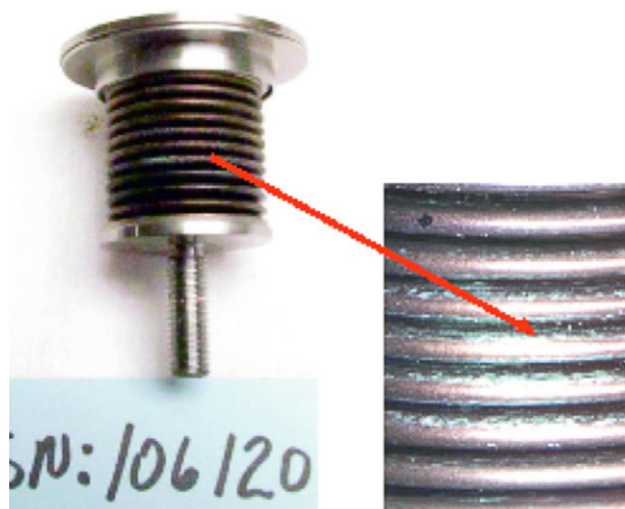
Como resultado de la misma se observó que el motor revertía a potencia de mínimo flujo de combustible como consecuencia de una pérdida de presión en el diafragma encargado de transmitir la señal de presión de descarga del compresor (P3) a la unidad de control de combustible. Utilizando un control de combustible sustitutivo, el motor se comportó satisfactoriamente.

Se desmontó el diafragma de la unidad de control de combustible y una primera inspección visual del mismo reveló la existencia de corrosión en su superficie externa (figura 2). Se envió al fabricante (Woodward) para someterlo a un estudio detallado en laboratorio. El informe del laboratorio concluyó que la fuga se había producido cuando la corrosión originada en la cara externa progresó lo suficiente para alcanzar un defecto preexistente en la cara interna de la superficie del diafragma.

Figura 2. Detalle de la zona corroída en el diafragma

La corrosión del diafragma encargado de transmitir la presión de descarga del compresor a la unidad de control de combustible resultó en una interrupción del flujo

de combustible al motor lo que se tradujo en una pérdida de potencia irreversible. Se han documentado varios antecedentes de este tipo de fallo que en aviones monomotores imposibilita una continuación del vuelo y obliga a un aterrizaje forzoso si el avión no monta un sistema opcional de control de potencia de emergencia.

REC 58/13. Se recomienda a Transport Canada a que evalúe la conveniencia de emitir una Directiva de Aeronavegabilidad (AD) que convierta en obligatoria la implementación de la última versión de los boletines de servicio SB14389, SB13402 y SB13408, en todos aquellos aviones monomotores que no cuenten con un sistema de control de combustible de emergencia (MOR).
