RESUMEN DE DATOS

Fecha y hora	Jueves, 17 de enero de 2013; 17:26 h local
Lugar	Pista 28 del aeropuerto de Cuatro Vientos (Madrid)

Matrícula	EC-ICG
Tipo y modelo	PA-60-601P (Aerostar 601P)
Explotador	Privado

INFORME

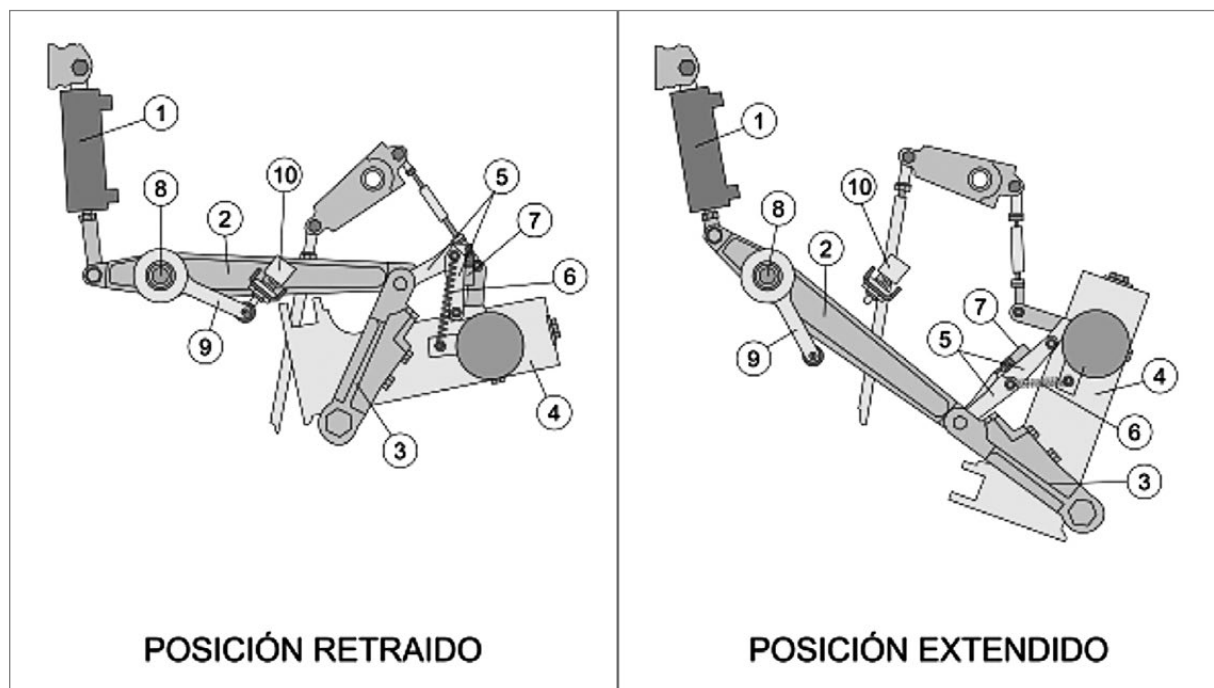
Figura 1. Esquema del tren de morro

El tren de aterrizaje retráctil es operado hidráulicamente. El tren de morro (Figura 1) se retrae por la acción de un actuador hidráulico (ítem 1) que al extenderse hace bascular el brazo de arrastre superior (ítem 2) que arrastra al brazo inferior (ítem 3) y éste a la pata (ítem 4). No hay elemento alguno de bloqueo del tren en posición retraída de manera que una pérdida de presión hidráulica resulta en una extensión por gravedad. Al liberar la presión hidráulica del cilindro el peso de la propia pata comprime el vástago del actuador y la pata se extiende. Una vez extendida la pata, un sobre-centro (ítem 5) mantiene los dos brazos de arrastre alineados impidiendo que se plieguen y que la pata se retraiga. Un muelle (ítem 6) estira del sobre-centro para favorecer el bloqueo.

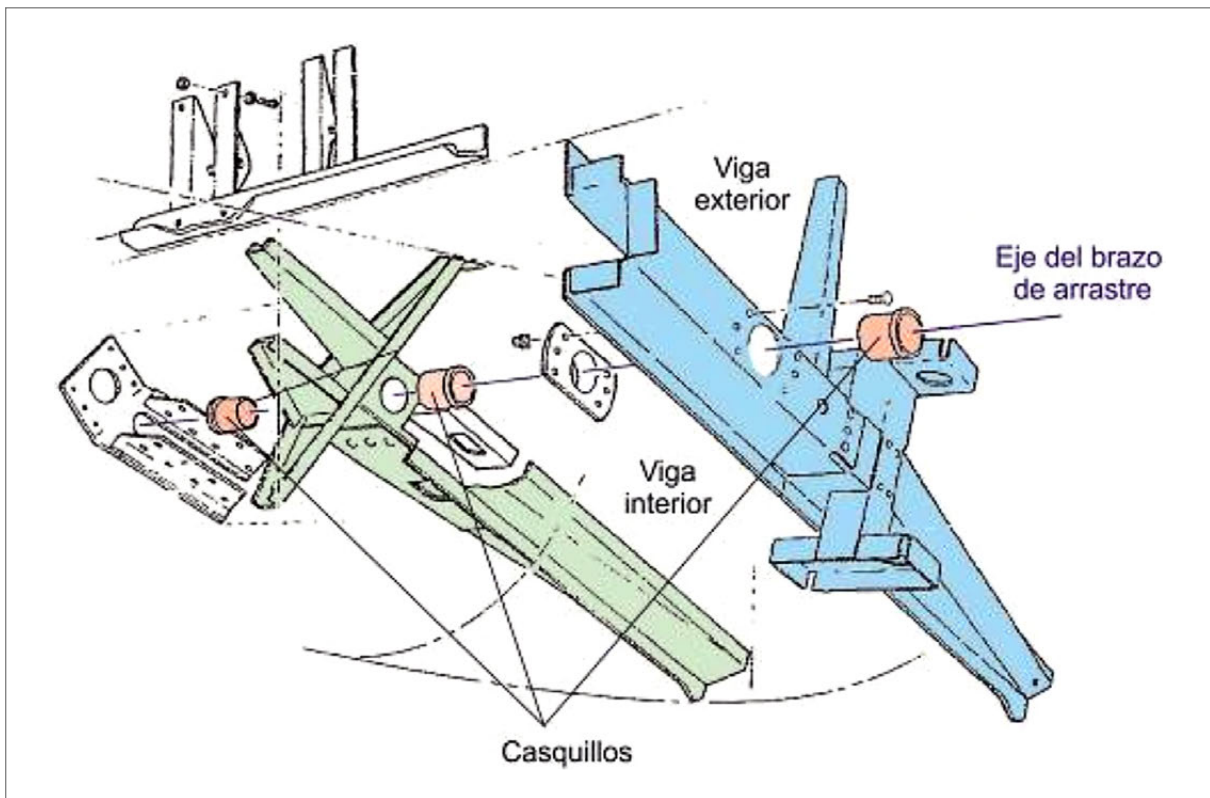
Figura 2. Vigas de sujeción del eje del brazo de arrastre principal

Durante la revisión anual anterior, en marzo del 2011, se detectó una grieta en la viga interior de sujeción del eje del brazo de bloqueo superior del tren de morro. Se reparó remachando una chapa de refuerzo por encima de la zona de la grieta. Para realizar esta reparación no se utilizó documentación específica del fabricante, que no cuenta con un documento para reparaciones estructurales y se remite a un documento de la

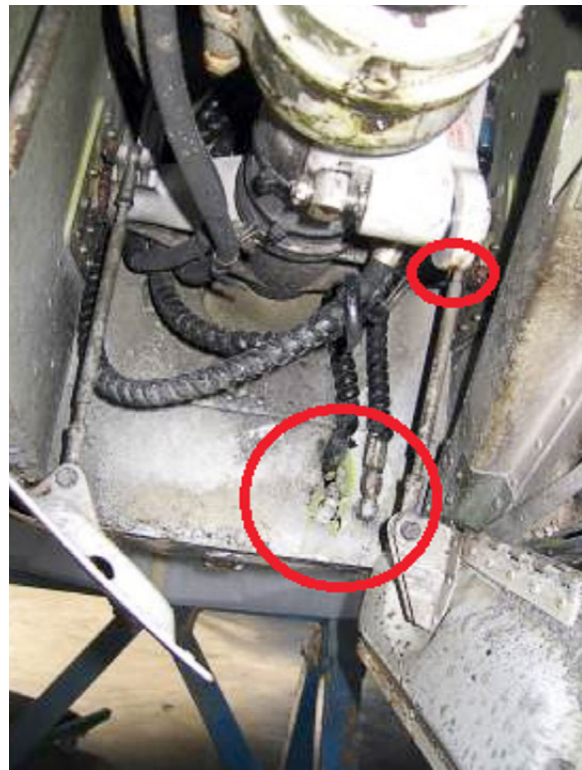
Como consecuencia de la pérdida de rigidez del sistema de bloqueo ocasionada por la rotura y desplazamiento de la viga, la pata basculaba en exceso hacia atrás de manera que su estructura entraba en contacto con el mamparo trasero del pozo del tren en el mismo punto en el que éste presentaba un impacto. En esta zona del mamparo se aloja un codo de la línea de hidráulico del sistema de control direccional de la rueda de morro que se había partido (Figura 7).

Figura 7. Impacto en el mamparo posterior y zona de la pata responsable del mismo
