## Informe técnico IN-033/2013

Incidente ocurrido  
a la aeronave Cessna 152,  
matrícula EC-DME, el 28  
de septiembre de 2013, en  
el aeródromo de Mutxamel  
(Alicante)

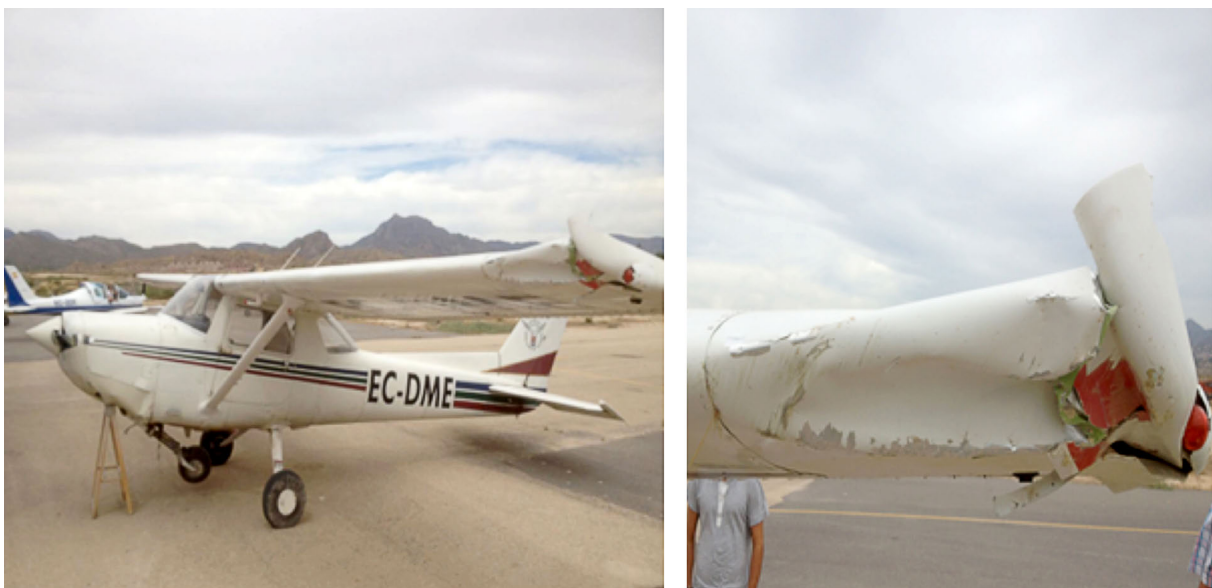
La aeronave sufrió daños en el plano izquierdo, el tren de morro y la hélice. El piloto resultó ileso y abandonó la aeronave por sus propios medios.

Figura 1. Aeronave EC-DME tras la salida de pista

La aeronave EC-DME se salió de la pista 12, por la derecha, durante la carrera de aterrizaje. Según la declaración del piloto la aeronave había hecho contacto con la pista y se encontraba en la carrera de aterrizaje. La localización de daños de la aeronave en el plano izquierdo concuerda con la declaración del piloto del incidente, en cuanto a que el plano derecho se elevó de repente y, probablemente, provocara el contacto del plano izquierdo con el terreno. El resto de daños en la hélice y el tren de morro fueron consecuencia del rodaje fuera de pista.

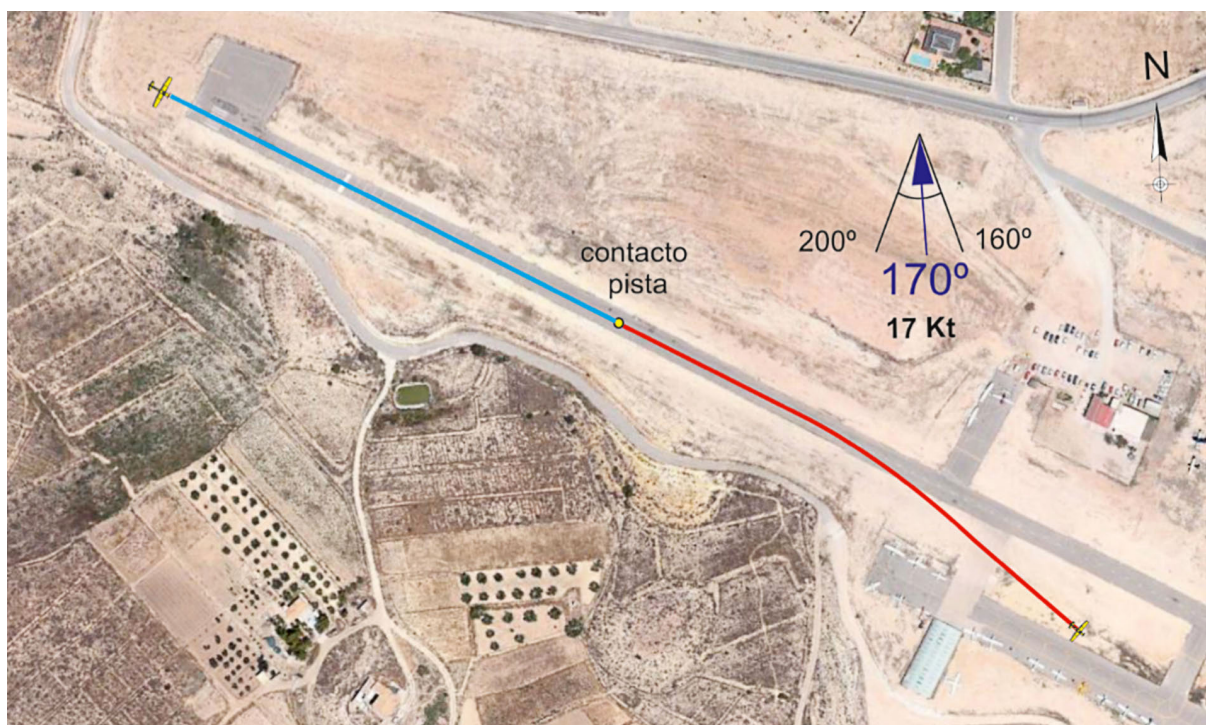
Figura 2. Toma de contacto y salida de pista

El hecho de que el plano derecho se levantase sugiere que la corrección por viento cruzado en la carrera de aterrizaje no se estaba realizando con la suficiente intensidad, y los planos o estaban nivelados o no estaban lo suficientemente inclinados a la derecha como hubiese sido necesario. A consecuencia de la elevación repentina del plano derecho, el piloto probablemente intentó compensar este movimiento pisando pedal derecho y modificando la posición de la palanca de mandos hacia la derecha, produciendo la salida de pista de la aeronave por la derecha según el sentido de movimiento.

La salida de pista de la aeronave EC-DME se produjo por operar el avión en unas condiciones de viento cruzado variable y racheado que excedían el máximo que establece el manual de vuelo, y que hubiesen requerido cancelar el vuelo.
