Informe técnico IN-034/2013

Incidente ocurrido a la
aeronave VANS RV 7A,
matrícula EC-XBL, el 12
de septiembre de 2013,
en el aeródromo de Ocaña
(Toledo)

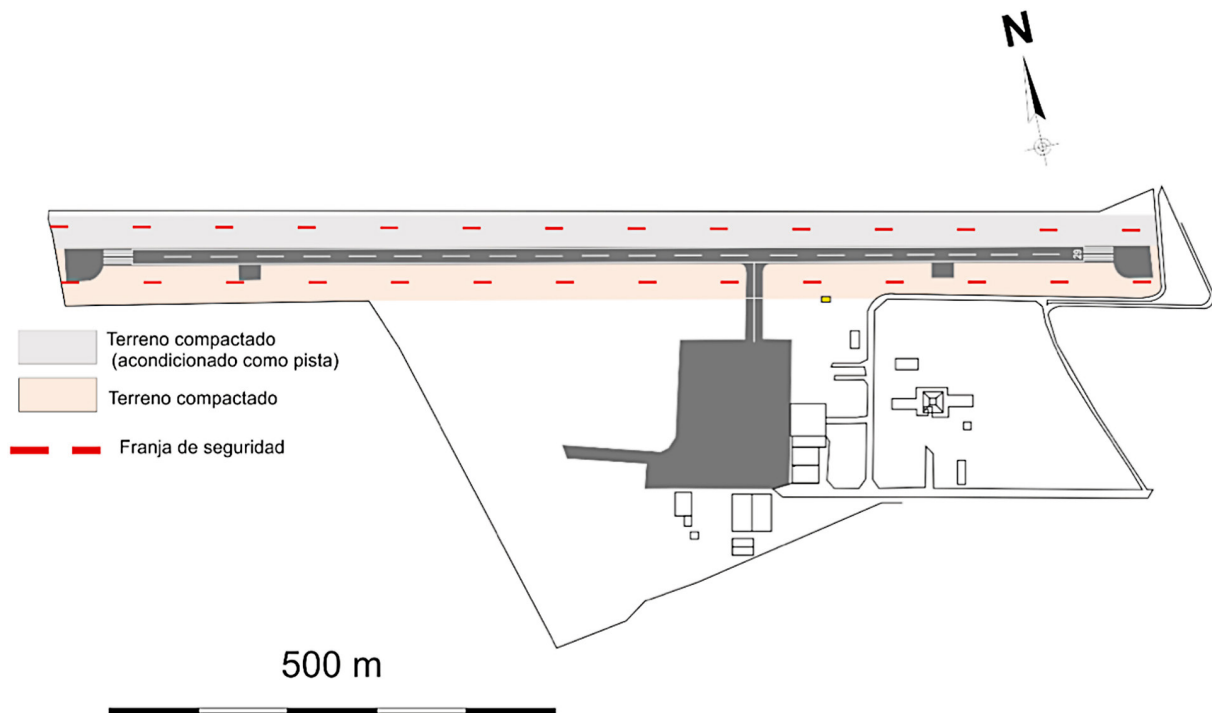
Figura 1

A cada lado del eje de la pista de asfalto y en toda su longitud, se extiende una zona de terreno compactado de unos 46 m de ancho que incluye los 30 m de la franja correspondiente y los propios de la pista.

El vuelo sin motor, además de constituir la actividad principal del aeródromo de Ocaña, dispone de preferencia sobre el resto de la aviación general a la hora de utilizar la pista. Para tratar de proporcionar mayor fluidez a las operaciones, se tiene habilitada la zona norte de tierra compactada adyacente a la pista como pista de tierra alternativa con la misma designación 11/29 que la de asfalto, de manera que cuando ésta está ocupada por veleros se usa la de tierra.

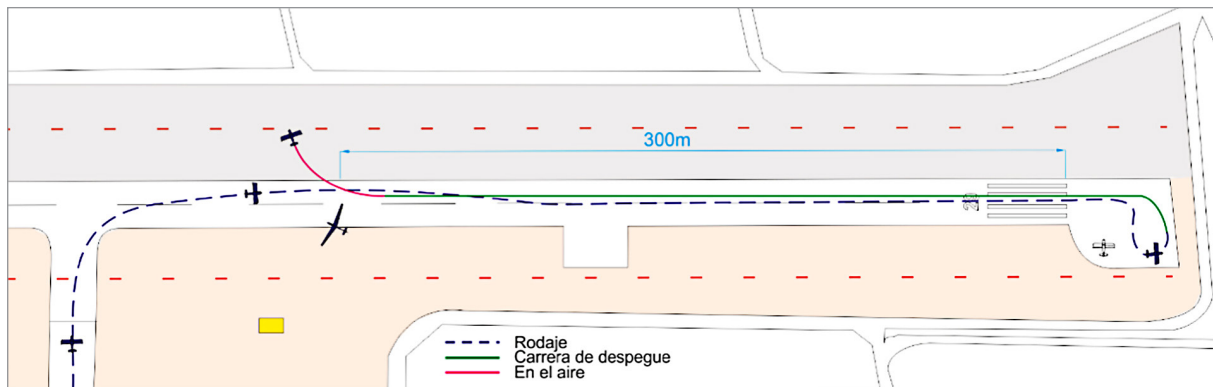
Figura 2

Durante dicho rodaje, al pasar a la altura del velero se desvió a la izquierda para librar el plano derecho del velero que invadía la pista, haciendo señas con la mano para que lo retirasen. En su convencimiento de que lo retirarían, continuó hasta una pequeña plataforma situada a la derecha al final de la pista, alineándose con una aeronave Cessna que se encontraba allí.
