RESUMEN DE DATOS

Fecha y hora	Jueves, 9 de enero de 2014; 17:50 h local¹
Lugar	Helipuerto Teresa Vilá (Barcelona)

Matrícula	EC-IGH
Tipo y modelo	ROBINSON R 44 Clipper
Explotador

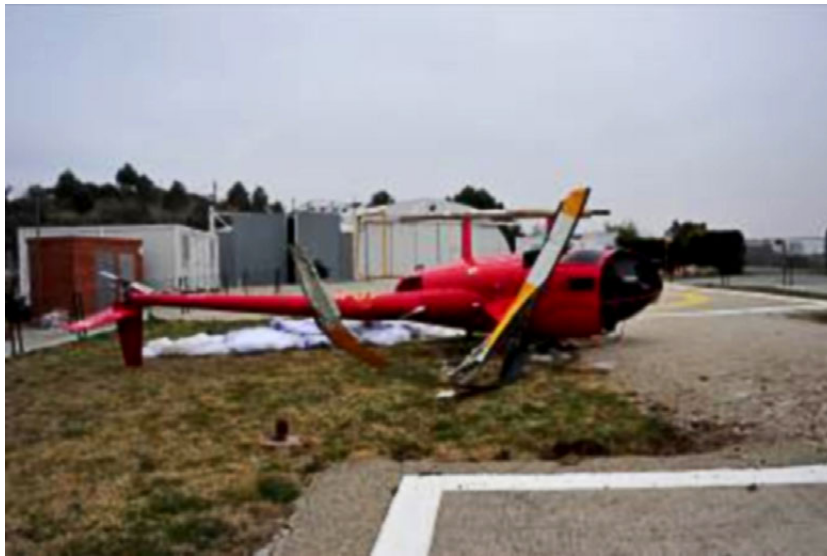
Figura 2. Aeronave tras el accidente

El helicóptero resulto con daños importantes que se reflejan en la rotura de las dos palas del rotor principal, daños en la parte delantera que afectaron a la estructura primaria, daños en el tren de aterrizaje y el cono de cola quedó retorcido. El extremo de una de las palas salió proyectado.

El helicóptero en su avance muy inclinado hacia delante y a la derecha guiñó 90° respecto de su posición inicial, y esta situación desestabilizada del helicóptero propició que las palas del rotor principal tocaran con el suelo.

Al golpear las palas con el suelo el helicóptero perdió toda sustentación y cayó sobre su lado derecho.

El accidente se produjo debido a la falta de adherencia a los procedimientos de aterrizaje, por parte del piloto, lo que provocó la desestabilización del helicóptero hasta el punto que las palas del rotor principal golpearon con el suelo provocando la caída del helicóptero sobre su costado derecho.
