CIAIAC

Informe técnico IN-011/2014

Incidente ocurrido el 27
de abril de 2014, a las
aeronaves CANADAIR
CL-600-2B19, matrícula
EC-HPR, operada por Air Nostrum,
y la aeronave Boeing-737-800,
matrícula EI-EBG, operada
por Ryanair, en el aeropuerto
de Valencia (España)

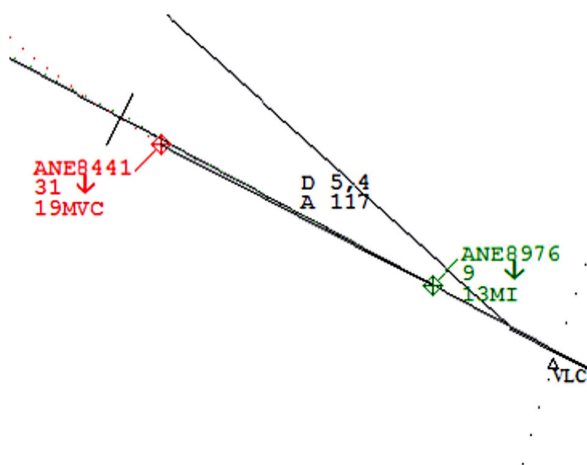
Figura 1. Posición de las aeronaves a las 15:03:44

Según los datos procedentes de este sistema, la aeronave ANE8976 se encontraba a las 15:03:44 en aproximación final a 1,7 NM del umbral de la pista. En la secuencia de aproximación le seguía la ANE8441, siendo la distancia de separación entre ambas aeronaves de 5,4 NM.

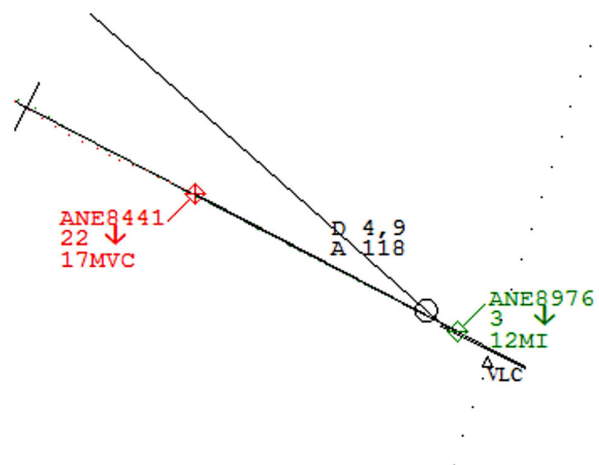
Figura 2. Posición de las aeronaves a las 15:04:33

Poco después, a las 15:04:33, la aeronave ANE8976 había sobrepasado ya el umbral de la pista 12 y se encontraba sobre ésta a 300 ft de altitud (60 ft AAL). El tráfico ANE8441 la seguía separada por una distancia horizontal de 4,9 NM.

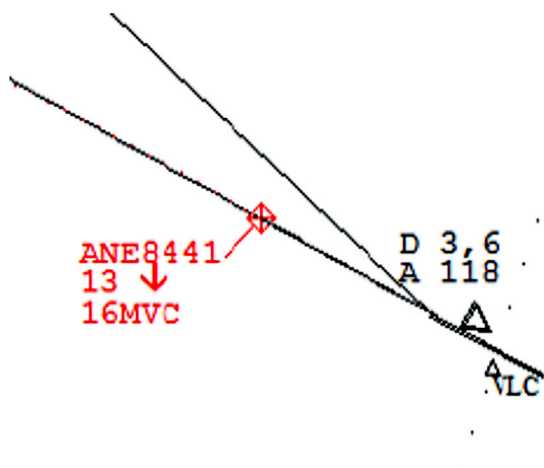
Figura 3. Posición de las aeronaves a las 15:05:24

A las 15:05:24, la aeronave ANE8441 se encontraba a 3,6 NM del umbral de la pista y a 1.300 ft de altitud, mientras que la aeronave RYR71UQ no aparecía aún en las imágenes del sistema radar. Según el FCOM⁴ de Boeing el transpondedor del B737 empieza a emitir una vez que el sistema aire/suelo detecta que la aeronave se encuentra en modo aire.

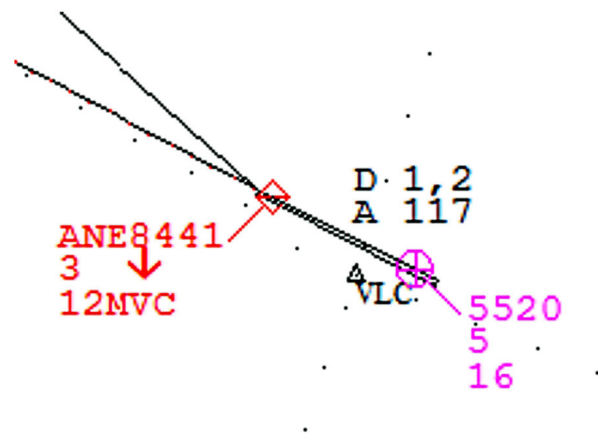
Figura 4. Posición de las aeronaves a las 15:06:35

La distancia mínima entre las aeronaves ANE8441 y RYR71UQ se produjo a las 15:06:35 y fue de 1,2 NM (2.200 m). En ese momento, la aeronave ANE8441 se encontraba a 300 ft (60 ft AGL) sobre el umbral de la pista, y la RYR71UQ se encontraba en el aire, sin haber cruzado el final de la pista. La aeronave RAM968C se encontraba en aproximación y había reducido la distancia a la aeronave ANE8441 a 6,2 NM.

A partir de ese momento, la distancia de separación entre ambas aeronaves fue en aumento, debido a que la aeronave ANE8441 completó la maniobra de aterrizaje y la aeronave RYR71UQ continuó la maniobra de despegue.

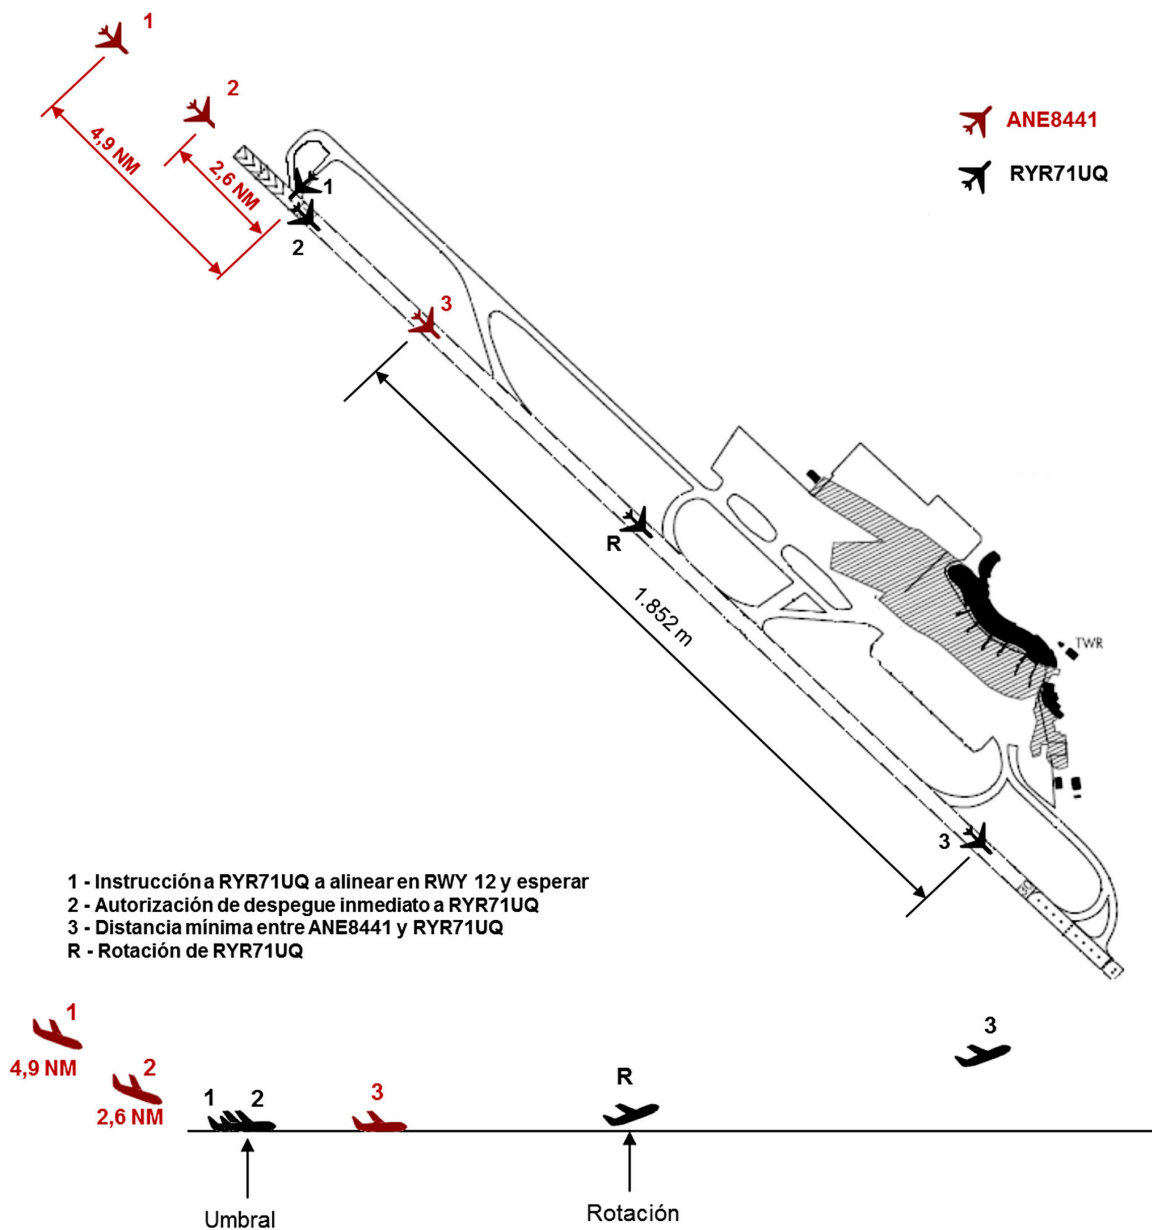
Figura 7

En el momento en el que el controlador instruyó a la aeronave RYR71UQ a alinear en pista 12 y mantenerse a la espera, ésta se encontraba en el punto de espera H8, a 100 m del umbral de la pista. Por su parte, la ANE8441 estaba en aproximación final, a 4,9 NM del umbral de la pista (situación 1).

Cuando el controlador autorizó el despegue inmediato a la aeronave RYR71UQ, ésta se encontraba sobre la pista 12 y alineada, mientras que la ANE8441 seguía en final a 2,6 NM del umbral de la RWY 12 (situación 2).
