## Informe técnico IN-014/2014

Incidente ocurrido el 21 de mayo de 2014 entre las aeronaves A319, matrícula G-EZDM de EASYJET, y Cessna 150, matrícula EC-CPT de Panamedia, en el CTR del aeropuerto de Palma de Mallorca (Illes Balears)

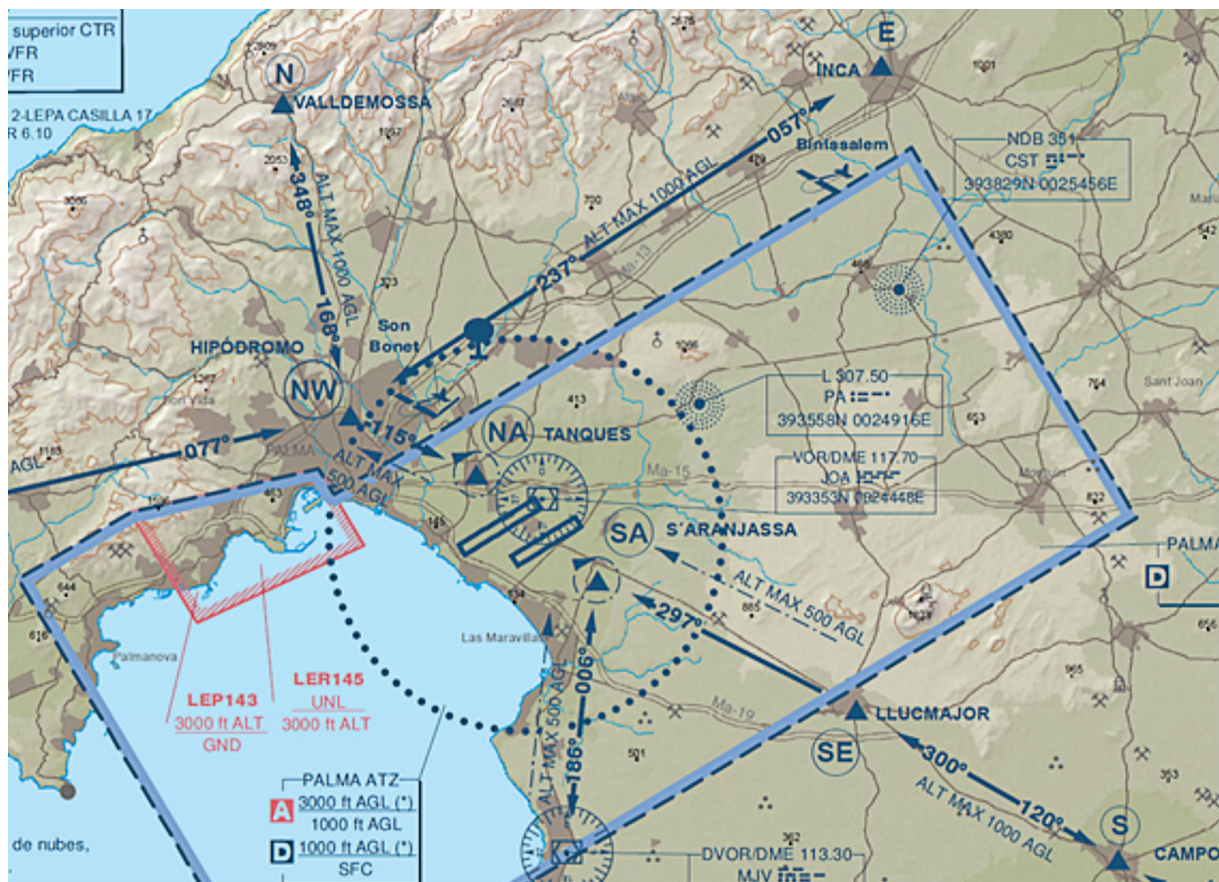
Figura 1. Carta de aproximación VFR al aeropuerto de Palma de Mallorca

Tal como puede verse en la carta de aproximación VFR hay una autopista que une la población de Inca con Palma de Mallorca y que pasa cerca del aeródromo, esta autovía transcurre paralelamente al límite del CTR de Palma, con lo que es usada como referencia visual por los pilotos que acceden al aeródromo desde el punto E.

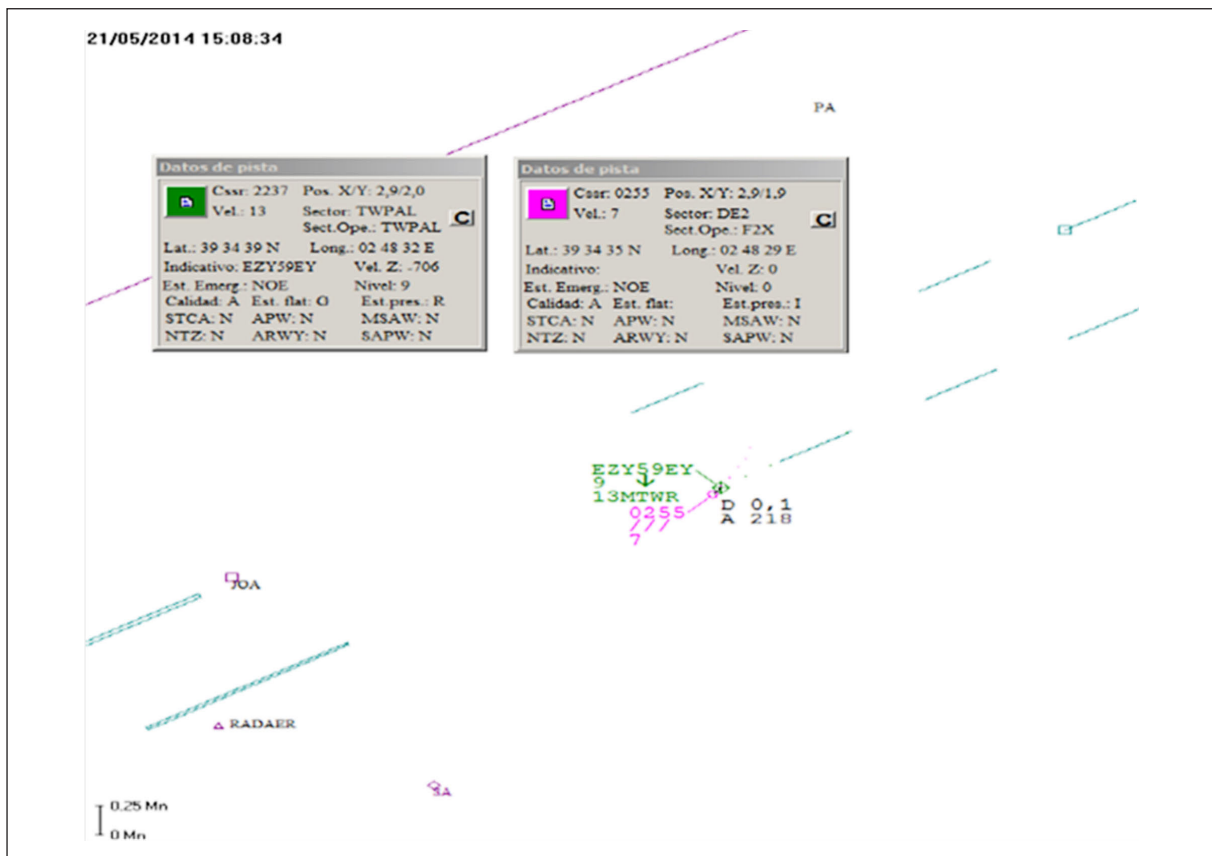
Figura 2. Imagen de la pantalla radar

La traza radar de ambas aeronaves permitió reconstruir sus trayectorias y validar los testimonios aportados. La Cessna 150 entró en el CTR a las 17:02 h y se fue acercando paulatinamente a la senda de aproximación hasta alcanzar el punto de mínima distancia con el tráfico comercial (0,1 NM) a las 17:08 h.

Las dos aeronaves se aproximaron llegando a ser la separación horizontal de 0,1 NM y a una distancia vertical no determinada por radar.
