## Informe técnico IN-020/2014

Incidente ocurrido el 11 de julio de 2014, a las aeronaves Airbus A320, matrícula EC-IZD, y Airbus A320, matrícula EC-LZZ, operadas ambas por Vueling, en la aproximación al aeropuerto de Barcelona

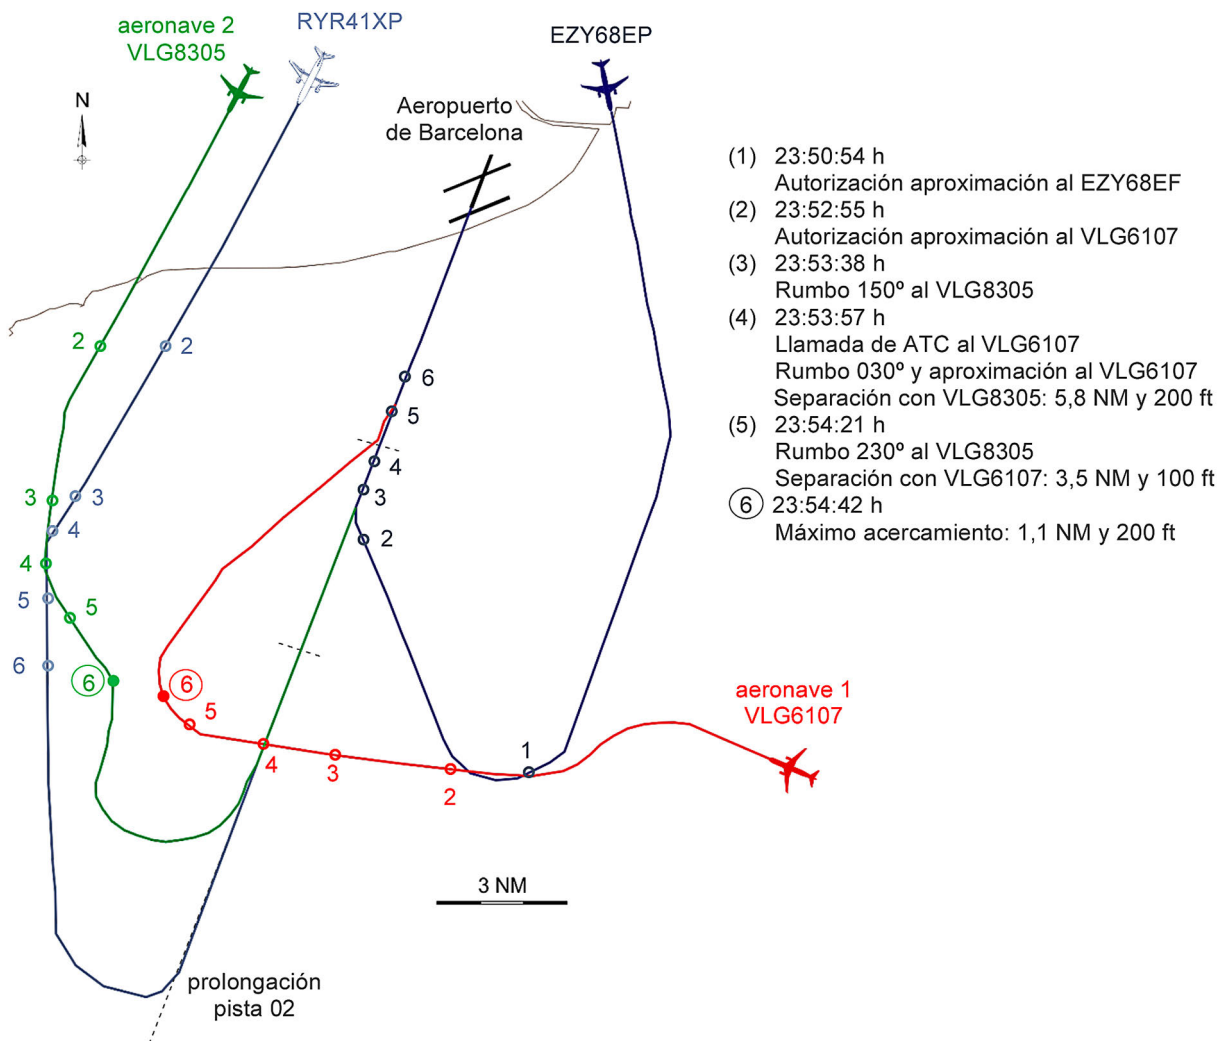
Figura 1. Trayectoria de las aeronaves VLG6107 y VLG8305

Las aeronaves VLG6107 y VLG8305 estuvieron 6 y 4 min, respectivamente, en la frecuencia en la que se produjo el incidente. La secuencia de eventos se describe a continuación y se presenta gráficamente en la figura 1.

- A las 23:53:57 h, el VLG6107 cruzaba el localizador manteniendo rumbo 280°. En este momento exacto se produjo la llamada del controlador a la aeronave indicándole que le había dado autorización para la aproximación. A las 23:54:02 h le dio un nuevo rumbo 030° y le autorizó de nuevo a la aproximación ILS. En ese momento había 5,8 NM de separación entre las dos aeronaves. La aeronave no inició el viraje hasta las 23:54:20 h.

- La aeronave negó la autorización previa y confirmó que el último rumbo que le había dado era el 280°. Cuando terminó esta comunicación del VLG6107 eran las 23:54:21 h, la aeronave se había cruzado hacia el lado izquierdo del localizador y la separación con el VLG8305 era de 3,5 NM horizontales y 100 ft verticales estando ambas en descenso. El controlador contestó «de acuerdo» sin emplear más tiempo en dar explicaciones y en la misma comunicación (23:54:21 h) instruyó al VLG8305 a un nuevo rumbo 230° (la aeronave no inició el viraje hasta las 23:54:40 h).

- A pesar de que las aeronaves estaban instruidas a seguir rumbos divergentes (cada una por su derecha), a las 23:54:42 h (+0 seg) se produjo el acercamiento de las dos hasta una separación horizontal de 1.1 NM y una separación vertical 200 ft. El VLG6107 estaba a 3.500 ft y el VLG8305 a 3.700 ft.
- Los segundos siguientes muestran que ambas aeronaves viraron y que, mientras una mantuvo la altura, la otra siguió descendiendo:
  - + 5 seg: separación horizontal 1,1 NM y separación vertical 300 ft.
  - +10 seg: separación horizontal 1,3 NM y separación vertical 500 ft.
  - +15 seg: separación horizontal 1,8 NM y separación vertical 700 ft.
  - +20 seg: separación horizontal 2,5 NM y separación vertical 700 ft.
- A los +17 seg, el VLG8305 comunicó a ATC que había tenido un «TCAS RA». A los +43 seg lo comunicaría el VLG6107.
