CIAIAC

Informe técnico A-029/2014

Accidente ocurrido el 21
de septiembre de 2014,
al aerostato CAMERON A-250,
matrícula EC-JUK, operada
por Flying Circus, S.L., en
el Parque Natural de Arribes
del Duero (Zamora)

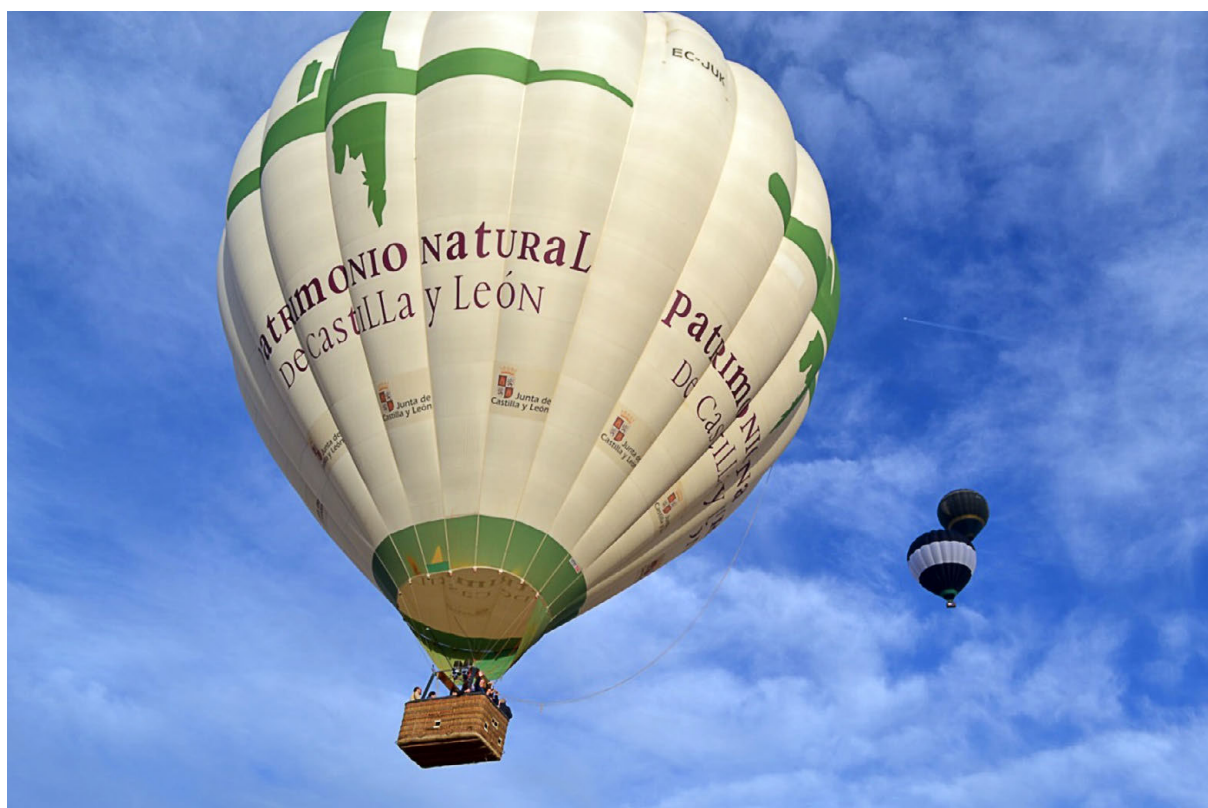
La investigación ha determinado que el accidente se produjo por la alta velocidad con que la barquilla del aerostato impactó contra el terreno, en parte de naturaleza granítica, como consecuencia del fuerte viento en superficie que el piloto no había advertido y de la elevada velocidad de descenso asociada a la alta inercia del globo.

Figura 1. Aerostato accidentado (EC-JUK)

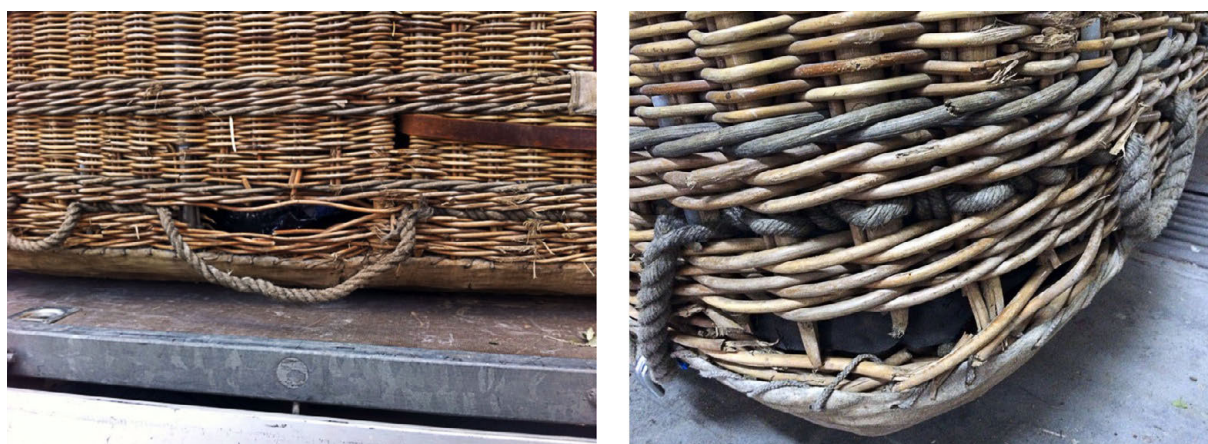
La barquilla del aerostato resultó con daños menores a causa del impacto contra la roca.

Figura 2. Daños en la barquilla

de Vuelo de la aeronave. La barquilla del aerostato impactó fuertemente contra el terreno, rompiéndose algunas partes de su estructura de mimbre, sin desprenderse restos. Después se volvió a elevar y en la siguiente toma, la barquilla quedó tumbada después del aterrizaje y la vela a sotavento.
