Informe técnico IN-015/2016

Incidente ocurrido a la aeronave
Embraer EMB-145MP, matrícula EC-KSS,
operada por la compañía Privilege Style,
el 29 de abril de 2016, en la aproximación
al aeropuerto Adolfo Suárez
Madrid-Barajas (Madrid - España)

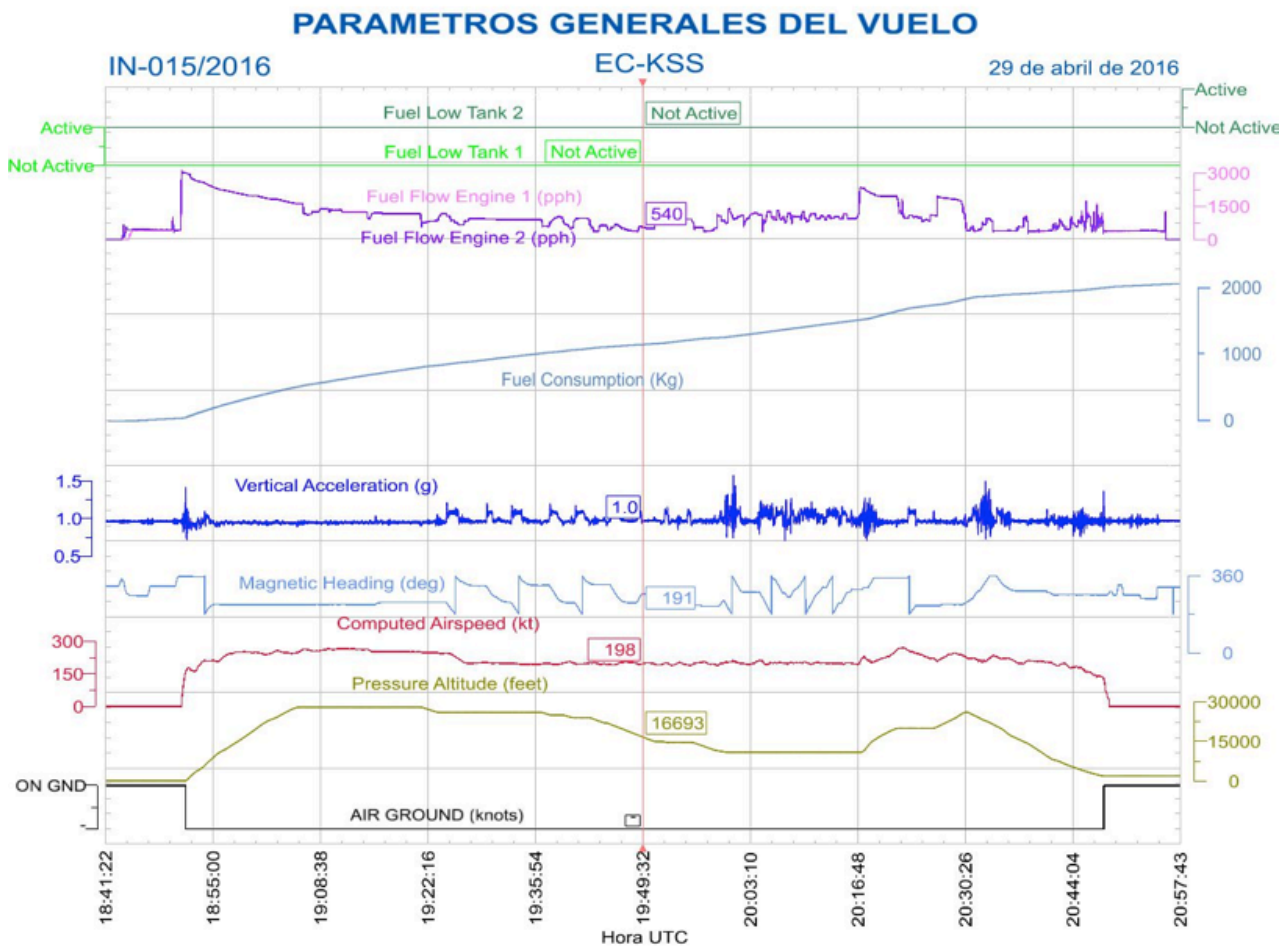
Figura 1. Parámetros relevantes del vuelo.

En la figura 1 se han representado gráficamente los parámetros relevantes del vuelo para la operación realizada por la aeronave y a continuación se detallan los datos correspondientes a puntos significativos en el desarrollo del vuelo.

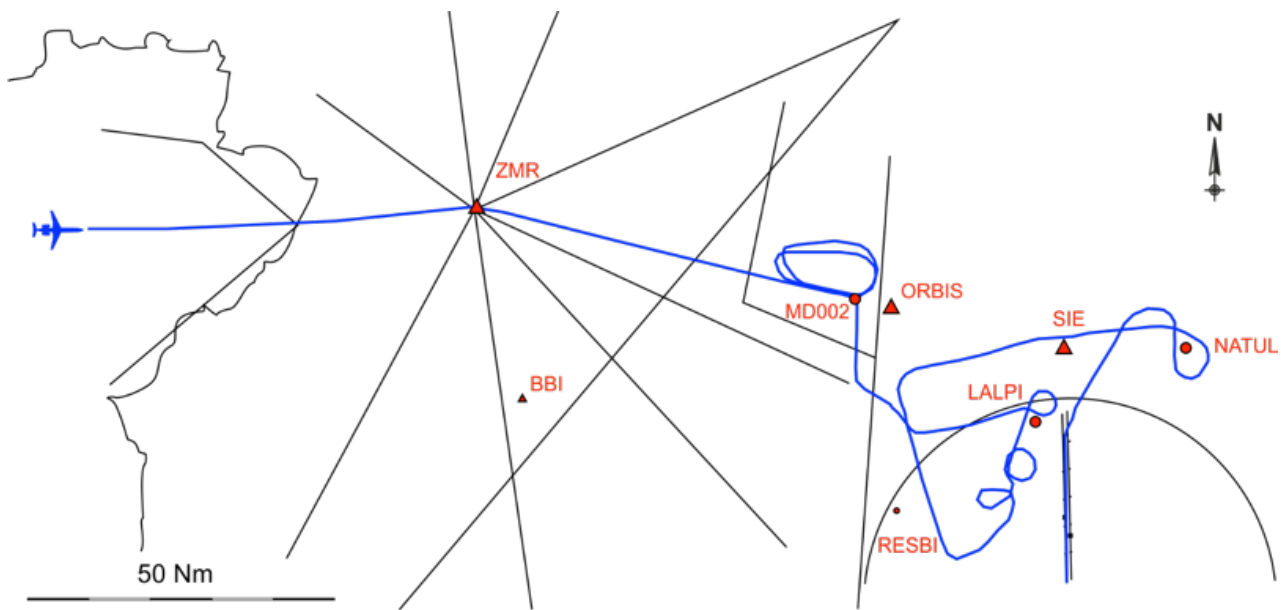
Figura 2. Trayectoria de la aeronave.

A continuación se representa la trayectoria seguida por la aeronave desde su primer contacto con el Centro de Control (ACC) de Madrid hasta el aterrizaje en el aeropuerto de Madrid-Barajas.
