Informe técnico IN-009/2017

Incidente ocurrido a la aeronave
Cessna F152, matrícula EC-DME,
operada por el Aeroclub de Alicante,
en el aeródromo de Mutxamel el día
17 de junio de 2017

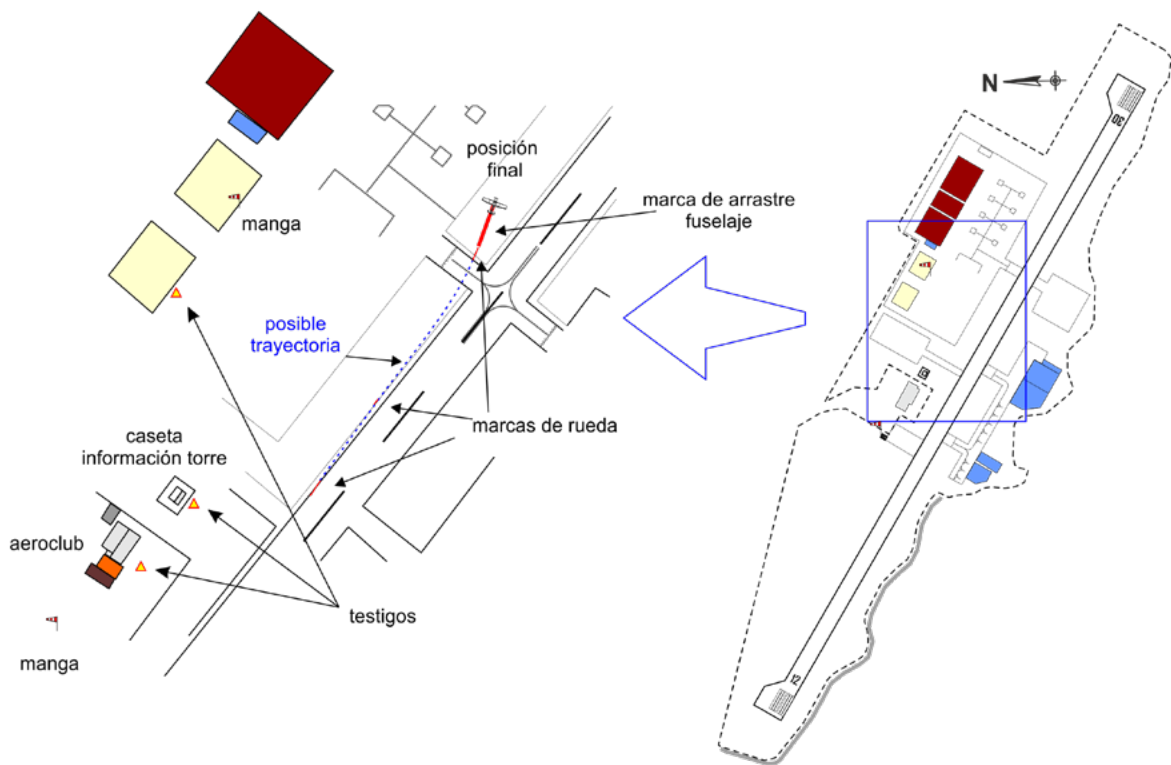
Figura 1. Marcas dejadas por la aeronave y posición de los testigos del incidente

No fue posible determinar el punto donde la aeronave realizó el primer contacto con la pista, aunque pudieron distinguirse algunas marcas de la aeronave cuando ésta salió de la pista. En la franja de pista izquierda se encontraron varias marcas

de ruedas, de manera discontinua, de entre 3 y 8 metros de longitud. En el último tramo de marcas, ya fuera de la franja de pista, se distinguían perfectamente los surcos dejados por ambas ruedas del tren principal, la marca de la rueda de morro y, 22 metros de una marca más ancha compatible con el arrastre del fuselaje hasta la posición final en que quedó la aeronave. La posición final se encontraba a aproximadamente 15 m de la pista y 10 m de la plataforma de helicópteros. La posición de las distintas marcas en el terreno, así como la posible trayectoria de la aeronave se muestran en la figura 1.

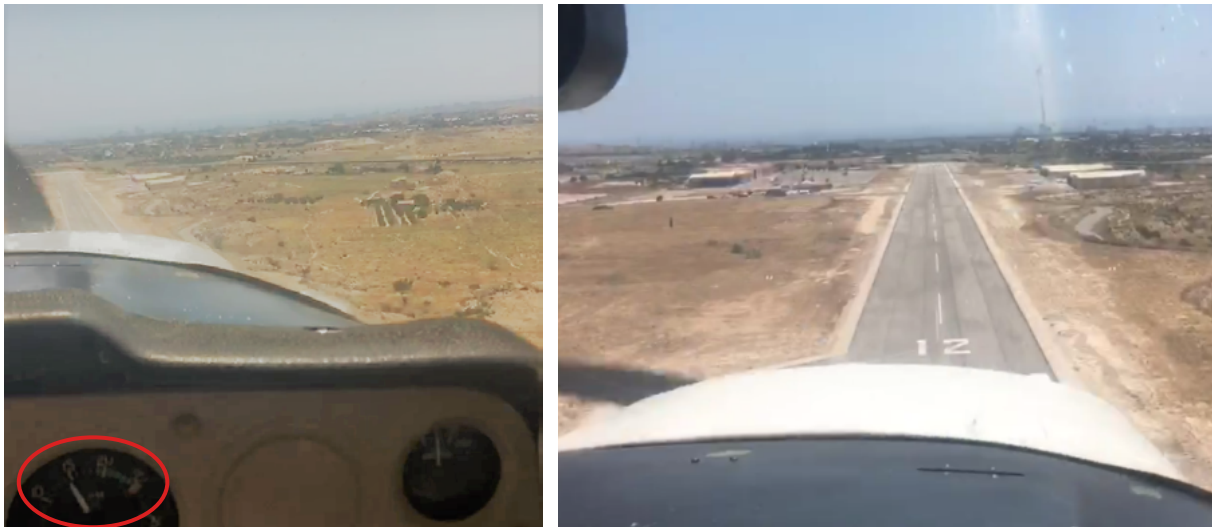
En las imágenes se apreciaba que la aeronave no estaba correctamente alineada con la pista, sino ligeramente desplazada a la izquierda y con un rumbo de corrección para acercarse a la prolongación del eje de la pista. Al final de la grabación, la aeronave estaba prácticamente sobre la cabecera de la pista 12 y aún no se encontraba alineada completamente con el eje de la misma.

También se observó que la altura que llevaba la aeronave en final era algo superior a la que cabría esperar para este tipo de aproximación.

En el vídeo momentáneamente podía verse el tacómetro, que marcaba aproximadamente 1450 rpm 10 segundos antes de sobrevolar el umbral de la pista. Posteriormente en el vídeo no volvía a aparecer el tacómetro, pero en el sonido del motor no se apreciaba ningún cambio de régimen, lo que indicaba que no se había producido ninguna reducción de potencia posterior.

Figura 2. Imágenes del vídeo de aproximación final
