Informe técnico

A-002/2018

Accidente ocurrido el día 9 de enero de 2018, a la aeronave Airbus Helicopters, AS 350 B3, matrícula EC-JEA, en el Vall de Ruda, término municipal de Naut Aran (Lleida)

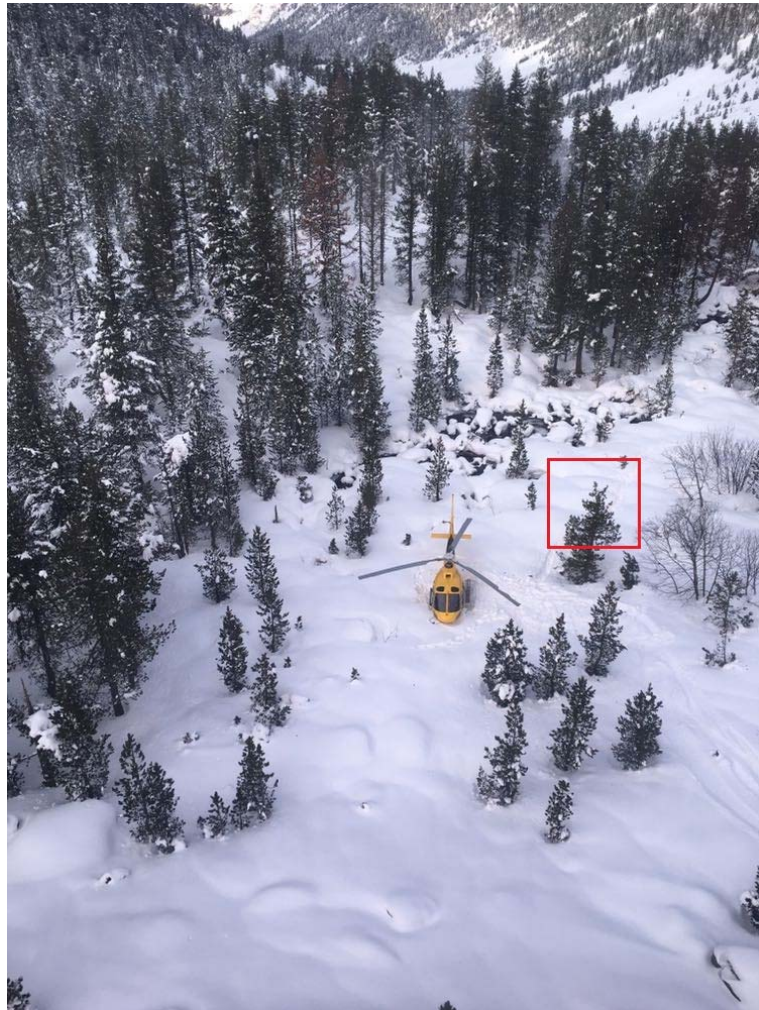
Figura 2. Fotografía aérea de la zona del accidente, en la que se ha señalado con un cuadrado rojo el árbol con el que impactó.

El árbol contra el que impactaron las palas del rotor principal sufrió la rotura de su tronco en la zona de la copa.

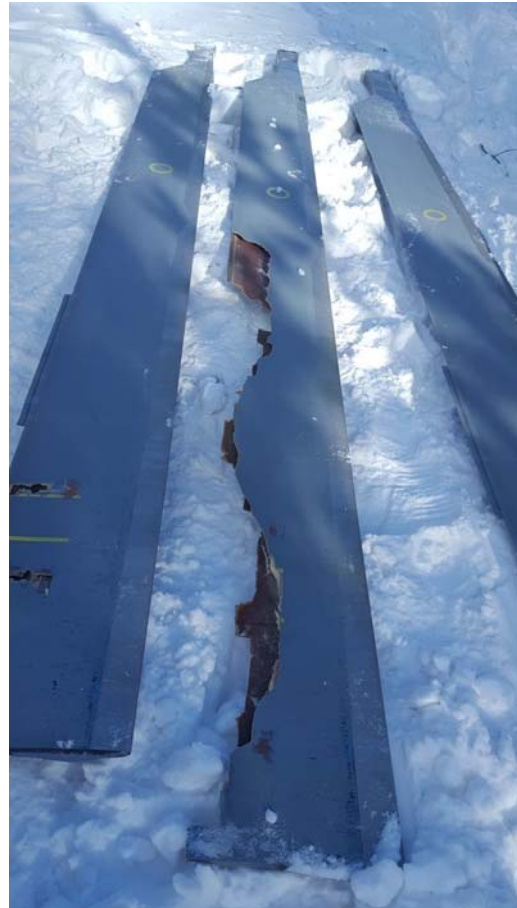
La figura 2 contiene una fotografía de las tres palas después de haber sido desmontadas. Como puede apreciarse en dicha fotografía, cada una de las palas mostraba un diferente grado de afección.

Una de ellas estaba prácticamente intacta.

Otra tenía dos perforaciones en el intradós, que no llegaban a afectar el extradós, y que se extendían desde la mitad de la cuerda hasta el borde de salida.

La tercera, que era la más dañada, tenía afectada algo más de la mitad exterior de la longitud de la pala. En esta zona se había desprendido la mitad posterior del perfil.

Figura 3. Fotografía de las palas del helicóptero

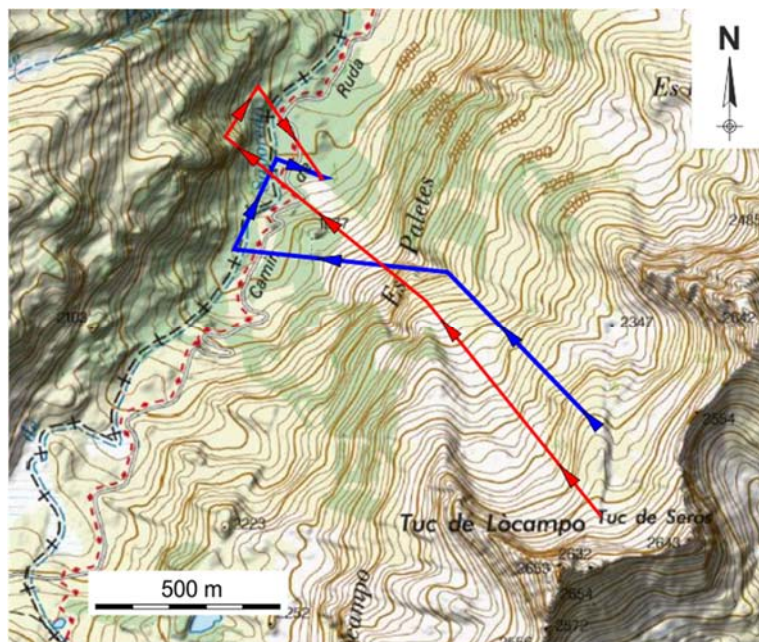
Figura 4. Trayectorias seguidas por la aeronave durante el vuelo del accidente (rojo) y el vuelo anterior (azul)

La figura 4 muestra las trayectorias seguidas por la aeronave en los dos últimos vuelos (3º y 4º). La trayectoria coloreada en verde corresponde al penúltimo tramo y la de color rojo al del accidente.

Ambas trayectorias son muy parecidas en su parte inicial, discurriendo prácticamente paralelas hasta aproximadamente media ladera, donde comienzan a separarse. En el primer vuelo la aeronave se abrió ligeramente hacia su izquierda para hacer un reconocimiento del punto de toma. La aproximación final la realizó en rumbo 238º.

La trayectoria del vuelo en el que ocurrió el accidente es mucho más directa que la realizada en el vuelo previo.

Los regímenes medios de descenso mantenidos durante estos dos vuelos fueron relativamente similares, 1900 ft/min en el primero y 2400 ft/min en el segundo.

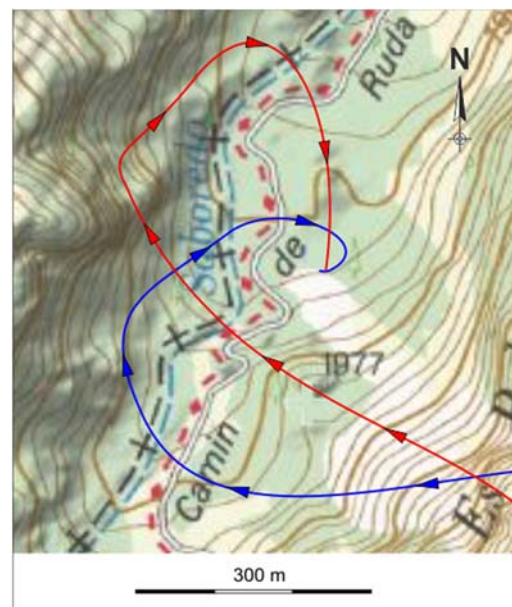
En el primer vuelo el helicóptero se acercó desde el oeste, sobrepasó la zona de toma, dejándola al sur (a su derecha), y después inició un viraje a la derecha de casi 180º hasta alcanzar un rumbo de 240º. Continuó virando ligeramente a la derecha de forma que la aproximación final al claro la hizo prácticamente en rumbo oeste (trayectoria verde, figura 5).

Figura 5. Detalle de las trayectorias finales del vuelo del accidente (rojo) y del vuelo anterior (azul)

En cambio, en el vuelo del accidente la aeronave se aproximó con rumbo sur, con lo que el árbol con el que impactó quedaría detrás y a la izquierda (trayectoria roja, figura 5).

En cuanto a la tasa de descenso, se observa que en los 19 segundos finales del primer vuelo fue de 486 ft/min, que es sensiblemente menor que la mantenida durante los 20 últimos segundos del segundo vuelo, que fue de 2874 ft/min. Durante los últimos 15 segundos de este lapso la velocidad vertical se redujo ligeramente, teniendo un valor medio de 1644 ft/min.

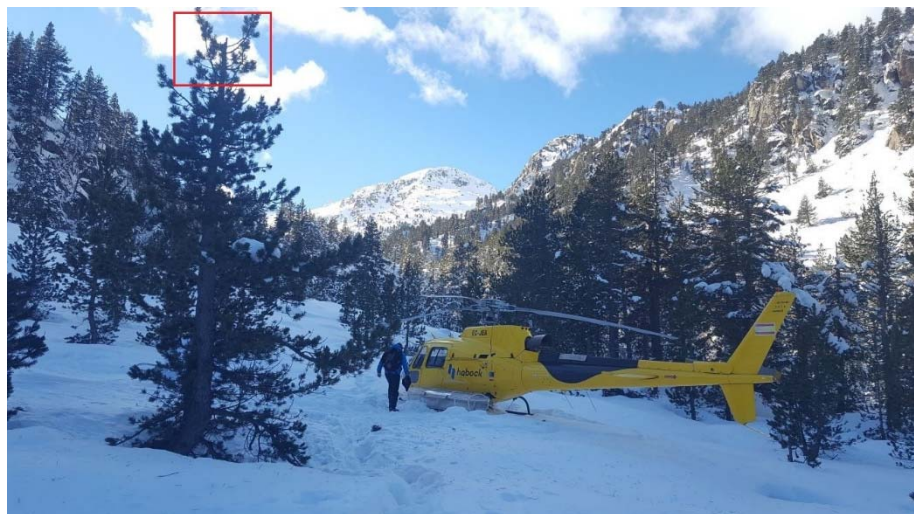
Figura 6. Fotografía de la aeronave en el punto de toma. Señalado con un cuadrado rojo en árbol con el que impactó

Las dimensiones aproximadas de la superficie del claro estaban en torno a 1,5 veces el diámetro del rotor.

El árbol contra el que chocaron las palas del rotor principal estaba situado con respecto a este, detrás y a la izquierda. Los restos desprendidos de las palas se encontraban dispersos alrededor.
