# Informe técnico

## IN-014/2018

Incidente ocurrido el día 6 de mayo de 2018, a la aeronave Fournier RF5-AJ1 matrícula EC-GZJ en el aeródromo de Son Bonet (Palma de Mallorca)

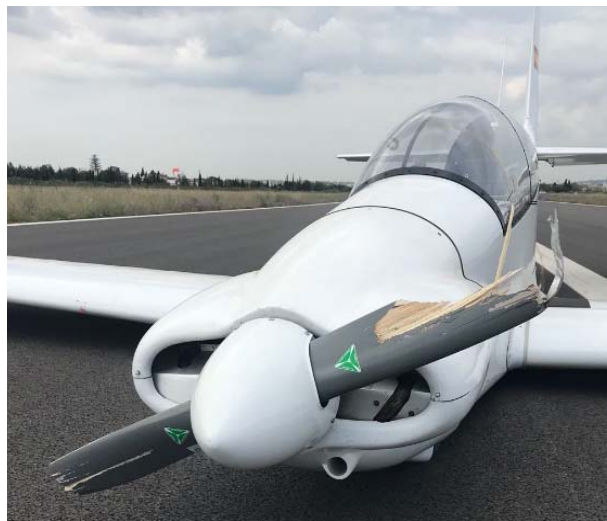
Como consecuencia de aterrizar sin extender el tren de aterrizaje, la hélice resultó dañada. En la siguiente fotografía se muestran estos daños:

*Ilustración 1: Detalle de la hélice tras el incidente*

El resto de la aeronave, en concreto, la parte inferior del fuselaje apenas sufrió daños gracias a que la aeronave dispone de unos patines en la parte inferior.

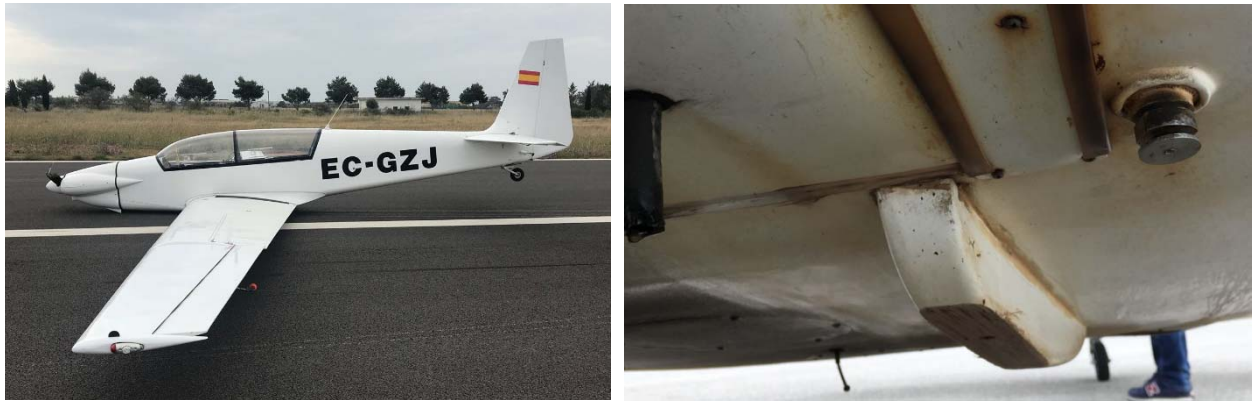
La toma fue suave ya que la aeronave se deslizó con ayuda de unos patines situados en la parte inferior de su fuselaje. La hélice de la aeronave sí resultó dañada durante el aterrizaje.

En las siguientes fotografías se muestra cómo quedó la aeronave tras el incidente (fotografía de la izquierda) y los patines que contribuyeron a aminorar los daños (fotografía de la derecha):

*Ilustración 3: Detalle de cómo quedó la aeronave tras el incidente (fotografía izquierda) y de los patines situados en la parte inferior del fuselaje (fotografía derecha)*

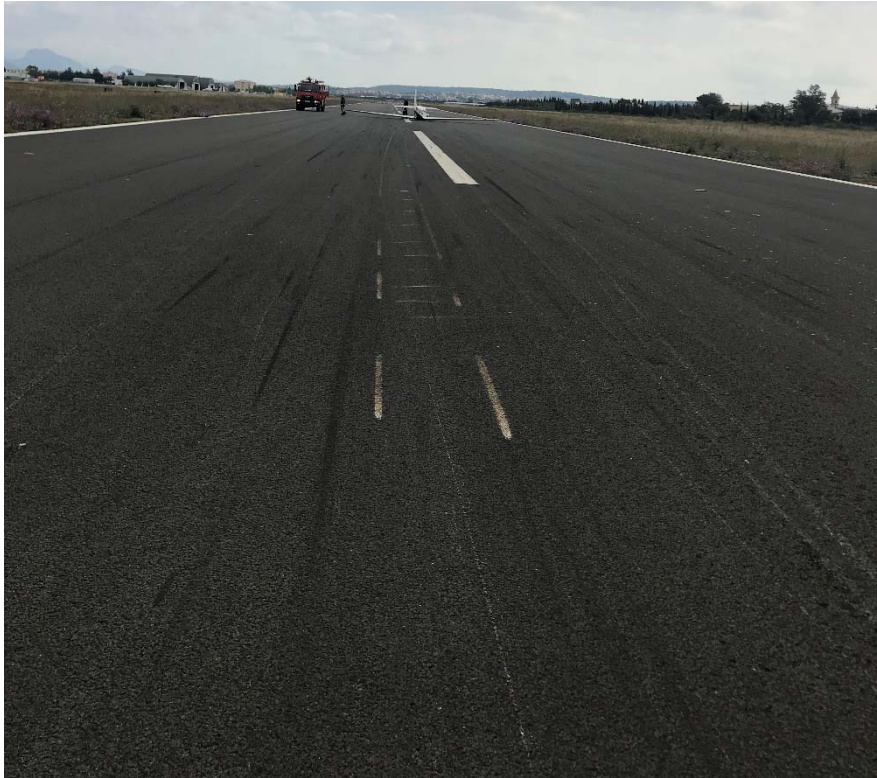
En la siguiente fotografía pueden observarse las marcas que dejó la aeronave en la pista al aterrizar sin tren de aterrizaje. En particular, la hélice dejó unas 10 marcas en el espacio que recorrió la aeronave hasta detenerse:

*Ilustración 4: Marcas de la aeronave en la pista*

El avión recorrió unos 50 o 60 metros sobre la pista del aeródromo hasta que se detuvo, quedándose detenida en el primer tercio de la pista 05, antes de la intersección S3. En la misma se observaban unas 10 marcas de la hélice, la cual se rompió. La toma fue suave ya que la aeronave dispone de unos patines en la parte de abajo del fuselaje que evitaron mayores daños.
