Informe técnico A-027/2018

Accidente ocurrido a la aeronave BELL 412 EP, matrícula EC-KVC, operada por Babcock International Group PLC, el 27 de junio de 2018, en el término municipal de Soto del Real (Madrid)

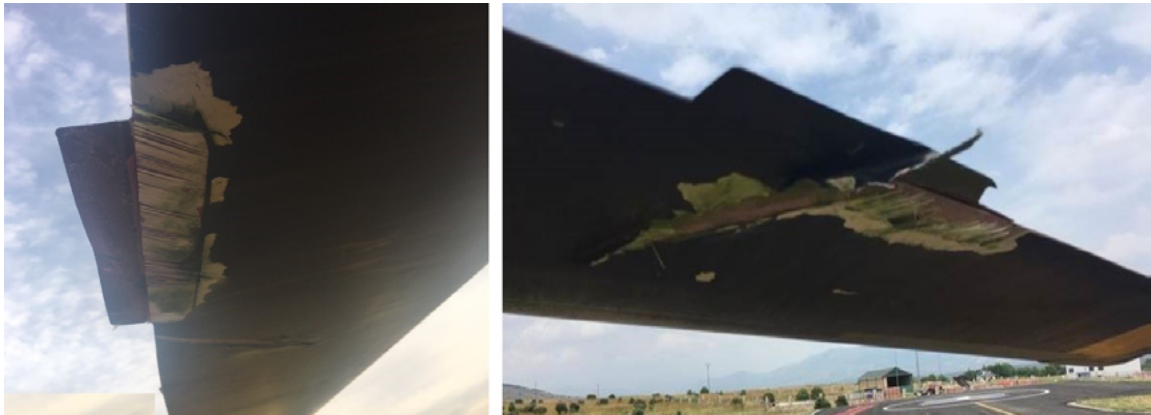
En el vuelo realizado tras transferir al paciente y con objeto de regresar a la base, se produjo el desprendimiento de fibra de vidrio, así como daños en las aletas compensadoras y deformaciones de la punta de las palas del rotor principal, localizándose tanto en el extradós como en el intradós de las mismas.

En la Figura 1 pueden observarse algunos de los daños mencionados en el intradós de dos de las palas.

Figura 1. Daños en intradós

Tras el aterrizaje en base a las 13:38 UTC vieron fibras desprendidas en dos de las palas, y grietas en las otras dos. El mecánico inspeccionó el rotor y vio daños en la piel de punta de pala, pero no daños en el borde de ataque”.

A partir de esta información, se deduce que los daños observados en las palas tras el aterrizaje en la base se produjeron de forma progresiva durante el vuelo, aumentando considerablemente en el último tramo.

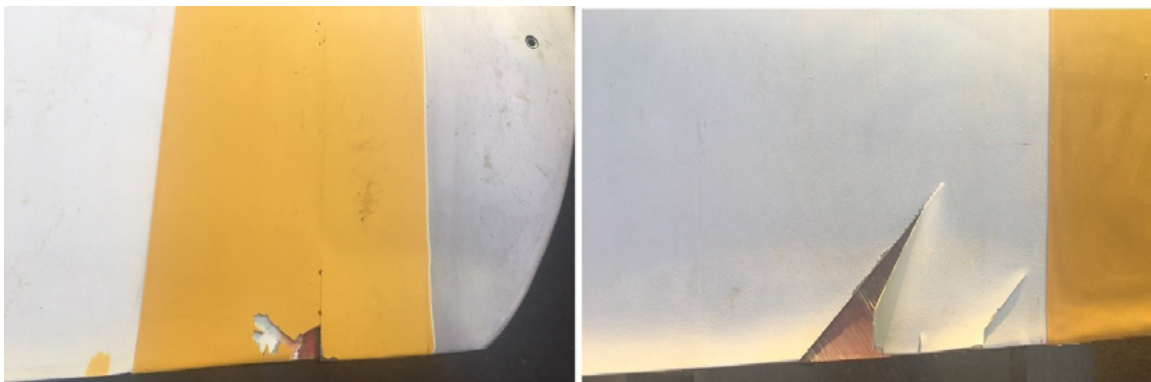
En la Figura 2 se muestran algunos de los daños producidos en el extradós de las otras dos palas.

Figura 2. Daños en extradós

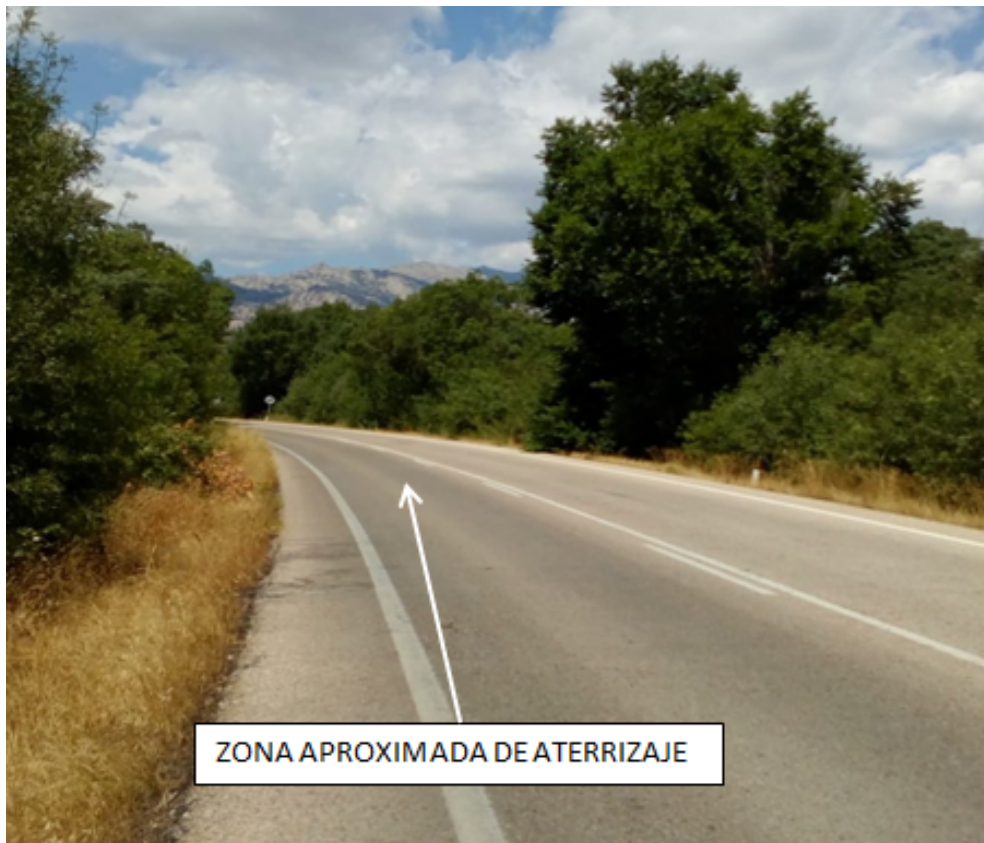
Figura 3. Lugar de aterrizaje en carretera

Se trataba de una carretera comarcal flanqueada por matorrales y árboles de distintas especies de entre 6 y 8 m de altura. Se comprobó que la distancia entre las hileras de vegetación y árboles situados a ambos lados de la carretera era aproximadamente de unos 15 m.

La decisión de aterrizar en dicha zona, con un margen de franqueamiento de unos 15 m, inferior al indicado en el manual de operaciones de la compañía para operaciones HEMS, que en el caso del Bell 412 es de 34.5 m, fue debida a la imposibilidad de transportar la camilla hasta el primer lugar de aterrizaje.

La causa probable del accidente fue la decisión de aterrizar en una zona de dimensiones inferiores a las indicadas en el Manual de Operaciones, produciéndose el roce de las palas del rotor principal con la vegetación colindante, lo cual dio lugar a daños en las mismas en el vuelo siguiente y a la inoperatividad de la aeronave.
