Informe técnico

A-002/2021

Accidente ocurrido el día 29 de enero de 2021,
a la aeronave PIPER PA-28-181, matrícula EC-
JMT en el Término Municipal Villa de Arico
(Santa Cruz de Tenerife, España)

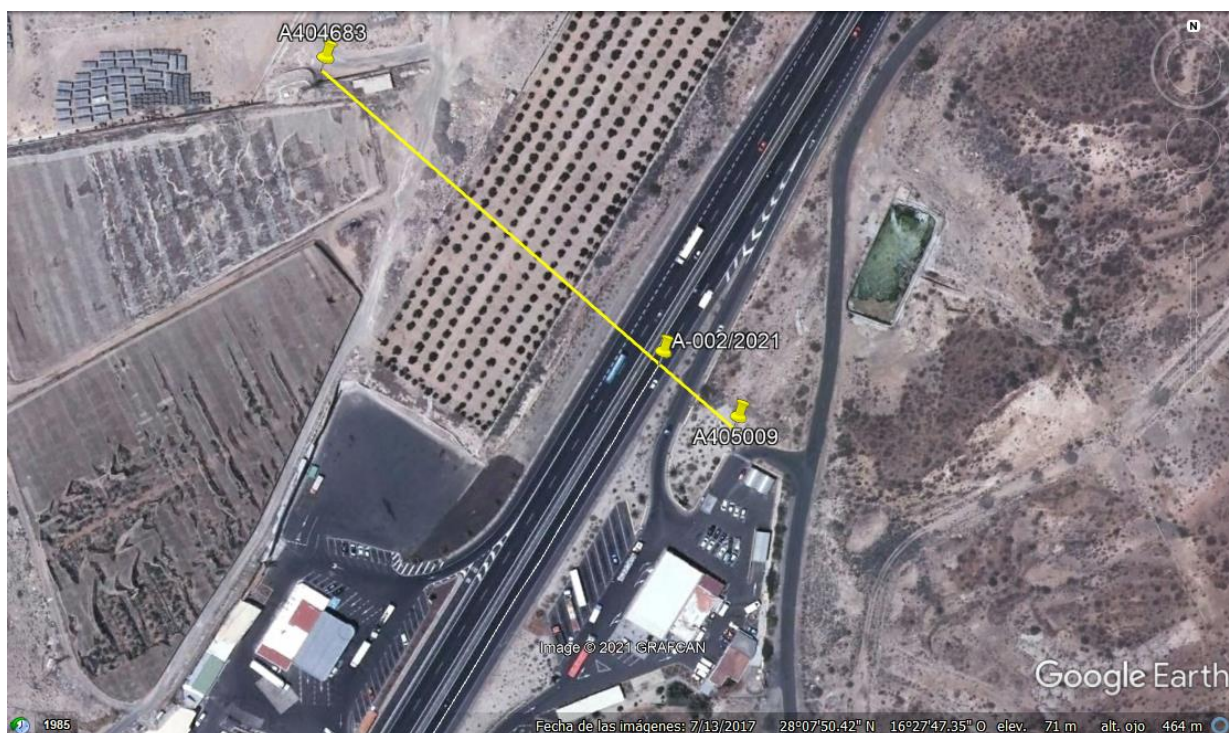
La aeronave colisionó con una línea de media tensión que atravesaba la Autopista TF1 a la altura del punto kilométrico 44 cuyas coordenadas son 28°07'54"N, 16°27'48"O. En ese momento, la aeronave se encontraba realizando la recuperación de la maniobra en fase de ascenso y pasando por debajo del cable superior del tendido.

FIG. 2 ÁREA DEL ACCIDENTE

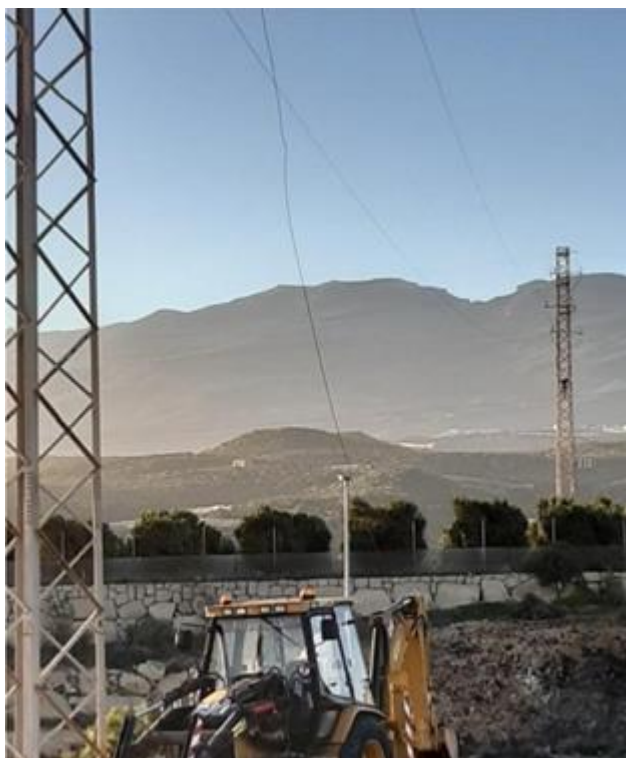
La línea de media tensión "TAJAO" se sitúa entre los apoyos A404683⁷ y A405009⁸. La línea se seccionó a 40 m del apoyo A405009, encontrándose la línea a una altura aproximada de 25 m en el lugar donde se seccionó.

FIG. 3 VISTA DE APOYO A405009, LÍNEA SECCIONADA Y APOYO A404683 DE IZQUIERDA A DERECHA

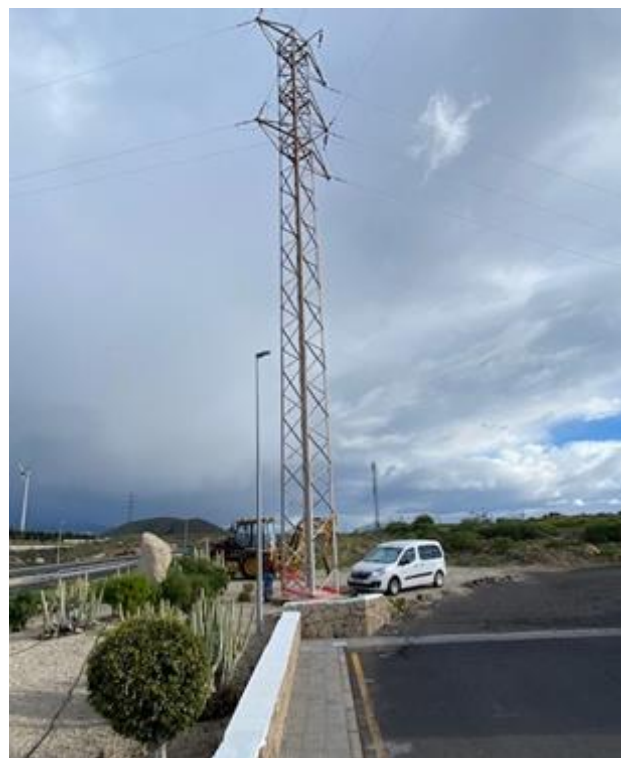
FIG. 4 VISTA DE APOYO A405009 TRAS LA REPARACIÓN

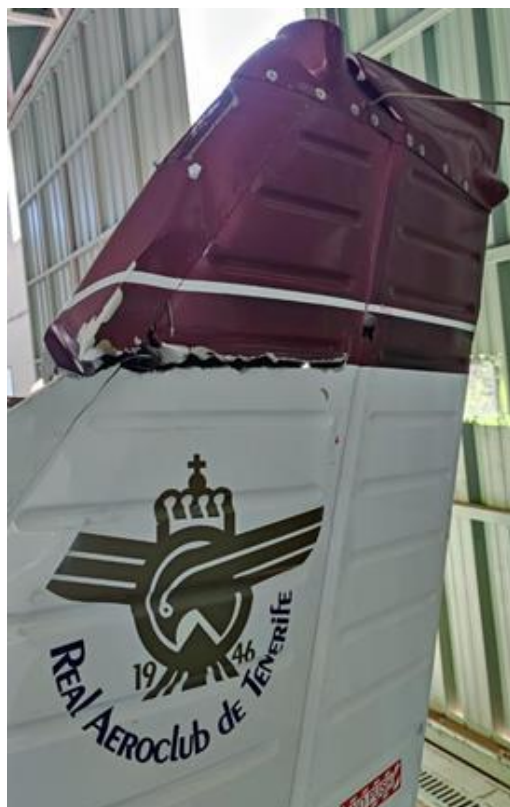
La Línea de media tensión fue seccionando el estabilizador vertical hasta que se dividió en dos tramos. La luz anticollisión sufrió daños.

FIG. 5 DAÑOS EN EL ESTABILIZADOR VERTICAL

En vuelo no se detectó ningún problema con el timón de dirección pero una vez en tierra el timón de dirección rozaba con la base.

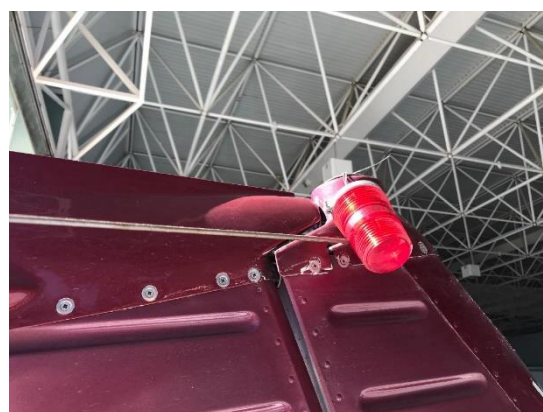
FIG. 6 DAÑOS EN LA LUZ ANTICOLLISIÓN
