RECOMENDACIONES DE SEGURIDAD

Referencia: RECs 04/21 y 05/21

Fecha: 22 de febrero de 2021

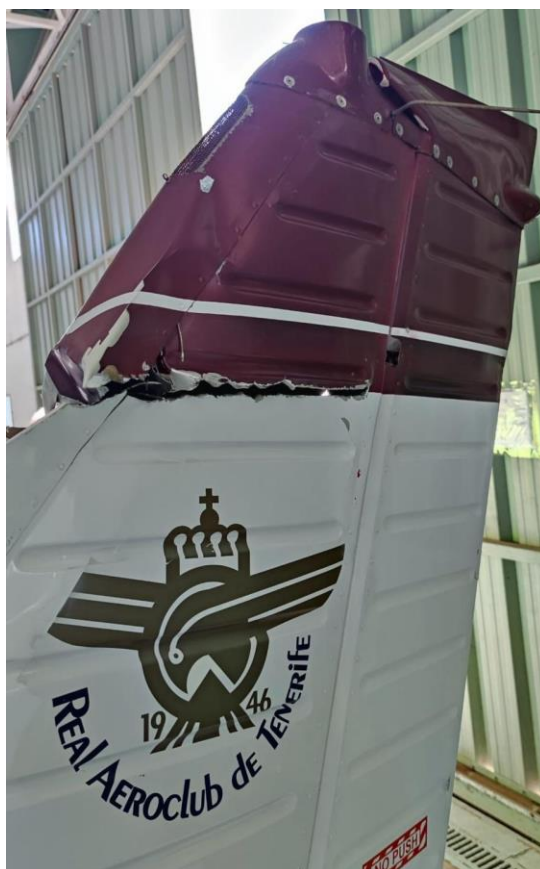
Los dos ocupantes de la aeronave resultaron ilesos. La aeronave sufrió daños en el estabilizador vertical y el cable del tendido eléctrico se seccionó.

En este sentido, la aeronave se encontraba a una altura estimada de 20 m y más concretamente realizando la recuperación de la maniobra en fase de ascenso y pasando por debajo del cable superior del tendido cuando el estabilizador vertical colisionó con el cable provocando daños graves a la aeronave, como se muestra en la siguiente fotografía.

Daños en el estabilizador vertical de la aeronave

REC 04/21: Se recomienda al gerente responsable del Real Aeroclub de Tenerife, como organización de formación, que adopte todas las medidas a su alcance para evitar que se practiquen maniobras no autorizadas y cuya ejecución resulta contraria a la seguridad operacional, contribuyendo a generar una falsa percepción en los alumnos de que este tipo de maniobras son seguras y aceptables, cuando en realidad ponen en riesgo la vida, tanto de los ocupantes de la aeronave, como de las personas en superficie.

REC 05/21: Se recomienda a la Agencia Estatal de Seguridad Aérea, como autoridad supervisora, que incremente la supervisión sobre el Real Aeroclub de Tenerife, como organización de formación, con especial atención a las maniobras de simulación de emergencias, a fin de garantizar que continúa reuniendo todos los requisitos normativos para proseguir con su actividad.
