# CIAIAC

## Informe técnico A-003/2019

Accidente ocurrido el día  
19 de enero de 2019  
a la aeronave Piper PA-30 Twin  
Comanche, matrícula EC-BBX  
en el aeródromo de Requena  
(Valencia)

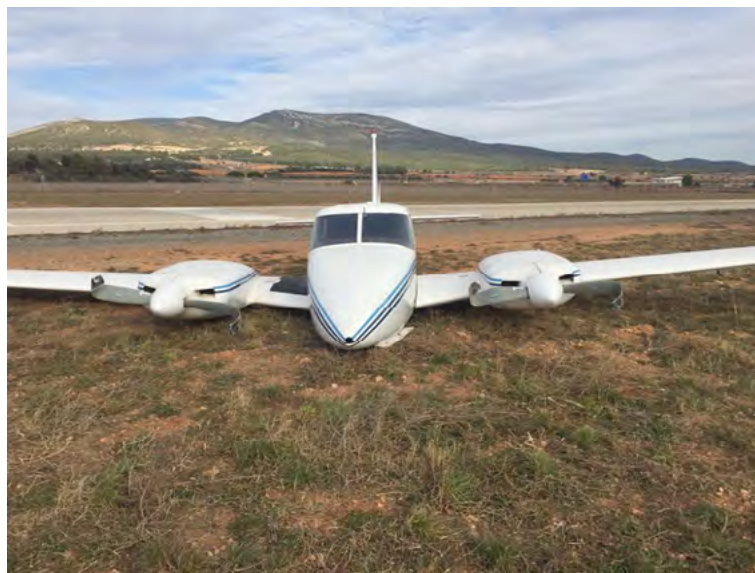
Figura 1. Fotografía de la aeronave en el lugar donde quedó detenida

La zona inferior de la célula se aplastó y el sistema de barras que articulan el tren principal dañado, compuertas y bastidor del conjunto del tren de morro partido.

Las dos hélices quedaron dañadas de manera similar, con las puntas dobladas hacia adelante.
