Informe técnico A-004/2020

Accidente ocurrido el día
23 de enero de 2020
a la aeronave DIAMOND D-40
con matrícula OH-DTF
en el aeropuerto de Córdoba

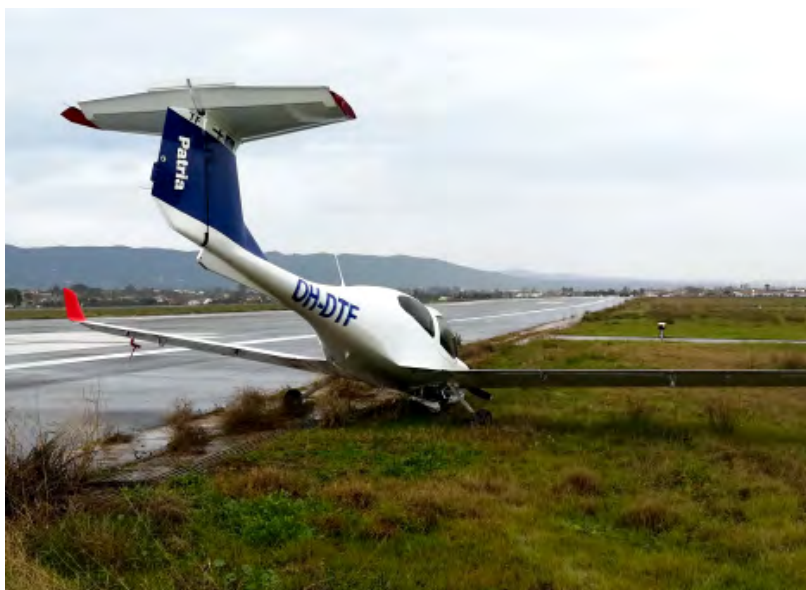
Al tocar en la pista el avión se elevó de nuevo y finalmente se posó cayendo sobre las ruedas del tren principal, para seguir rodando hasta estar a la altura del umbral de la cabecera 21, momento en el que se salió por el margen derecho quedando la aeronave detenida junto a la pista.

La aeronave sufrió daños importantes, que afectaron al tren, a la hélice y a la parte inferior del carenado.

Figura 1. Posición final de la aeronave

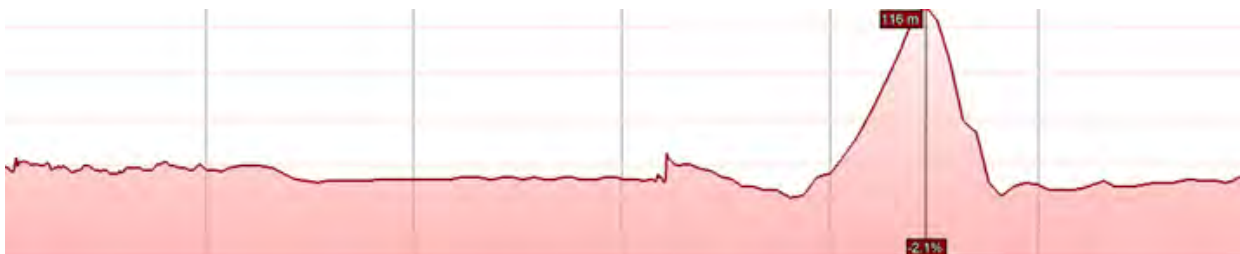
La aeronave no llevaba registradores de vuelo y la normativa no lo requería. No obstante, iba equipado con dispositivo GPS GARMIN G1000 que registró el vuelo y del cual se pudo obtener que el despegue se inició a las 11:55:44 h y que a las 11:56:04 h alcanzó la altitud máxima que fueron 380 ft llevando una velocidad indicada de 71 kt. En ese momento estuvo a 73 ft (22 m) de altura sobre la pista, dado que la elevación del aeródromo es 307 ft.

Figura 3. Perfil del vuelo registrado en el GPS

La información obtenida del dispositivo GPS GARMIN G1000 que registró el vuelo, indica que alcanzó la altitud máxima, 380,57 ft llevando una velocidad indicada de 71,16 Kt, que está por encima de la velocidad de pérdida máxima, que es 66 Kt, por lo que se descarta que el avión entrase en pérdida.

Por otra parte, la velocidad para alcanzar una altura segura es 72 Kt, que está ligeramente por encima de la máxima velocidad que tuvo, por lo que no llegó en ningún momento a tener una altura de seguridad suficiente de acuerdo a los procedimientos y con la guía dada por el operador que es todavía mayor.

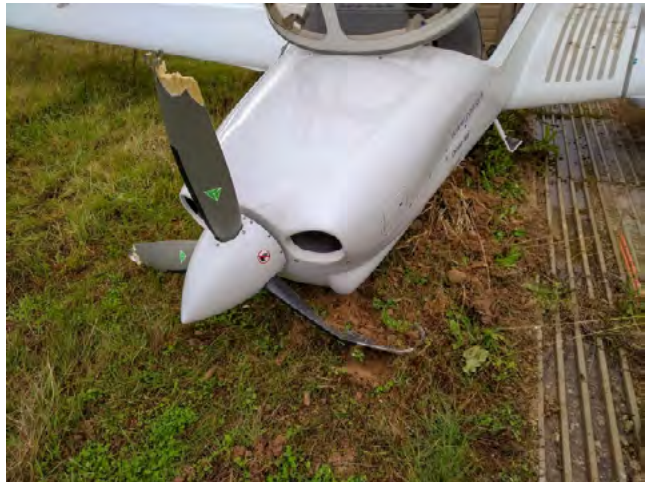
Como consecuencia del primer impacto y posterior salida de pista se rompieron las tres palas de la hélice y había daños de diversa consideración en el carenado inferior del motor, en la rueda delantera del tren en la zona de unión con la horquilla, en el carenado de dicha rueda, en la rueda derecha del tren principal, quedando afectados el disco y la pinza del freno y el plano izquierdo que tenía una marca en la parte inferior.

Figura 4. Daños en las palas de la hélice

La rueda delantera del tren colapsó en el primer impacto, y también fue cuando se rompió la hélice.

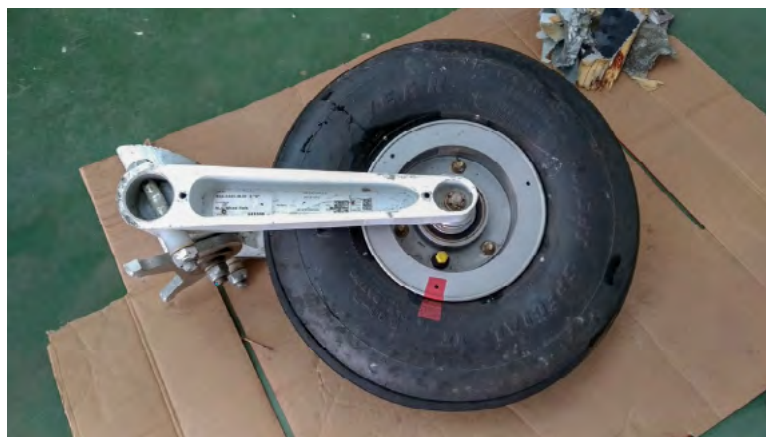
Figura 5. Daños en la rueda delantera del tren
