# CIAIAC

## Informe técnico A-005/2019

Accidente ocurrido el día  
6 de febrero de 2019,  
a la aeronave Tecnam P2002-JF,  
matrícula EC-NAM, operada por  
Quality Fly, y la aeronave ULM  
Safari GTBI Fun 18, matrícula  
EC-CC3 en el término municipal  
de Quijorna (Madrid)

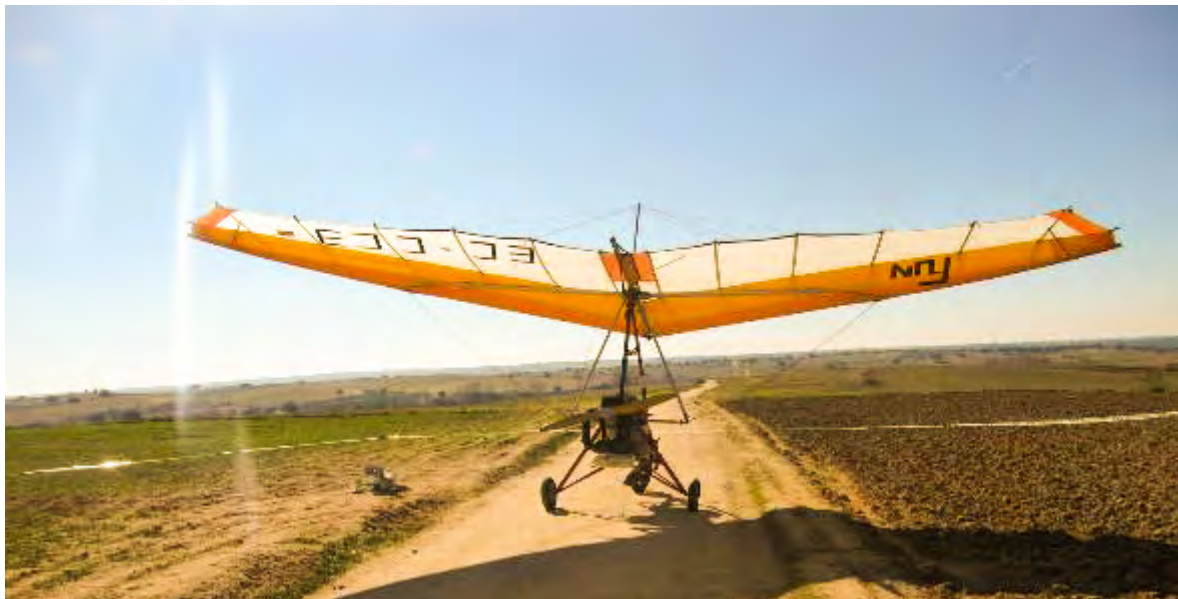
El ULM sufrió daños menores en el pivote delantero del *trike*, en los tirantes inferiores del lado izquierdo del ala pendular, deformación de la quilla del ala, la pieza que une ala y triciclo (*trike*) se encontró fisurada y se desprendió un anemómetro instalado encima del panel de instrumentos sobre el pivote delantero del *trike*.

Fig. 1: Aeronave ultraligera tras el accidente.

En el ala tampoco se apreciaban golpes ni rozaduras de ningún tipo, pero se comprobó posteriormente que tenía deformada la quilla del ala y había una fisura en la pieza de unión del triciclo con el ala.

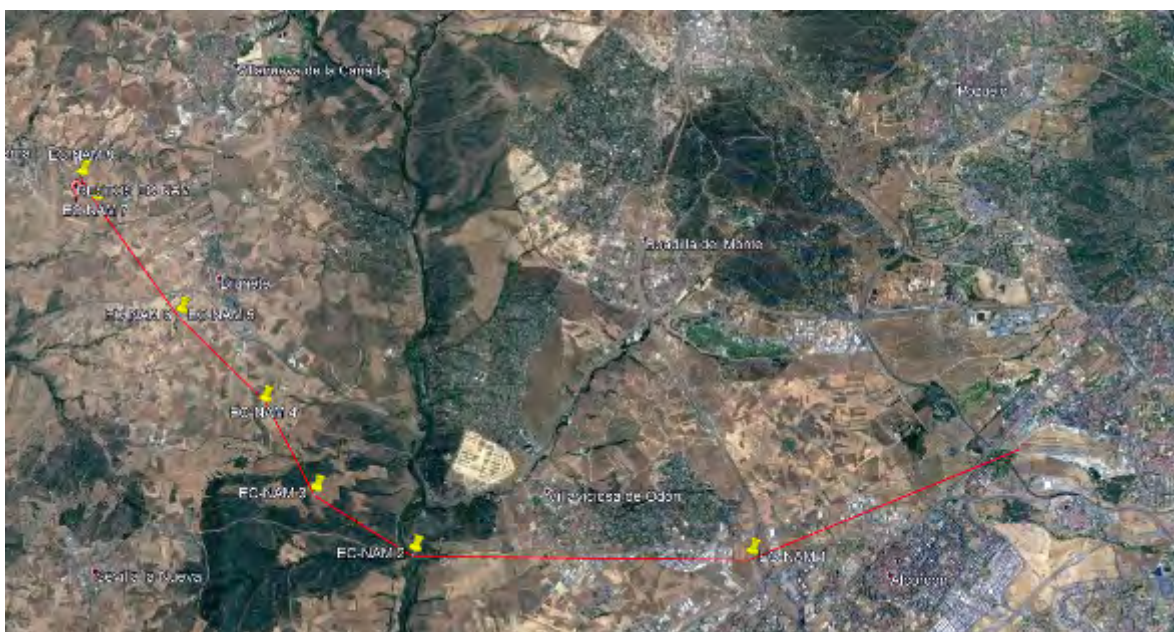
Fig.2: Trayectoria de la aeronave EC-NAM

Los dos últimos puntos de la traza del radar primario están muy próximos a la zona del accidente, ambos en torno a una distancia de 400 metros.

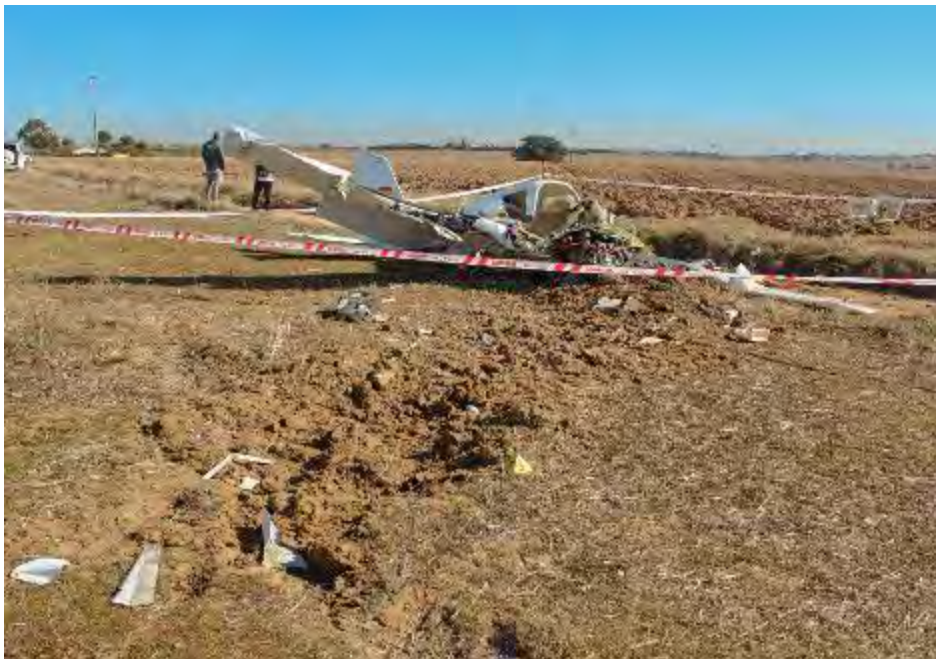
Las primeras marcas dejadas por la aeronave correspondían a un agujero donde la aeronave impactó, posiblemente con la parte inferior del motor. El impacto no fue totalmente vertical porque el cono de la hélice solo tenía dañada la parte inferior, estando la punta intacta. A ambos lados del agujero había unas marcas longitudinales que parecían haber sido realizadas por ambos planos. La marca de la derecha tenía una longitud de 2,60 metros desde el centro del socavón. Aproximadamente a un metro de la parte exterior de la anterior marca había otra de menor tamaño, con un ángulo de 30° con respecto a la línea del plano, que se correspondía con la longitud del alerón derecho que se encontró separado de la aeronave, a la izquierda del socavón inicial y aproximadamente a 1,20 metros. Esta marca dejada por el alerón se encontraba a 4,20 metros del socavón.

Fig.3: Socavón y restos de la aeronave EC-NAM

Desde el socavón se apreciaban marcas de arrastre de la aeronave que finalmente quedó detenida a unos 6 metros.

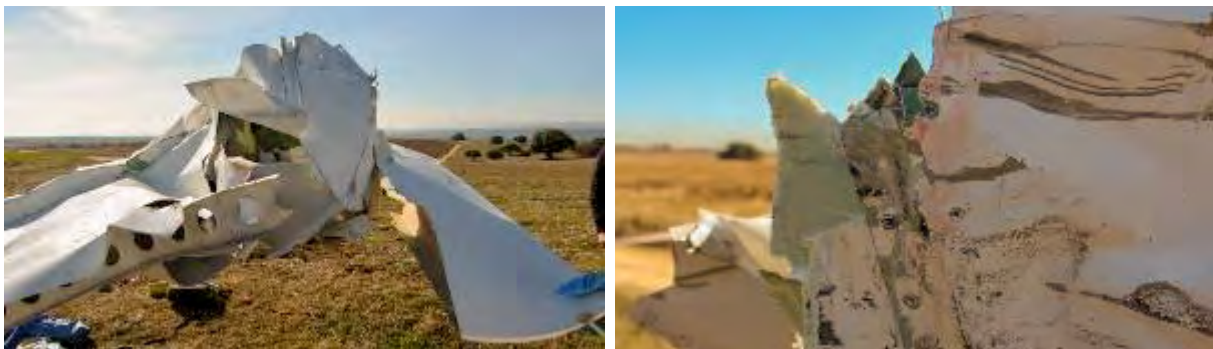
El plano derecho estaba bastante deformado, le faltaba la punta del plano. La parte central del semiala estaba abierta por la parte inferior, que correspondería con el borde de ataque, teniendo restos vegetales enganchados, probablemente del impacto. El alerón se encontraba desprendido del plano derecho y el flap tenía dobleces y estaba roto aproximadamente a un tercio en la zona más próxima al fuselaje. En la parte más externa del plano derecho se apreciaban unas marcas de color rojo a lo largo de todo el intradós y que llegaban hasta el borde de ataque.

Fig. 4: Punta del plano encontrada junto al ULM colocada en su posición original (izquierda) y transferencia de pintura roja en la aeronave EC-NAM (derecha)

Los daños en la aeronave por el impacto en vuelo se dieron en el extremo del plano derecho, y afectó al alerón de ese lado, ya que quedaron marcas en el terreno de éste separado en un ángulo de 30° del plano.

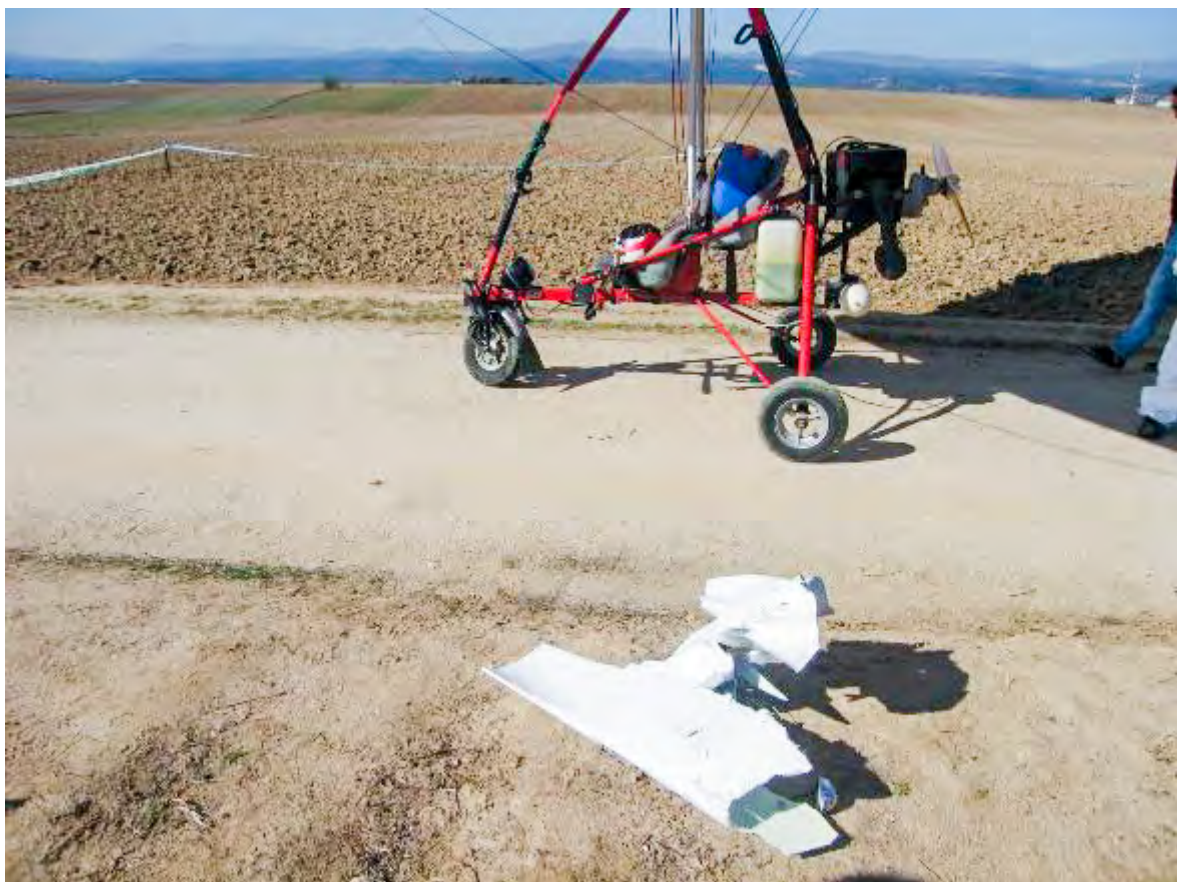
Junto a esta aeronave se encontraron los restos de la punta del plano derecho de la aeronave Tecnam P2002 JF, así como la luz de navegación.

Fig. 5: ULM junto a la punta del plano de la aeronave EC-NAM

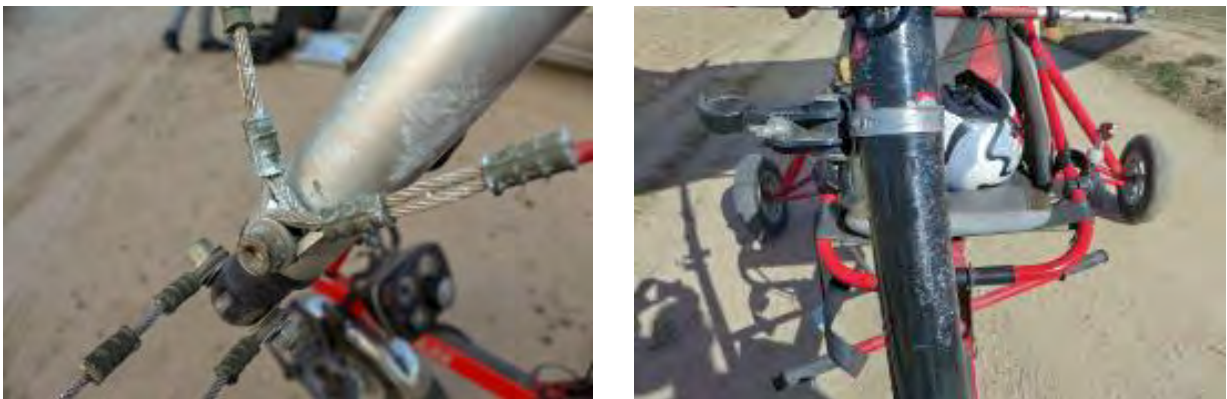
Se inspeccionó el ultraligero y se observaron unos roces de color blanco en la parte delantera de la estructura tubular del *trike* o triciclo. En la parte del péndulo también se apreciaban marcas de pintura de color blanco en su lado izquierdo.

Fig. 6: Marcas encontradas en el ULM

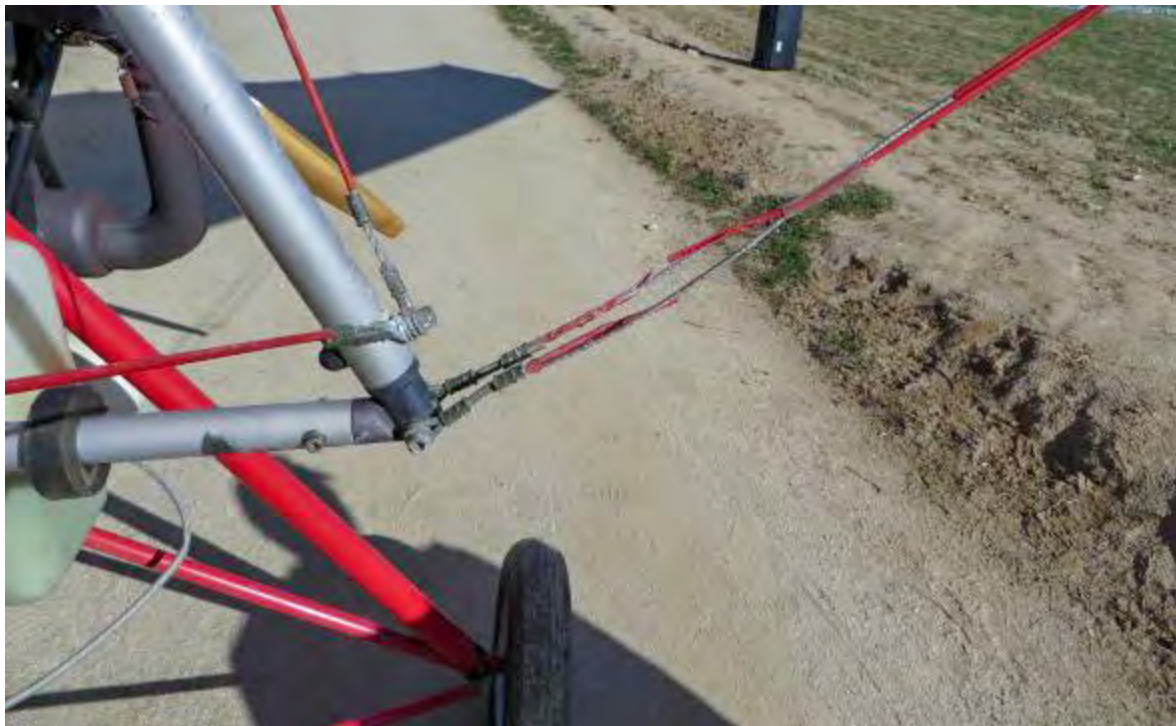
Los cables de mando del lado izquierdo habían perdido tensión y tenían parte de la camisa de los mismos, de color rojo, rotas, con trozos que se habían desprendido y habían caído al suelo.

Fig. 7: Detalle de los cables de mando

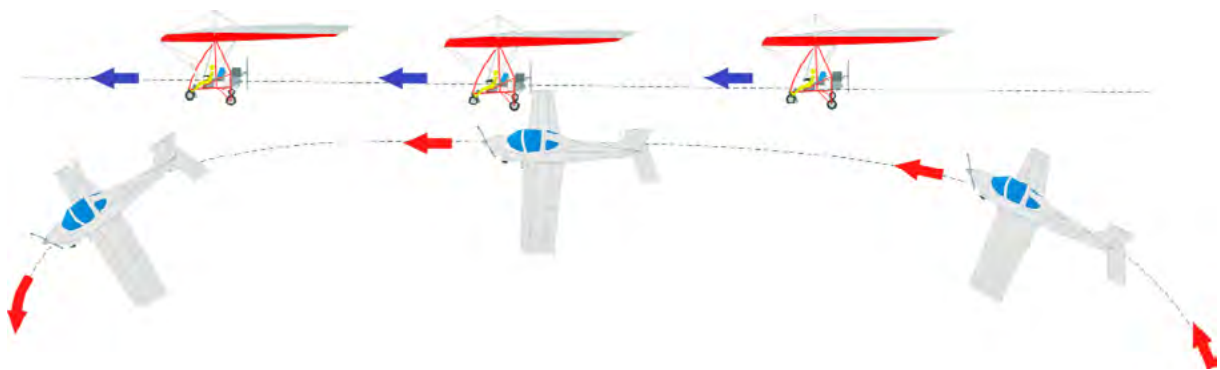
La aeronave EC-NAM estaba en ascenso y una posición de morro arriba tras completar la maniobra de fallo de motor y comenzar a recuperar altura para volver a línea de vuelo. Es probable que la tripulación viera al ultraligero e intentara evitarlo haciendo un fuerte viraje hacia la izquierda, pero desafortunadamente dicho viraje no fue suficiente para evitar el impacto y que el tirante izquierdo de la aeronave ultraligera rompiera la punta del semiala derecha, como se muestra en la figura 9.

Fig. 9: Posible escenario del choque

Esta composición en el espacio tridimensional de las posiciones de la aeronave y el ultraligero es la única posible que permite compaginar los daños de ambos sufridos en la colisión en vuelo.
