Informe técnico A-006/2019

Accidente ocurrido a la aeronave
CESSNA 172, Matrícula EC-IOX,
el 06 de febrero de 2019 en
Almodóvar del Río (Córdoba)

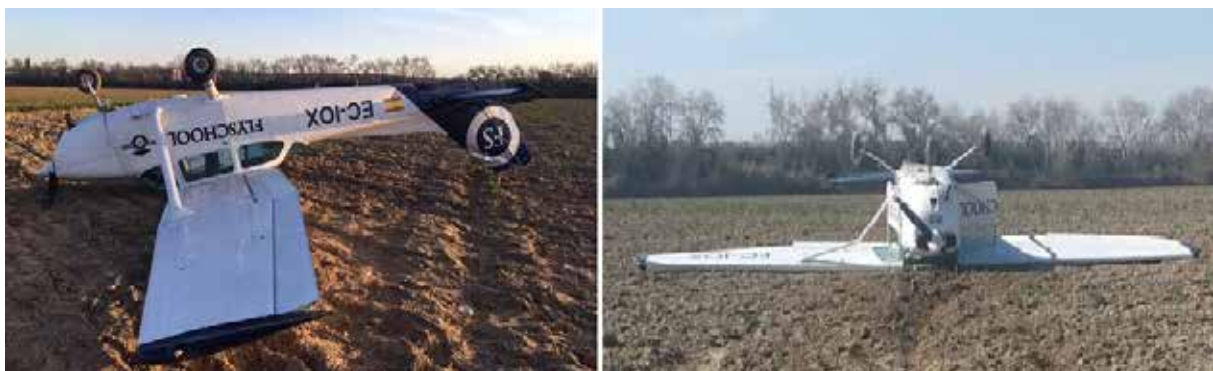
Tras realizar la toma y debido a las características del terreno se produjo el vuelco de la aeronave, quedando en posición invertida, tal y como se observa en las dos vistas de la Figura 1.

Figura 1. Posición de la aeronave tras el accidente

Se observaron en el terreno señales producidas por el tren de aterrizaje, así como por el impacto del morro de la aeronave contra el mismo.

Se observó que no había restos de combustible derramados en el terreno alrededor de la aeronave.

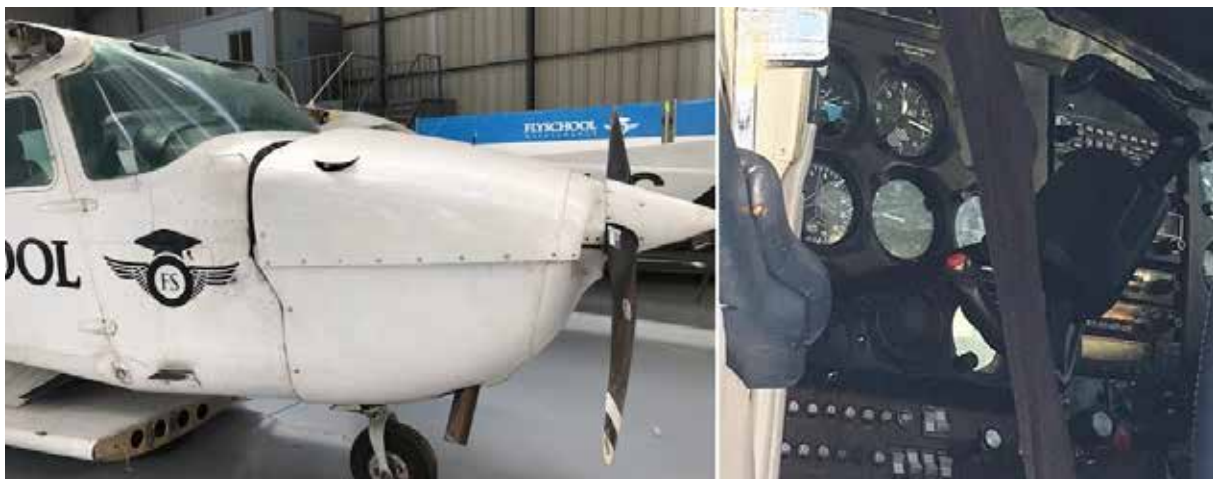
Se observó que se habían producido leves deformaciones en el fuselaje, así como en el estabilizador vertical, debidas al impacto contra el terreno producido durante el vuelco.

No se habían producido daños en las palas de la hélice compatibles con la rotación de las mismas en el momento de realizar la toma, tal y como se observa en la imagen de la Figura 2.

Figura 2. Parte delantera y panel de mandos de la aeronave EC-IOX

Se comprobó igualmente que no había combustible en los depósitos, sin que se hubieran producido roturas o fugas en los mismos, así como que no había evidencias de mal funcionamiento de los indicadores de combustible.
