Informe técnico A-009/2019

Accidente ocurrido el día
22 de febrero de 2019
a la aeronave PIPER PA28-161,
con matrícula EC-JDP,
en el aeródromo de Requena

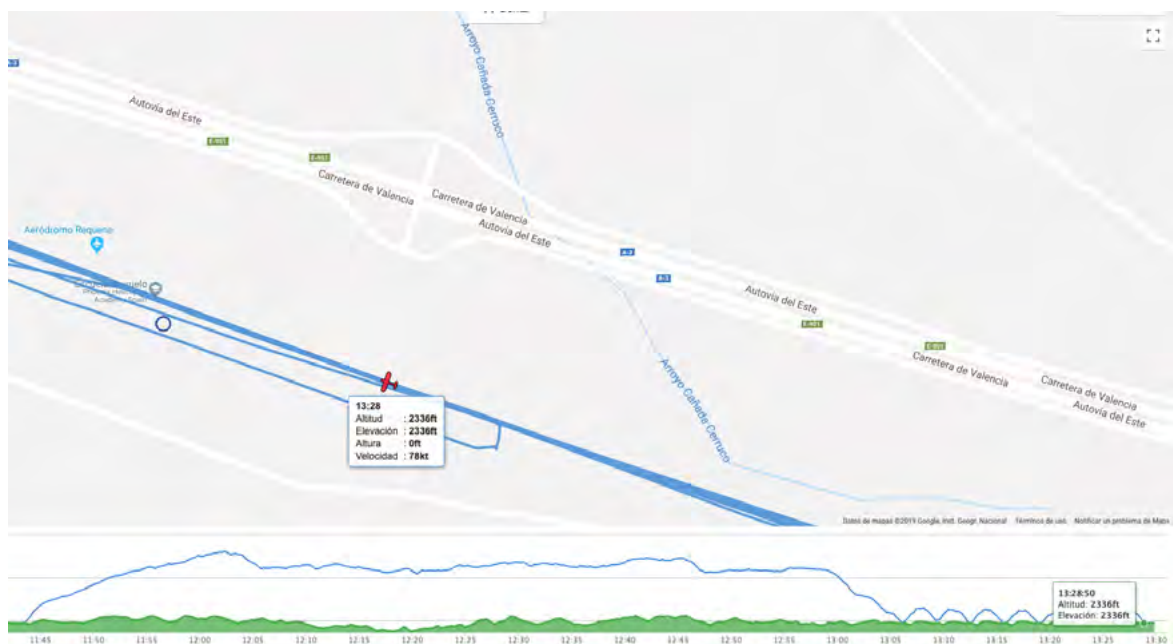
A las 13:28 h, realizó la última toma. En ese instante la velocidad registrada en el sistema de seguimiento de flotas fue de 78 nudos.

Ilustración 3: Posición de la aeronave a las 13:28 h

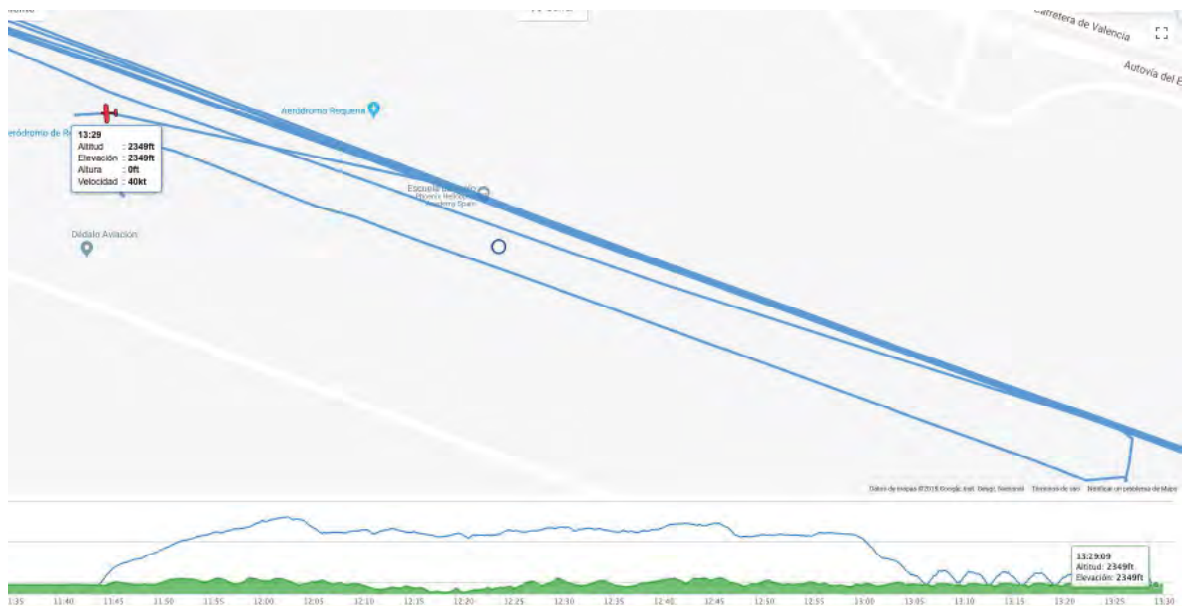
A las 13:29 h, la aeronave se había salido de la pista. Su velocidad era de 40 nudos en ese instante.

Ilustración 4: Posición de la aeronave a las 13:29 h

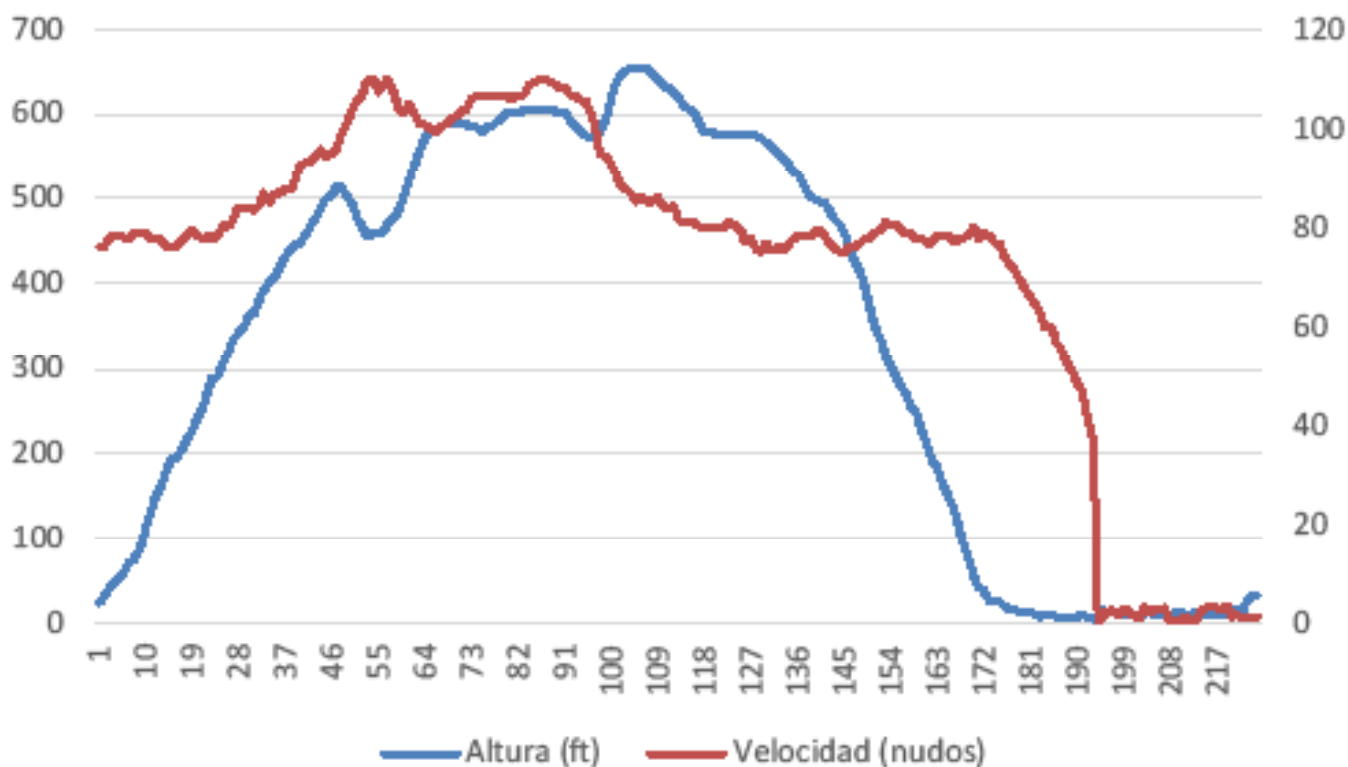
- En el tramo de base la aeronave comenzó a descender desde una altura sobre la pista de 656 pies hasta 374 pies. La velocidad de la aeronave cuando comenzó el descenso en el tramo de base era de 85 nudos.
- Al iniciar el tramo de final, la velocidad de la aeronave era de 78 nudos. La aeronave continuó descendiendo hasta la toma con una velocidad prácticamente constante.
- Una vez en la pista, la aeronave disminuye su velocidad hasta salirse por un lateral de la misma.

Ilustración 6: Velocidad, en nudos, y altura, en pies, en la última toma

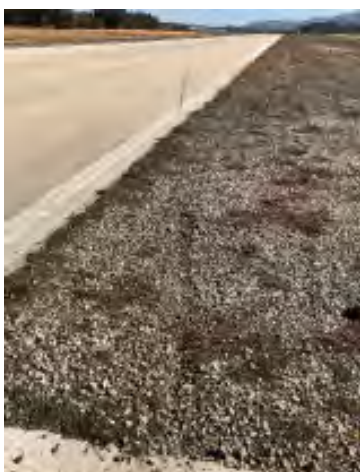
Al llegar a la altura de la plataforma de estacionamiento, la aeronave comenzó a virar a la izquierda con una trayectoria de aproximadamente 45° con respecto al eje de la pista según las evidencias encontradas en la zona de grava previa a la salida H1.

En la ilustración 7 se muestra la trayectoria que siguió la aeronave en pista y cómo se salió de la misma por el lado izquierdo.

Ilustración 7: Huellas de la trayectoria de la aeronave en la pista y en la zona de grava previa a la salida H1

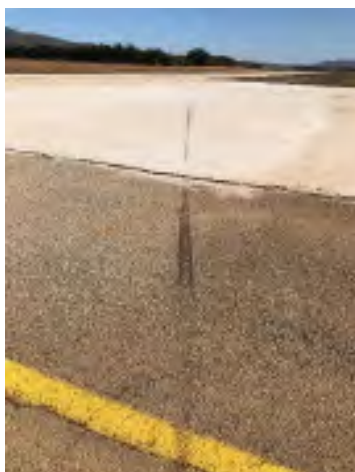
La aeronave continuó moviéndose, manteniendo la misma dirección, por la salida H1 y entró en la plataforma de estacionamiento como se observa en la ilustración 8.

Ilustración 8: Huellas de la trayectoria de la aeronave en la salida H1 y en la plataforma de estacionamiento

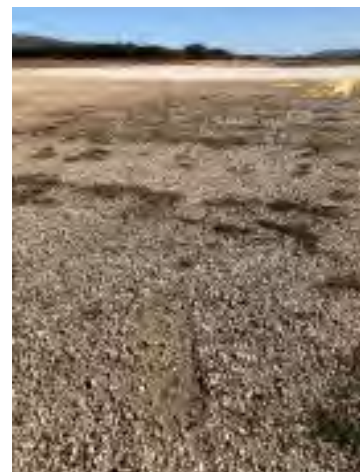
La aeronave recorrió toda la plataforma de estacionamiento como se puede ver en la ilustración 9, que consta de una zona asfaltada y otra de gravilla, manteniendo la misma dirección y se detuvo al impactar contra una aeronave aparcada y con los setos plantados. Además, dañó a una tercera aeronave.

Ilustración 9: Huellas de la trayectoria de la aeronave en la plataforma de estacionamiento

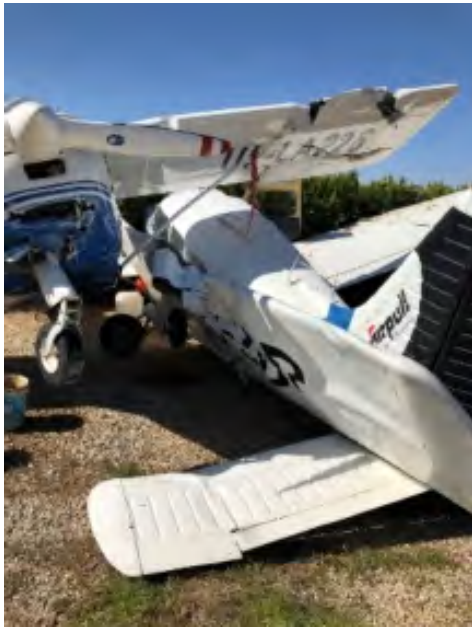
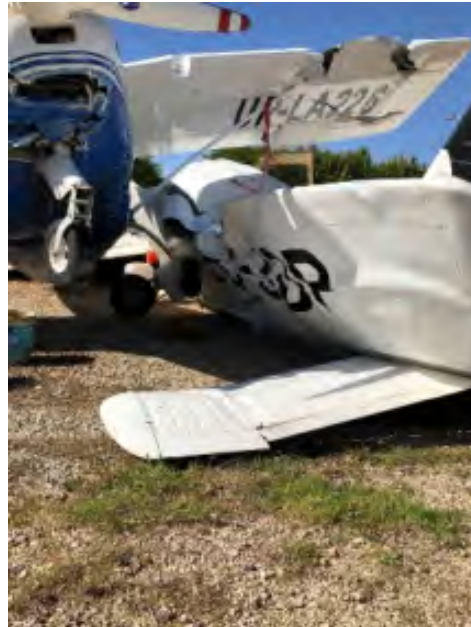
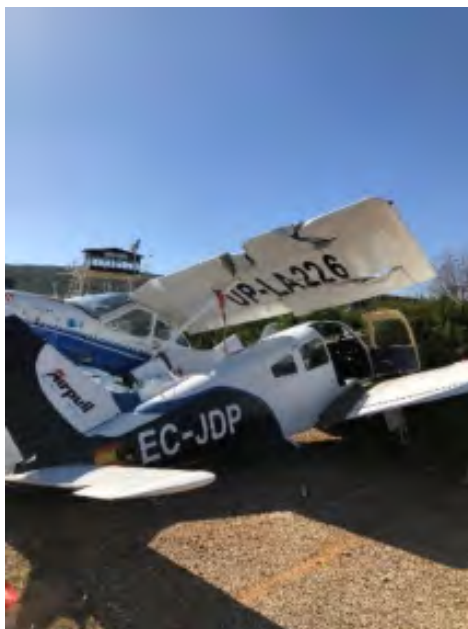
En las siguientes fotografías se muestra cómo quedó la aeronave tras impactar contra otras dos aeronaves y contra el seto.

Ilustración 10: Detalle de cómo quedó la aeronave tras impactar con otras dos aeronaves y un seto

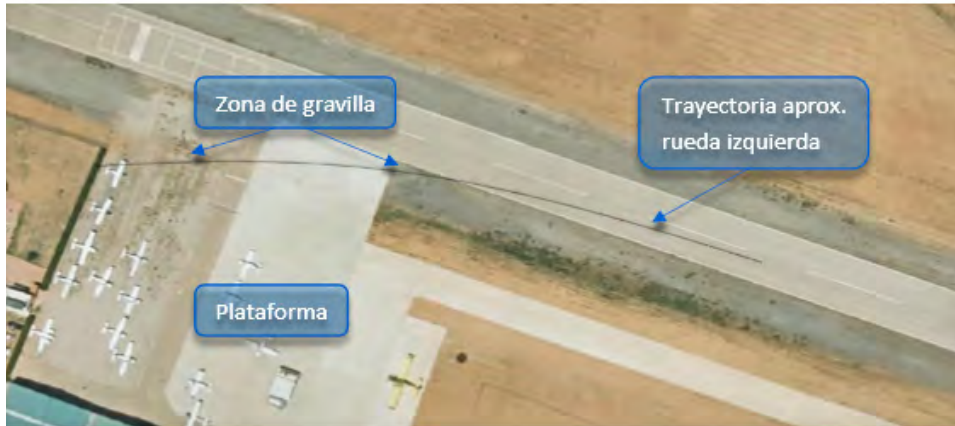
El avión se salió por la parte izquierda de la pista 30 atravesando, con la rueda izquierda, una zona de gravilla. En el siguiente croquis, proporcionado por el piloto, se ha representado la trayectoria de la rueda izquierda. La rueda derecha no dejó marca de la trayectoria seguida.

Ilustración 11: Trayectoria aproximada de la rueda principal izquierda

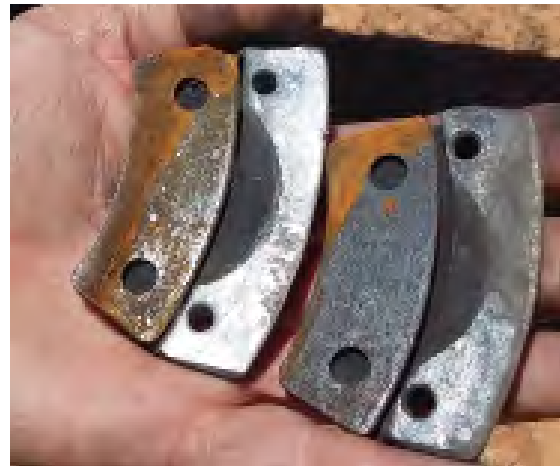
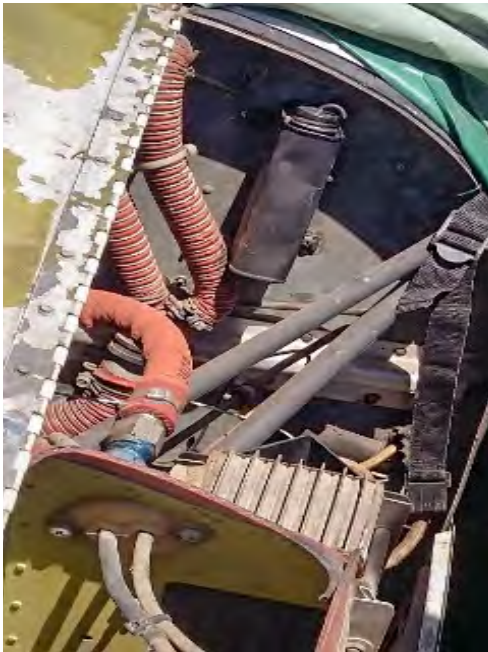
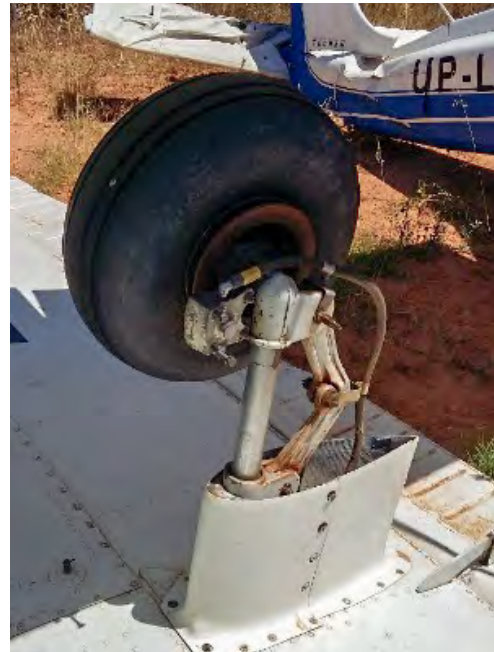
Se constató que ni dentro de la cabina, ni en el depósito de hidráulico ni en las tuberías del sistema hidráulico situadas sobre el tren de aterrizaje había restos de una posible fuga de hidráulico. En las siguientes fotografías se muestra el estado de estos elementos.

Ilustración 12: Detalle del depósito (fotografía izquierda) y de las tuberías (fotografía derecha) de hidráulico del sistema de frenos

En la revisión del sistema de frenos no se detectó ninguna anomalía que hubiese podido provocar un mal funcionamiento del sistema de frenos.
