Informe técnico A-011/2020

Accidente ocurrido el día
18 de febrero de 2020, a la
aeronave de construcción por
aficionado PELICAN GS, matrícula
EC-YTL en el aeródromo de
Mérida-Royanejos (Badajoz)

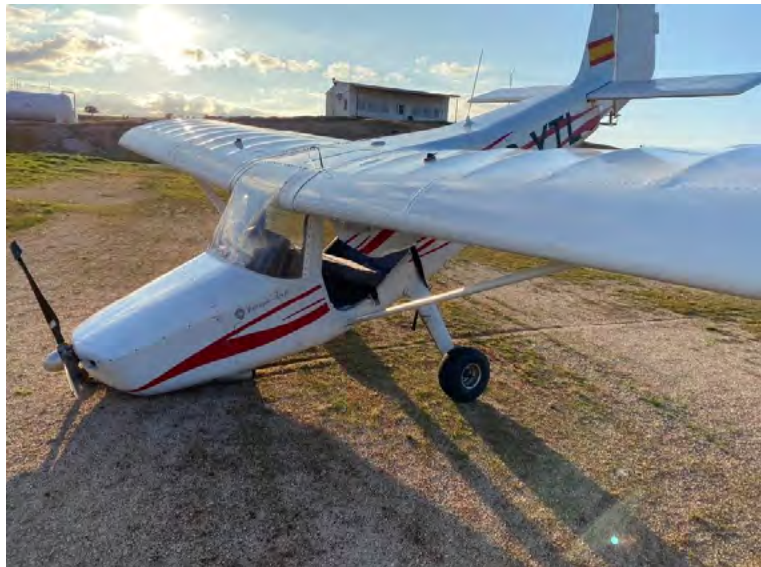
La aeronave resultó con daños en la pata de morro, consistentes en el desprendimiento de la rueda por rotura de su sujeción, así como en el colapso y plegado hacia detrás de la pata.

La hélice sufrió la rotura de sus tres palas.

La aeronave quedó detenida en el terreno situado a la derecha de la pista 16, a unos 20 m del eje de pista.

Se encontraba en su posición normal, con el eje longitudinal orientado en rumbo 160°, apoyada sobre las dos patas del tren de aterrizaje principal y la zona inferior del fuselaje delantero.

Figura 2. Fotografía de la aeronave en el lugar donde quedó detenida

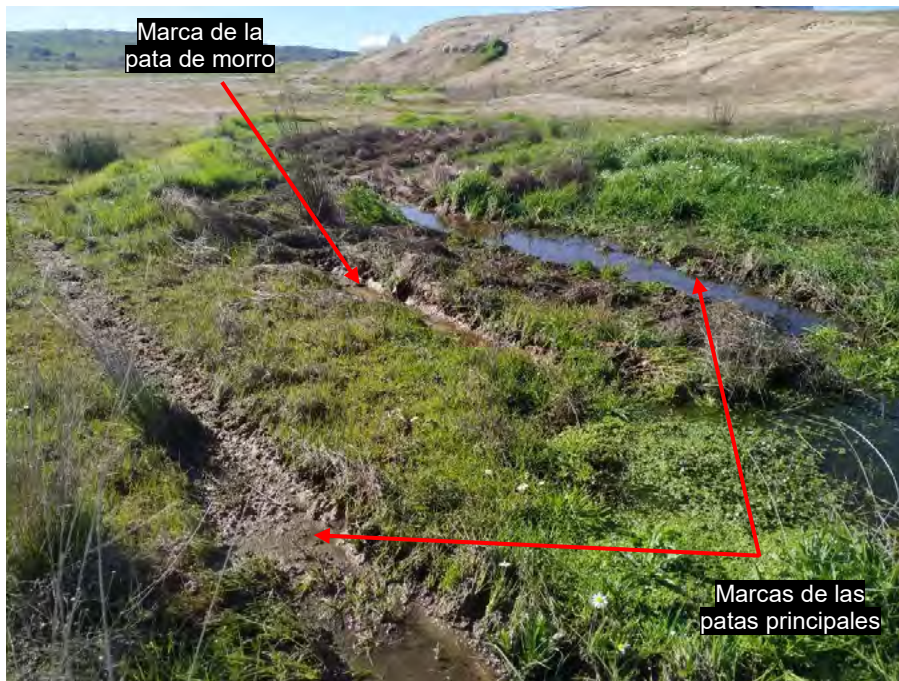
La aeronave había dejado marcas de rodaje en el terreno, que comenzaban a 62,5 m del punto donde se detuvo la aeronave (ver figura 3).

Las huellas comenzaban en una zona que se encontraba encharcada. La huella que comenzaba primero era la correspondiente al tren principal izquierdo. La huella del tren derecho se iniciaba un metro después.

La huella del tren de morro comenzaba poco más de 2 m por delante de donde lo hacía la huella del tren izquierdo. A una distancia de 4 m, desde el inicio de la huella del tren de morro, se encontraba la rueda delantera que se había desprendido de la pata. El aspecto de la marca cambiaba a partir de este punto, pasando a ser más estrecho y profundo en un trecho de 1 m. Al final de este tramo había una marca consistente con un elemento que se hubiese clavado. La huella se interrumpía en este lugar, recuperándose 2 m más adelante, en un punto que era además casi coincidente con el borde de la zona encharcada, pero ya fuera de esta.

La pata de morro también dejó una marca que llegaba hasta el lugar donde se detuvo la aeronave, que se caracterizaba por tener dos zonas diferenciadas. Una, estrecha y nítida, y otra más suave y bastante ancha, lo que sería consistente con el deslizamiento sobre la pata colapsada y la zona delantera del fuselaje.

Figura 3. Fotografía de la zona en la que se produjo la toma de contacto en el aterrizaje

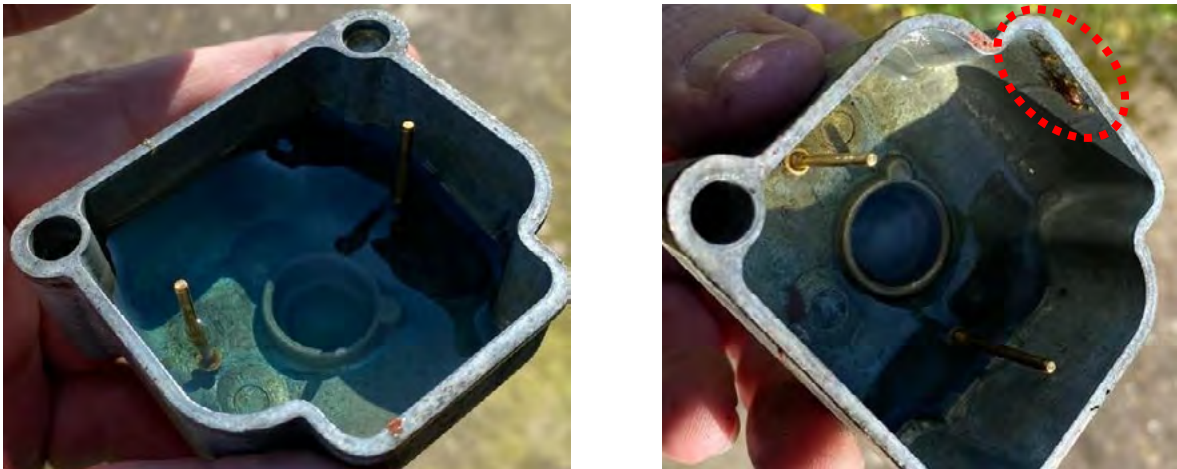
Se decidió abrir la cámara de flotadores de ambos carburadores, observando que la del izquierdo estaba llena de combustible, en tanto que la del derecho estaba casi vacía.

En cambio, la cámara del carburador derecho contenía una cantidad significativa de partículas de suciedad (ver figura 4).

Figura 4. Fotografías de las cámaras de flotadores de los carburadores izquierdo y derecho. Se ha remarcado con línea punteada de color rojo un acúmulo de suciedad que había en la cámara del carburador derecho

Se considera que el fallo del motor se debió a la interrupción del suministro de combustible al carburador del lado derecho.

La cámara de flotadores del carburador derecho contenía bastante suciedad, siendo significativo el tamaño de algunas de las partículas presentes en ella. Es especialmente llamativo el hecho de que el tamaño de algunas de estas partículas era mayor que la malla del filtro de combustible ubicado antes de la entrada de la bomba mecánica.

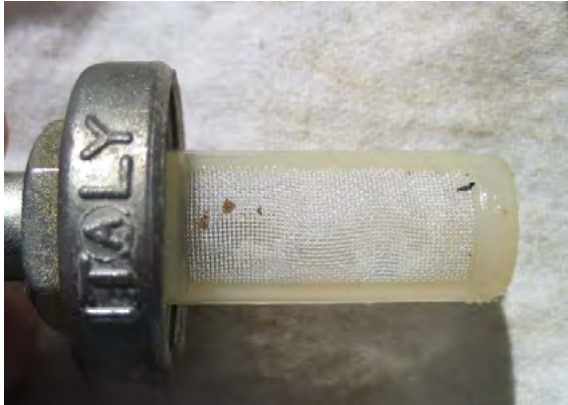
Figura 5. Fotografía del filtro de combustible

El sistema de combustible tiene instalado varios filtros. El último de ellos (siguiendo la dirección del flujo de combustible) es un filtro de malla fina, que está colocado un poco antes de la entrada de la bomba mecánica. Este filtro había sido remplazado en la revisión que se le acababa de hacer al motor. Se comprobó que la malla del filtro estaba en condiciones adecuadas y se observó que había atrapado partículas de suciedad, algunas de ellas de tamaño próximo a 1 mm (ver figura 5).

Como quiera que la malla del filtro estaba en perfectas condiciones, estas partículas no pudieron atravesarlo, por lo que se descarta que llegaran desde los tanques arrastradas por el combustible.

La única posibilidad que parece factible es que la suciedad estuviese presente en algún componente del sistema situado después del filtro, antes de su montaje.

Aunque no es posible determinar en qué momento exacto, ni de qué forma pudo llegar la suciedad al sistema, todo apunta a que este hecho tuvo lugar durante las tareas de mantenimiento que se le realizaron al sistema.
