RECOMENDACIONES DE SEGURIDAD

Referencia: REC 12/21, REC 13/21, REC 14/21 y REC 15/21

Fecha: 26 de mayo de 2021

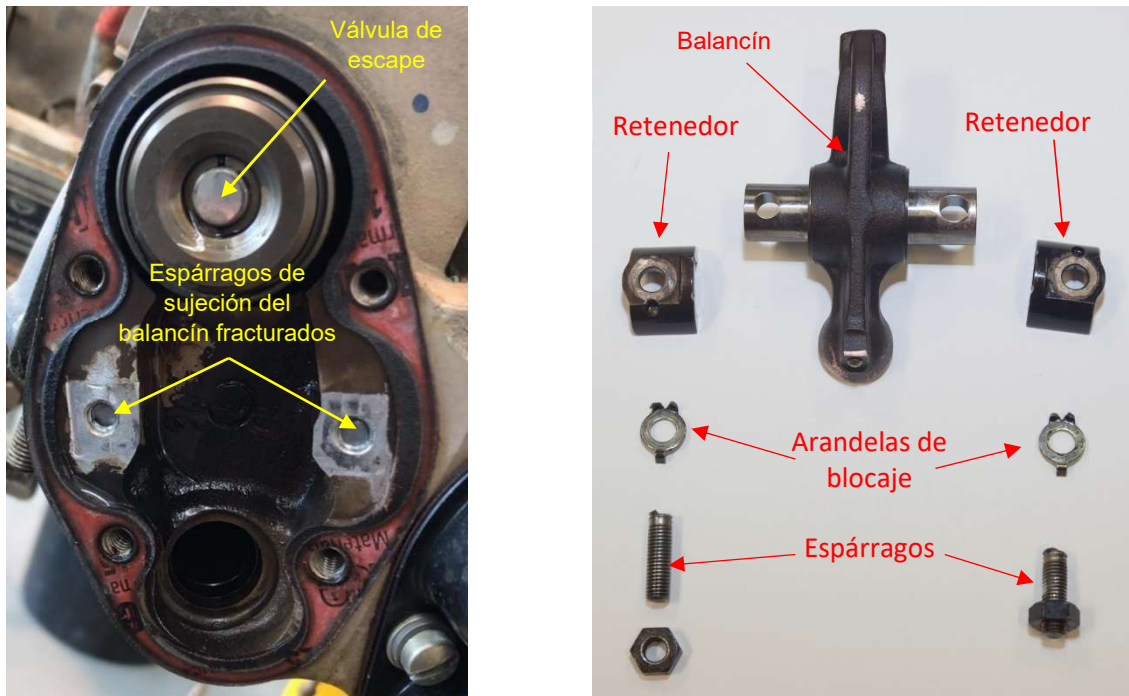
El balancín de la válvula de escape del cilindro nº 4 del motor de la aeronave se encontró desprendido y suelto.

Figura 1. Fotografías de la zona de escape del cilindro nº 4 (izquierda) y de los elementos que se encontraron sueltos (derecha)

- El eje se mantenía ensamblado en el alojamiento del balancín. Las dos arandelas que van a cada lado del balancín también estaban en su posición.
- Los retenedores estaban sueltos, y no evidenciaban daños significativos.
- Los dos espárragos que sujetan los retenedores estaban fracturados a la altura de su empotramiento en la cabeza del cilindro (figura 1 – fotografía izquierda).
 - De los espárragos, uno tenía la tuerca roscada y el otro no.
 - Los hilos de rosca del espárrago que no tenía la tuerca roscada no mostraban daños importantes. La tuerca de este elemento estaba suelta y tenía todos sus hilos de rosca sin daños aparentes.
- Las dos arandelas de bloqueo se encontraron sueltas, completas y sin daños apreciables.

El hecho de que se haya encontrado una tuerca desenroscada sin que haya daños en los hilos de rosca del espárrago, ni en los de la tuerca, evidencia que la tuerca se soltó desenroscándose.

La función de la arandela de frenado es evitar que la tuerca pueda desenroscarse durante la operación del motor. El hecho de que la tuerca se haya soltado de ese modo indica que la arandela no hizo su función. Dado que no presenta daños importantes que

hayan podido afectar su funcionalidad, parece que la hipótesis más probable es que no estaba correctamente instalada.

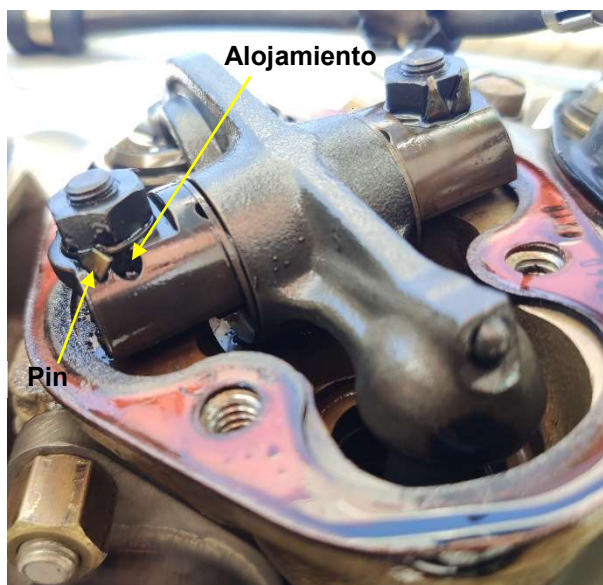
Se constató que una de las arandelas de bloqueo de una tuerca de sujeción del retenedor del eje de la válvula de escape del cilindro nº 3 se encontraba en condiciones defectuosas, al tener el pin que se inserta en el alojamiento del retenedor fuera del mismo (ver figura 2).

En esas condiciones la arandela no hace un frenado efectivo de la tuerca, por lo que esta podría aflojarse.

Figura 2. Fotografía balancín válvula escape cilindro nº 3 del motor IO-240-B32, s/n: 1035257.

REC 13/21: Se recomienda a Continental Motors, Inc, que lleve a cabo las acciones para asegurar el correcto montaje de las arandelas de frenado.

REC 15/21: Se recomienda a Continental Motors, Inc, que contacte con todos los operadores de las aeronaves equipadas con motores potencialmente afectados por este problema, con objeto de que se compruebe si hay afección real, y, en su caso, se sustituyan las arandelas defectuosas.
