Informe técnico A-012/2018

Accidente ocurrido el día 4 de mayo de 2018, a la aeronave Cessna 525C – CJ4, matrícula EC-MOQ, operada por Aluminios Cortizo, en el Aeropuerto de Santiago de Compostela (A Coruña)

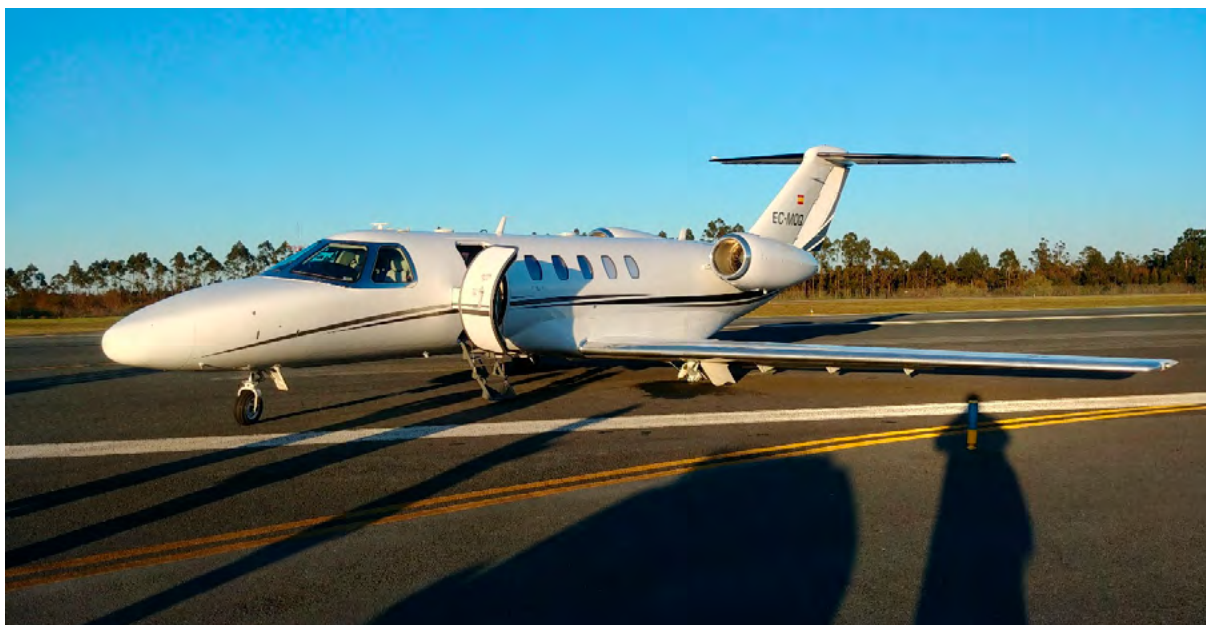
Figura nº 1.- Posición y estado de la aeronave tras el colapso de la pata izquierda

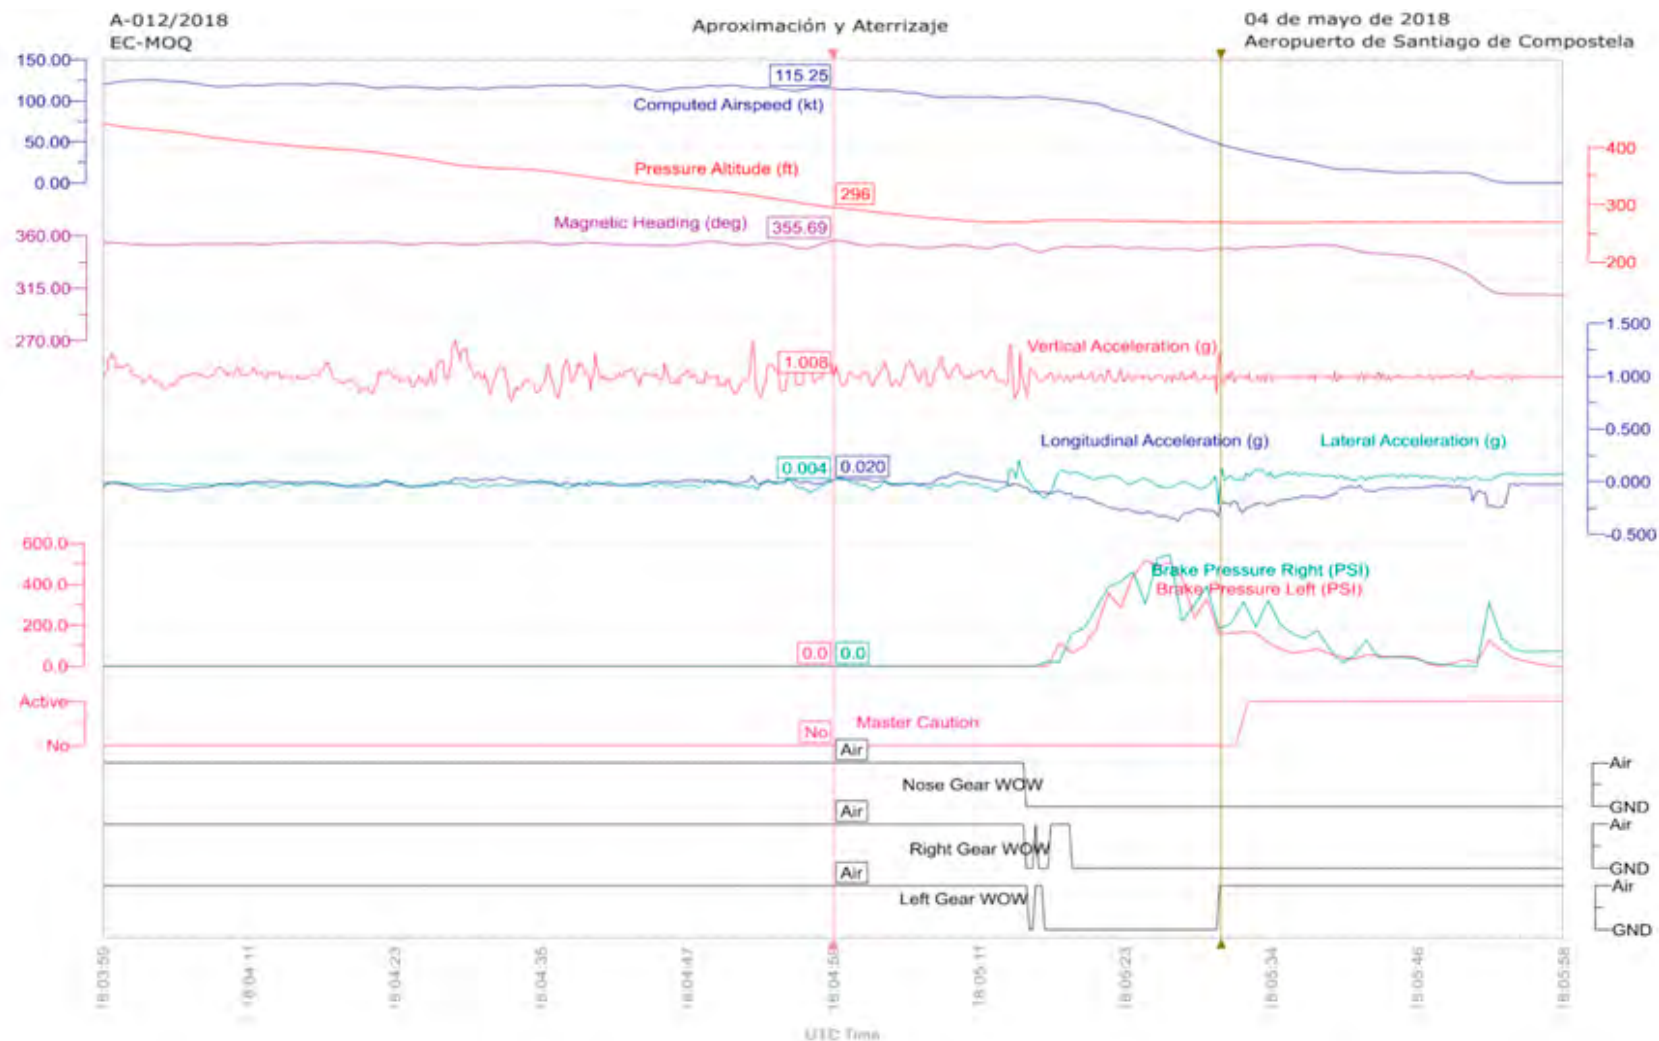
Dieciséis segundos después del contacto con la superficie de pista (18:05:31), cuando el avión aún llevaba una velocidad de 45 Kt, el parámetro (*WOW*) de la pata izquierda en tierra/aire pasó a indicar "aire", quedando esta indicación fijada hasta el final del registro, cuando en realidad la rueda estaba en tierra. Coincidente con ese instante se produjo un ligero incremento de las aceleraciones verticales y laterales y se activó el aviso principal (*Master Caution*). Estos registros marcan y son coincidentes con el desplazamiento del eje de retracción de la pata izquierda fuera de su alojamiento.

Gráfico nº 1.- Parámetros del DFDR

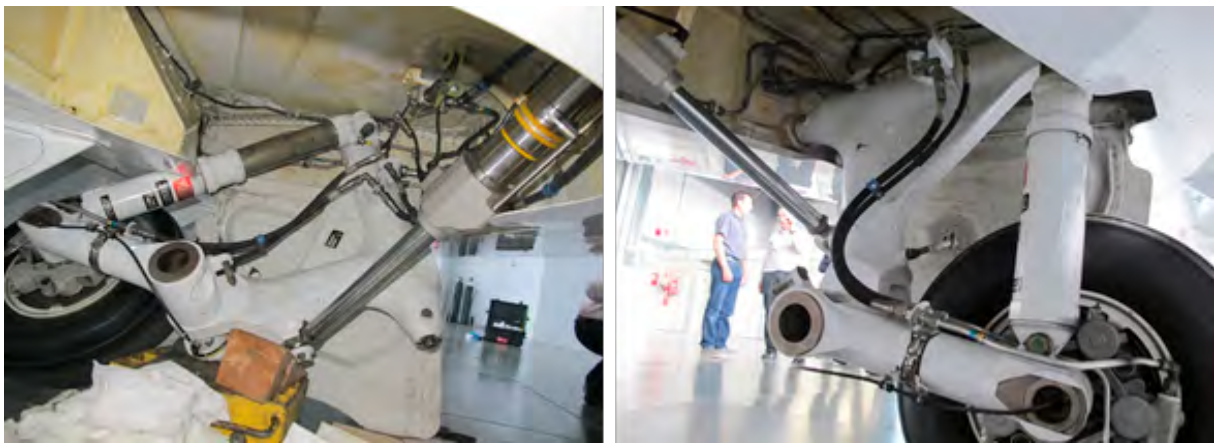
Figura nº 2.- A la izquierda pata izquierda, fuera de su alojamiento. A la derecha pata derecha, en su posición normal extendida

El examen inicial de la pata izquierda mostró que el muñón izquierdo estaba fuera de su alojamiento en ambos lados del eje de apoyo sobre las rótulas encastradas en los largueros del plano izquierdo. El bulón trasero se encontró en su alojamiento en la rótula y el pasador de fijación del mismo permanecía intacto en el muñón/*trunnion* confirmando su errónea instalación fuera del bulón, ya que no le atravesaba para su sujeción.

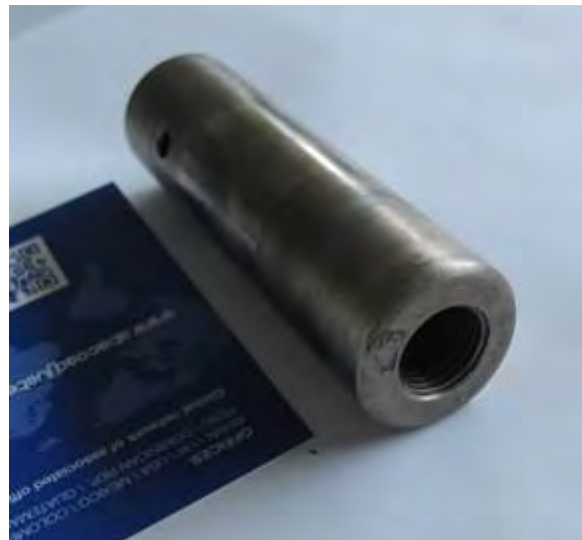
Figura nº 3.- Bulón trasero (*aft. trunnion mounting pin*) del lado izquierdo recuperado.

Esta condición concuerda con una instalación errónea ya descrita por el fabricante y razón de la emisión de la Carta de Servicio de Alerta (*Alert Service Letter*) ASL 525C-32-01 "Tren de aterrizaje – Inspección del bulón trasero del muñón del tren principal" de 19 de julio de 2012.

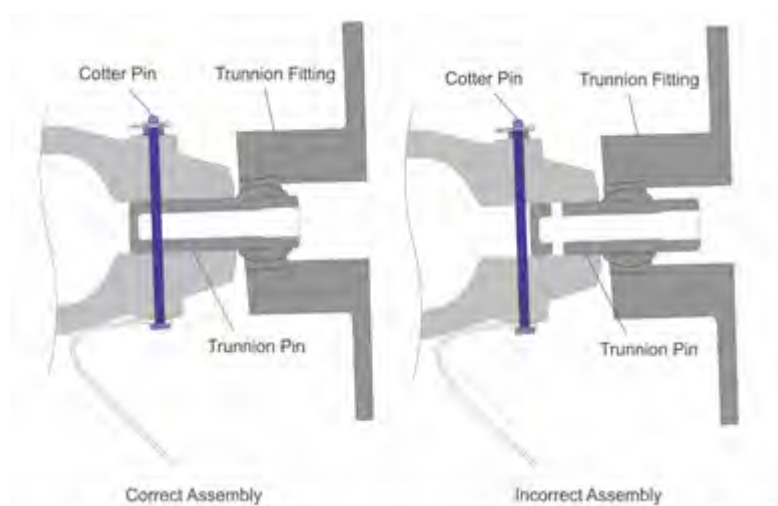
Gráfico nº2.- Detalle de la instalación del bulón correcta e incorrectamente

Se acompañan las ilustraciones suministradas por Cessna en el ASL 525C-32-01, "figure 1 Aft Main Landing Gear Trunnion Inspection (sheet 1)", con dos gráficos en detalle de la instalación del bulón trasero, una con el montaje correcto y otra con el montaje incorrecto, así como dos vistas desde atrás mostrando ambas condiciones.

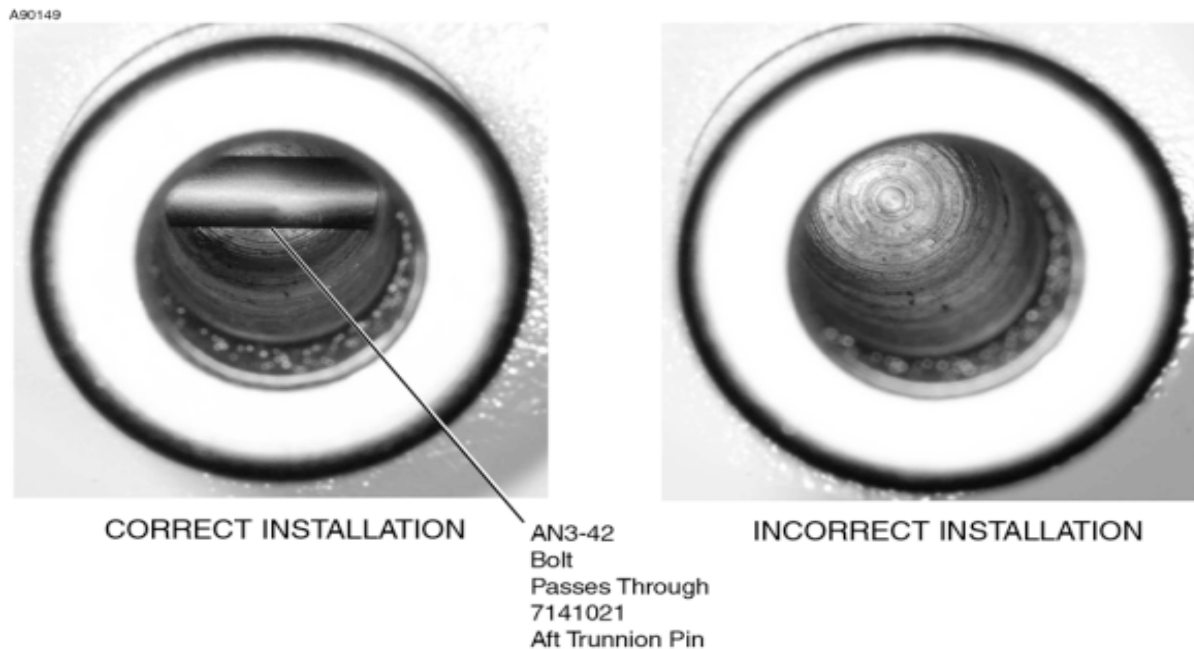
Figura nº 4.- Vista desde atrás del bulón trasero y su interior
