## Informe técnico A-013/2017

Accidente ocurrido a la aeronave Air Tractor AT-401-B, matrícula EC-GYX, operada por Servicios Agrícolas Aéreos, S.A. (SAASA), el 3 de agosto de 2017, en la pista eventual Huerta de la Arena, T.M. de La Puebla del Río (Sevilla-España).

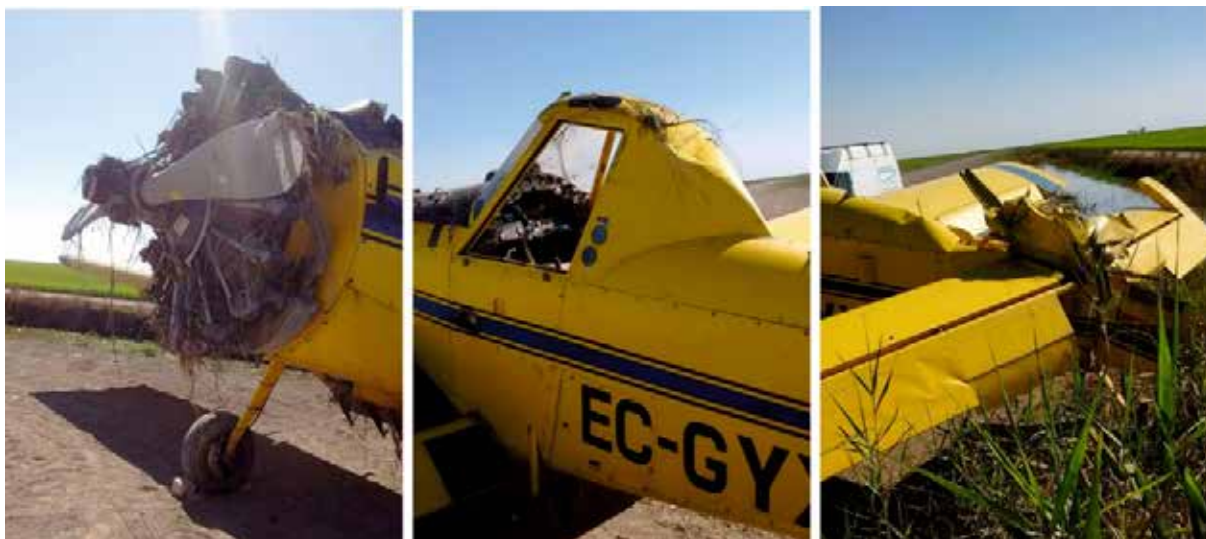
Como consecuencia del vuelco, la aeronave sufrió daños en la hélice, el motor, la parte superior de la cabina y el empenaje de cola.

Figura 1.- Fotografías de los daños más importantes sufridos por la aeronave.

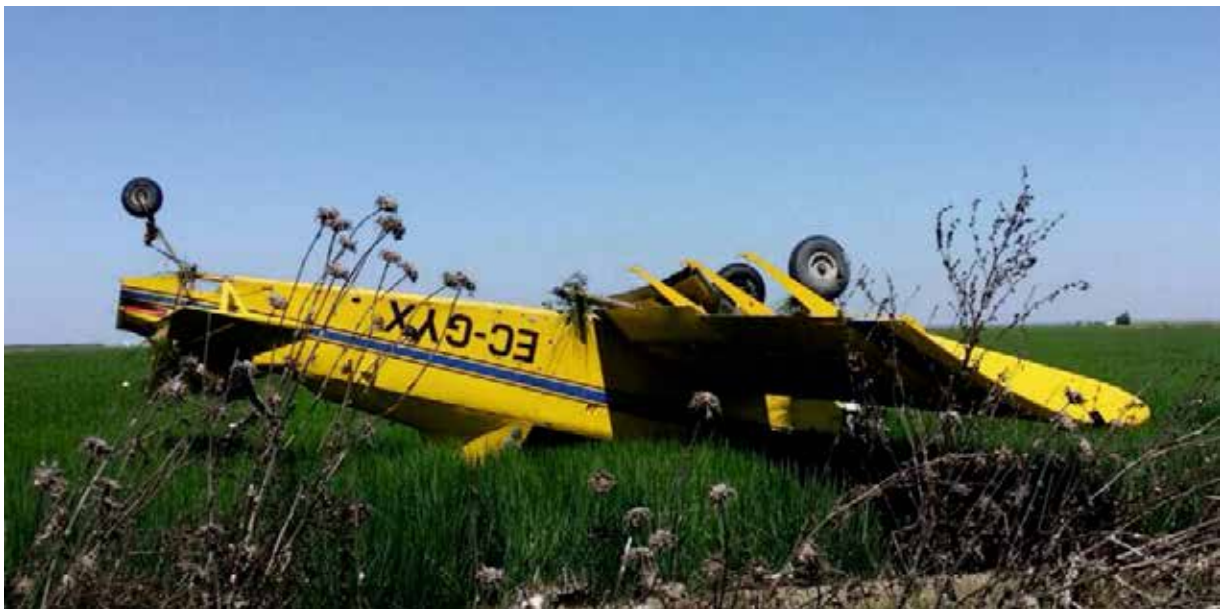
Durante la carrera de despegue, la aeronave se salió por el final de la pista, rodó unos metros sobre un campo de arroz situado en la prolongación de esta, se hundió en el barro y capotó, quedando en posición invertida.

Cabe reseñar que después del accidente los flaps estaban completamente desplegados (posición de "full flaps", equivalente a 26° de deflexión).

Figura 2.- Posición final de la aeronave.

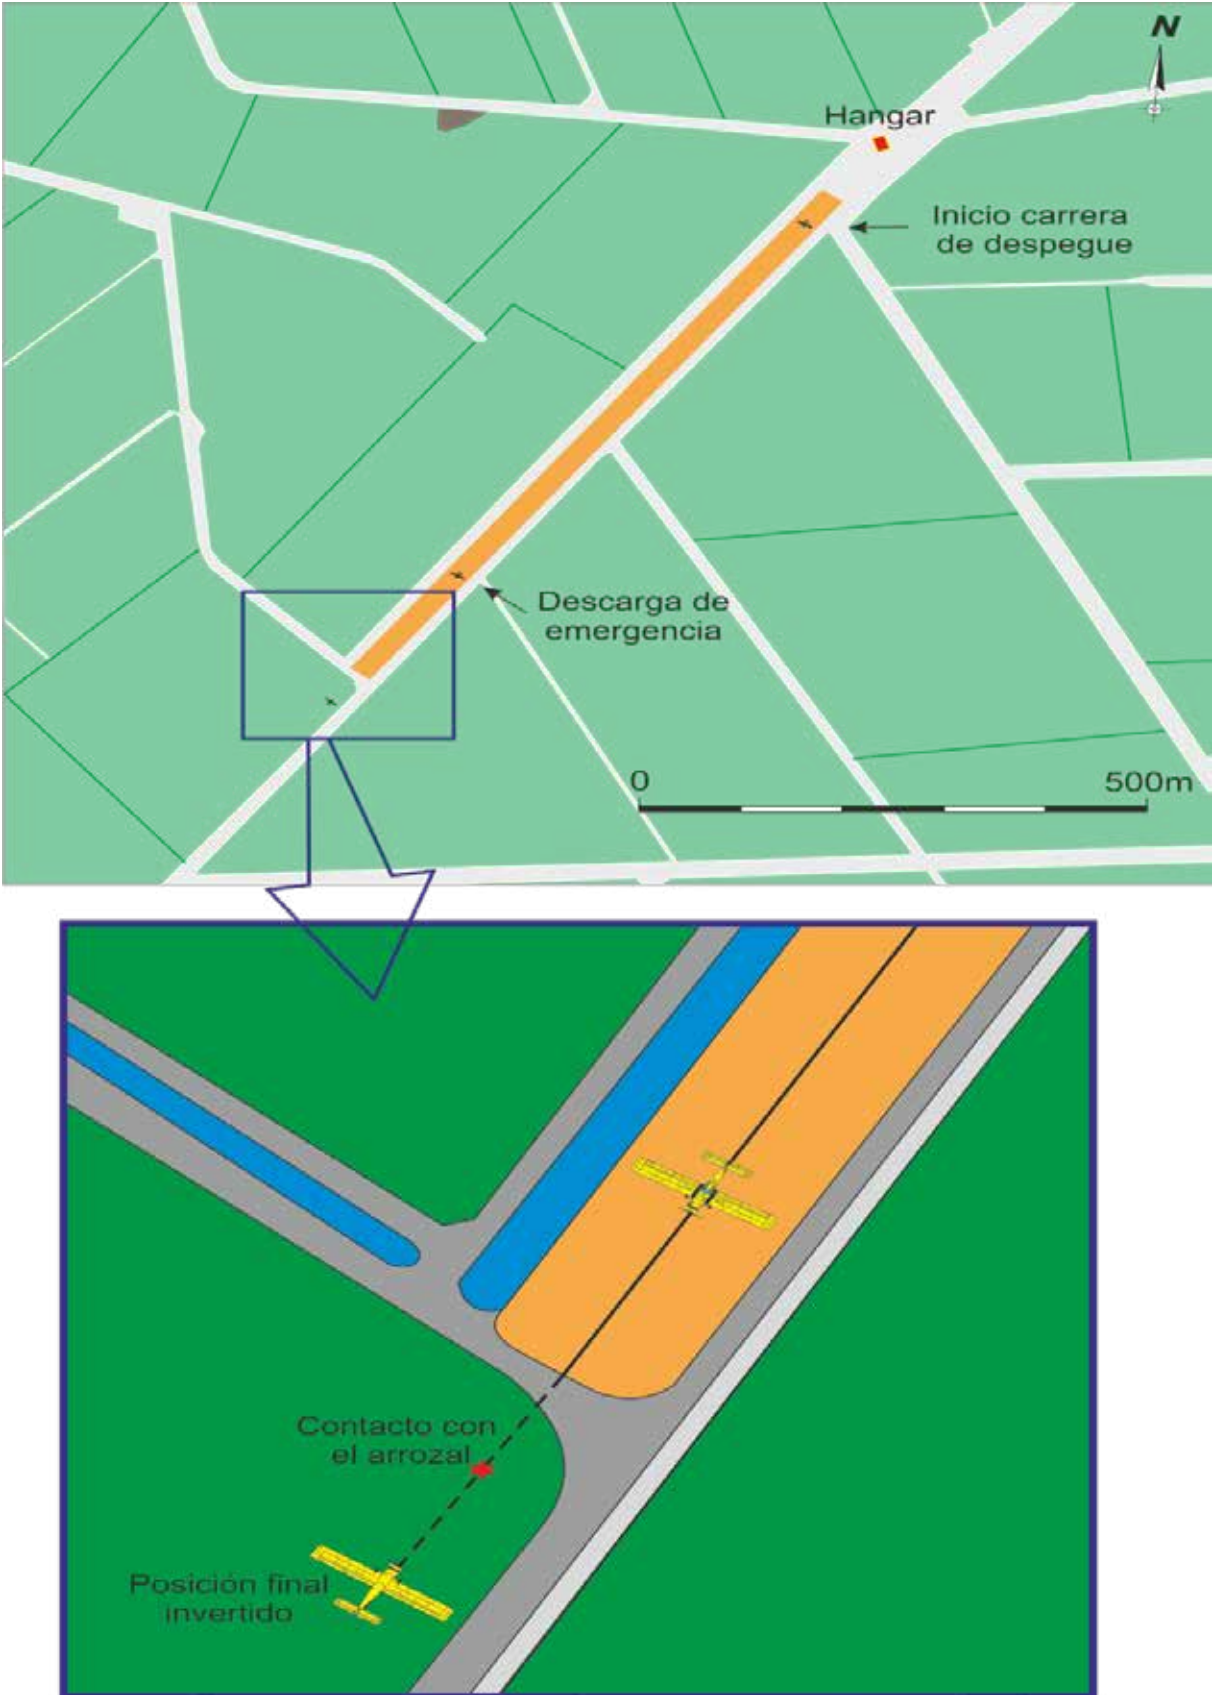
La aeronave inició la carrera de despegue al principio de la pista 20 y mantuvo en todo momento una trayectoria rectilínea, siguiendo el eje de la pista y su prolongación, hasta su posición final.

Aproximadamente 100 metros antes del final de la pista se produjo la descarga en emergencia del contenido del depósito de producto de la aeronave, esta se salió por el final de la pista, entró en contacto con el cultivo de arroz pasados unos 50 metros de este y alcanzó su posición final, alrededor de 100 metros más allá del final de la pista. En la figura 3 se representan de manera esquemática la trayectoria de la aeronave y su posición final respecto de la pista.

Figura 3.- Trayectoria y posición final de la aeronave
