## Informe técnico A-013/2019

Accidente ocurrido a la  
aeronave GLASER DIRKS  
DG-800B, matrícula D-KICB,  
el 24 de marzo de 2019 en  
el aeródromo de Igualada-Ódena  
(Barcelona)

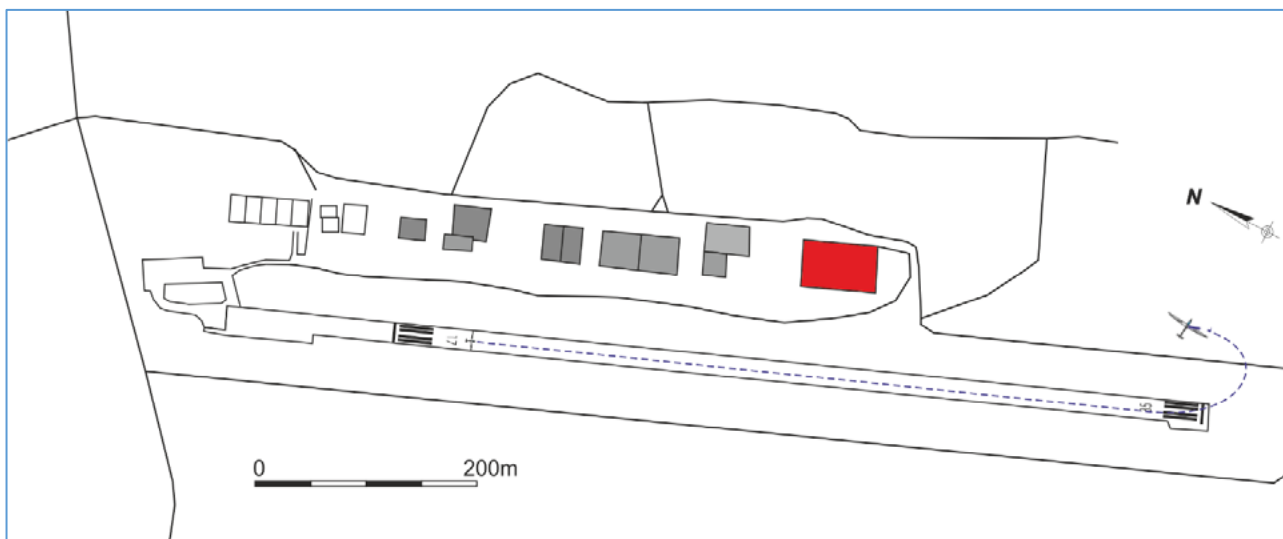
Figura 2. Posición final de aeronave

La aeronave impactó en el terreno situado a la izquierda de la pista 16, a unos 90 m del eje de pista. Se encontraba en posición invertida, orientada hacia el Este.

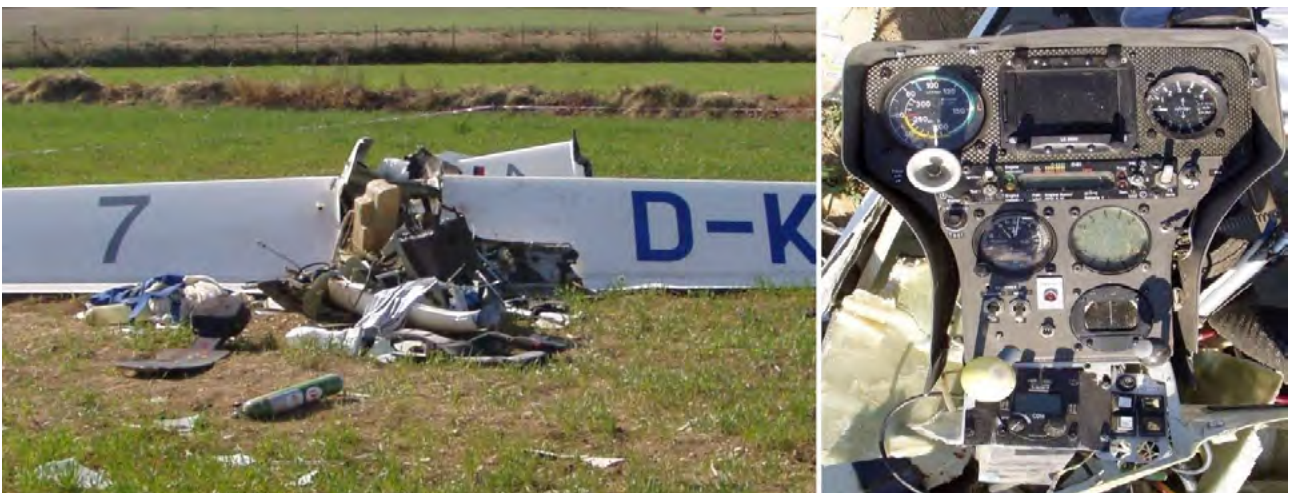
Figura 4. Cabina y panel de mandos de aeronave

Se comprobó que la cabina había quedado completamente destruida por el impacto, resultando el fuselaje fracturado.

Se observó que la llave de combustible se encontraba en posición de abierta y que el depósito estaba vacío, habiéndose perdido el combustible al derramarse en el terreno debido a los daños sufridos por el mismo durante el impacto.

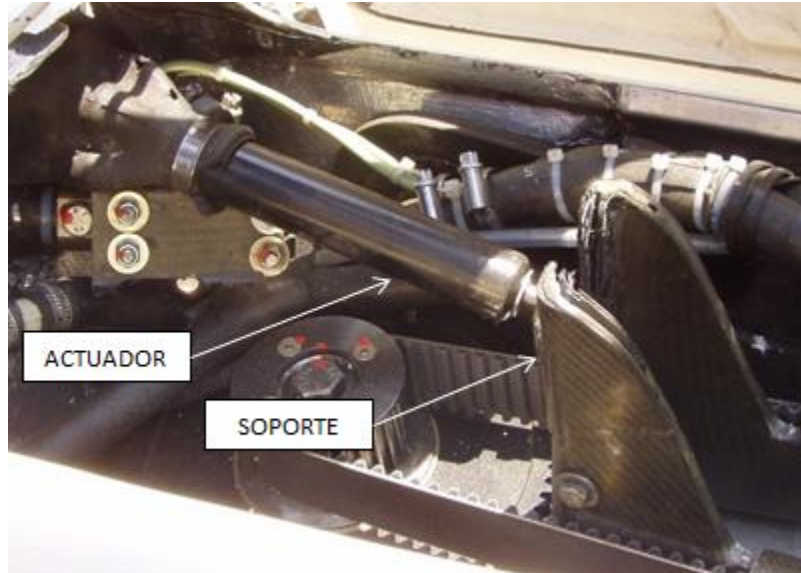
Figura 5. Actuador de motor retráctil

El motor retráctil estaba recogido dentro de su compartimento. Se comprobó que el actuador eléctrico usado para desplegar el motor se encontraba totalmente comprimido, y el soporte del que este tira estaba roto, habiéndose dañado como consecuencia del impacto sufrido.

Hay que señalar que el motor se plegó dentro de su compartimento en el accidente, como demuestra la rotura del actuador eléctrico del mismo al ser forzado en el impacto sufrido por la aeronave, y sin que fuera por tanto replegado por el piloto. La realización del viraje con el motor desplegado y parado debió contribuir a una rápida pérdida de velocidad, debido a la resistencia aerodinámica generada por el mismo.

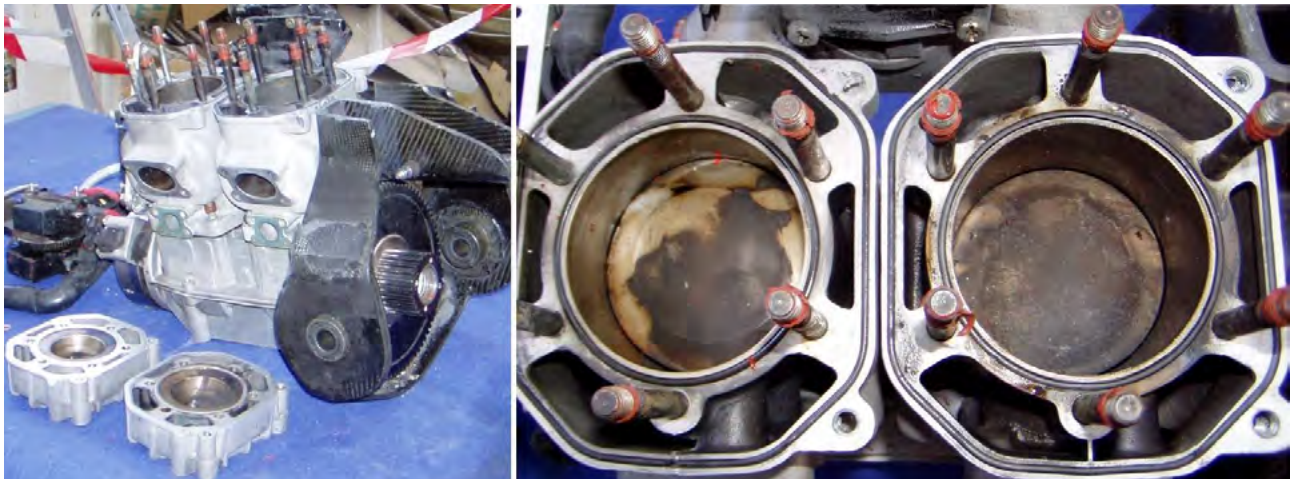
Figura 6. Desmontaje de culatas

Procedió a desmontarse el motor, retirando para ello las culatas y los cilindros correspondientes, sin observarse en ninguno de estos signos de gripaje. Se comprobó asimismo que los pistones se movían sin dificultad dentro de los cilindros.

El fabricante del motor indicó que el mismo fue revisado por última vez en la fábrica en 2001, y que la sustancia sellante que se aprecia en los pernos de las culatas, como puede verse en la Figura 6, no es utilizada por el mismo, lo que indica que alguien trabajó en algún momento en el motor fuera de la fábrica.

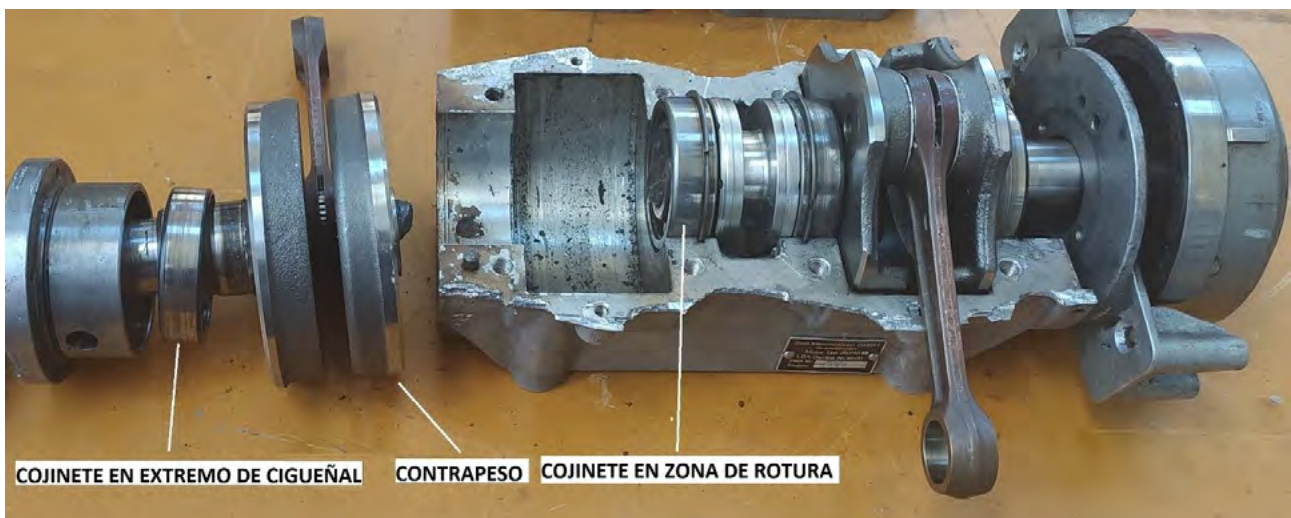
Figura 7. Desmontaje de cigüeñal

Se extrajo el cigüeñal y se observó que el mismo estaba fracturado, encontrándose separado en dos partes. Se comprobó que había cuatro cojinetes de apoyo, dos en los extremos y otros dos intermedios.

La rotura se había producido entre uno de los contrapesos del cigüeñal y un cojinete de apoyo intermedio, como puede observarse en la Figura 7.

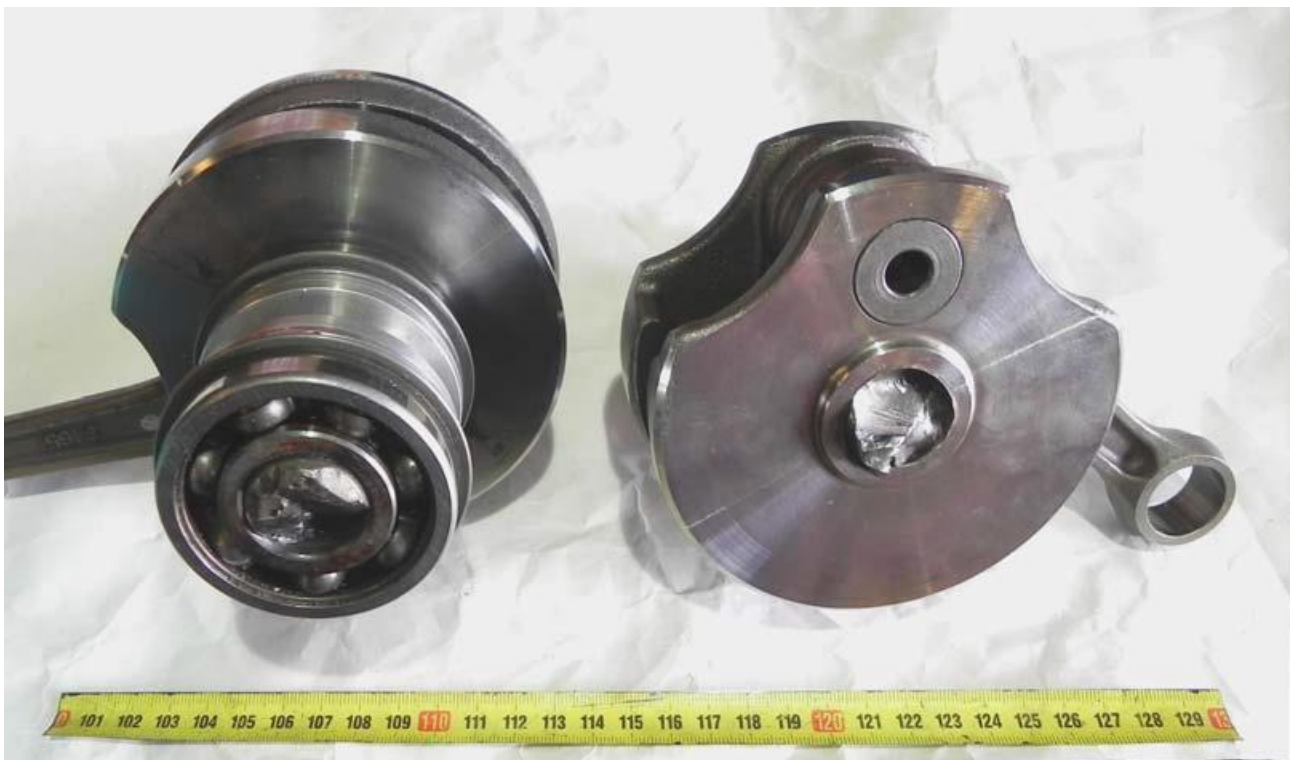
Figura 8. Fractura en cigüeñal

En el análisis visual se observó que la rotura se produjo en el eje a una distancia aproximada de 1/3 de su extremo, concretamente entre un contrapeso y un rodamiento, tal y como se observa en la Figura 8.

- Se comprobó que ambas partes del eje del cigüeñal estaban encajadas en el interior de sus respectivos alojamientos (rodamiento y contrapeso).
- La rotura del eje se desarrolló en diversos planos y con diferentes orientaciones, dando lugar a un relieve irregular con crestas acusadas. Algunos de los frentes eran planos y perpendiculares al eje, mientras que otros formaban un ángulo de unos 45°.

- Las superficies de fractura se encontraron visiblemente alteradas, con evidencias de una notable deformación y aplastamiento posteriores a la rotura.

- El elevado aplastamiento y deformaciones de las superficies de fractura no permitió analizar en detalle la rotura, aunque pudo determinarse que el fallo se produjo debido a un proceso progresivo de rotura por fatiga del eje, bajo esfuerzos iniciales de flexión en la zona situada entre el cojinete y el contrapeso. Esto implica un funcionamiento anómalo, provocado por un desalineamiento del eje. Los esfuerzos de torsión sobre el cigueñal pudieron ser debidos a un posible gripado, el cual involucra fricción y frenado del eje en su rotación, contribuyendo así a la rotura.

Respecto a la rotura observada en el cigüeñal, el análisis de la misma indica que se debió a fatiga ocasionada por esfuerzos de flexión y torsión producidos durante su funcionamiento. El informe de laboratorio indica asimismo que la causa principal de rotura fueron esfuerzos cíclicos de flexión, resultado de un desalineamiento del cigüeñal. No pudo estudiarse la fractura en detalle debido al deterioro de la misma, lo que indica que el motor continuó girando durante un tiempo tras romperse el cigüeñal, chocando entre sí ambas partes del mismo.

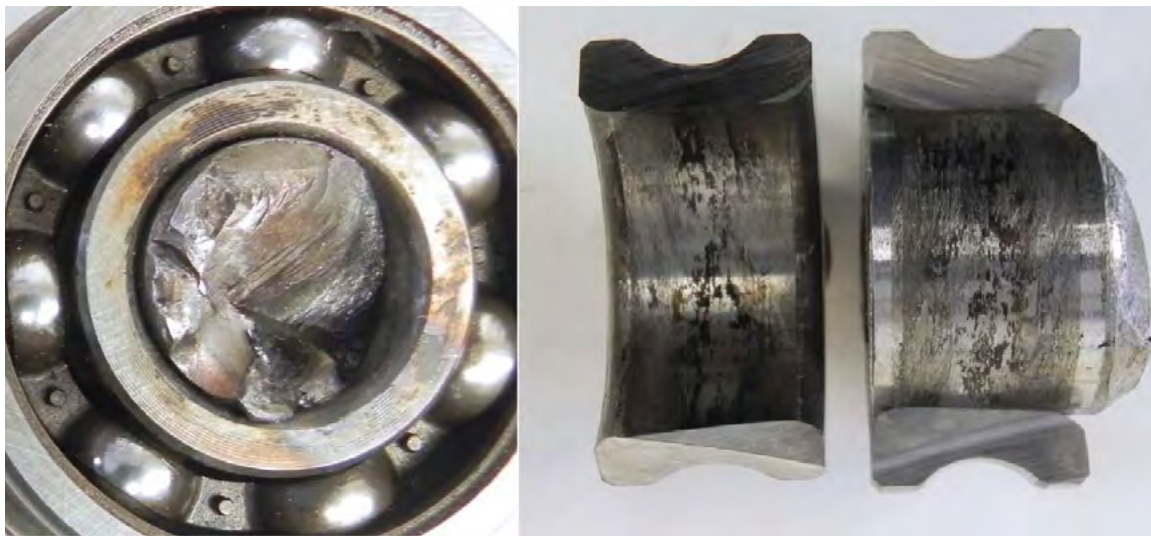
Figura 9. Cojinete de apoyo en zona de rotura

- Respecto al cojinete situado en la zona de rotura, las superficies del aro exterior del mismo, la jaula y los rodamientos internos no presentaban evidencias de deterioro destacables. Al desmontarlo se observaron en el aro interior, así como en el propio eje del cigüeñal, coloraciones características de oxidación y calentamientos locales, desgaste adhesivo y material deformado, como se observa en la Figura 9.

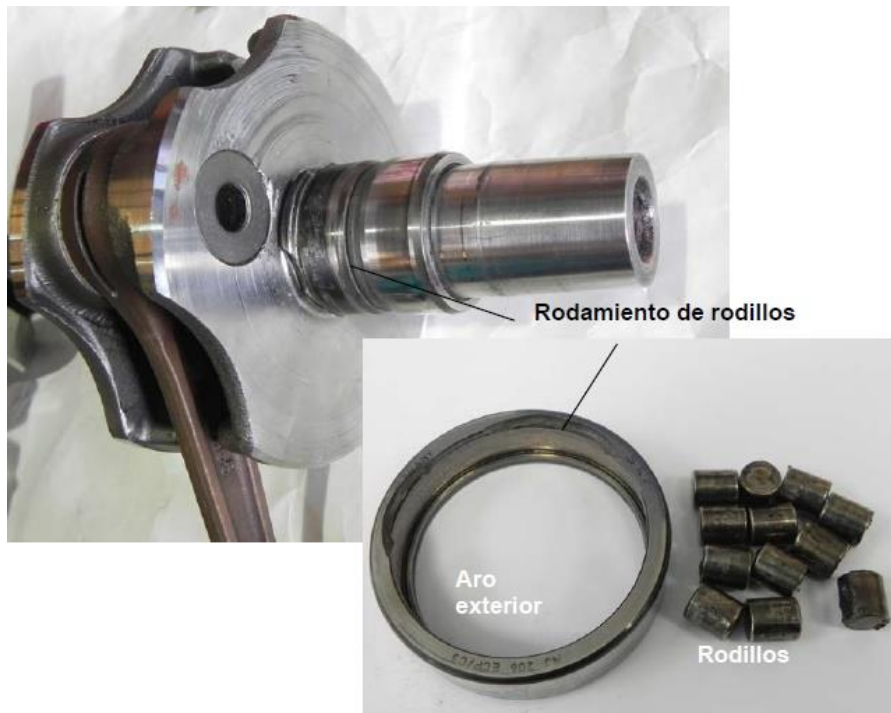
Figura 10. Cojinete de apoyo en extremo de cigüeñal

- Respecto al contrapeso que contenía la otra cara de la fractura, no se observaron defectos o anomalías. Se comprobó que eje y el contrapeso no están fabricados en una sola pieza, sino que son partes independientes ajustadas con un contacto estrecho.
- El análisis de las superficies de fractura reveló marcas radiales y concoidales que avanzan inicialmente en frentes perpendiculares al eje, con varias zonas posibles de inicio de grieta. Estas marcas son propias de los fenómenos cíclicos de rotura (fatiga). Posteriormente los frentes de rotura avanzan de manera helicoidal, formando un plano inclinado. Esto implica la existencia de esfuerzos de flexión y de torsión sobre el cigüeñal durante su funcionamiento.
- Se desmontó el cojinete de rodillos de apoyo del cigüeñal situado en el extremo del mismo y adyacente al contrapeso, como se indica en la Figura 10.

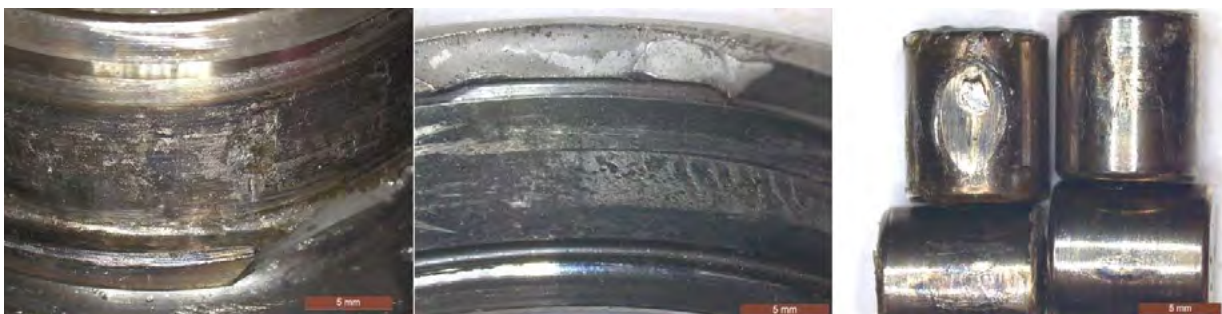
Figura 11. Daños en cigüeñal y en rodillos de cojinete

- Se observaron igualmente en dicho cojinete síntomas de desgaste, arrastre de material, oxidación y calentamiento, lo que constituyen evidencias de gripado que puede explicar los esfuerzos de torsión sobre el eje. Las dos primeras imágenes de la Figura 11 corresponden a la superficie del eje del motor en contacto con el cojinete, y la tercera a algunos de los rodillos dañados del mismo.

- Se observaron picaduras de corrosión en la zona del eje adyacente a la rotura, que podrían haber contribuido a la misma.
- No se observaron anomalías o defectos microestructurales o de fabricación en el material que hubieran podido producir el fallo.
