CIAIAC

Informe técnico A-013/2020

Accidente ocurrido a la aeronave
PIPER PA-18-150, matrícula
EC-ERA, el 6 de marzo de 2020,
en el aeródromo de Casarrubios
del Monte (Toledo)

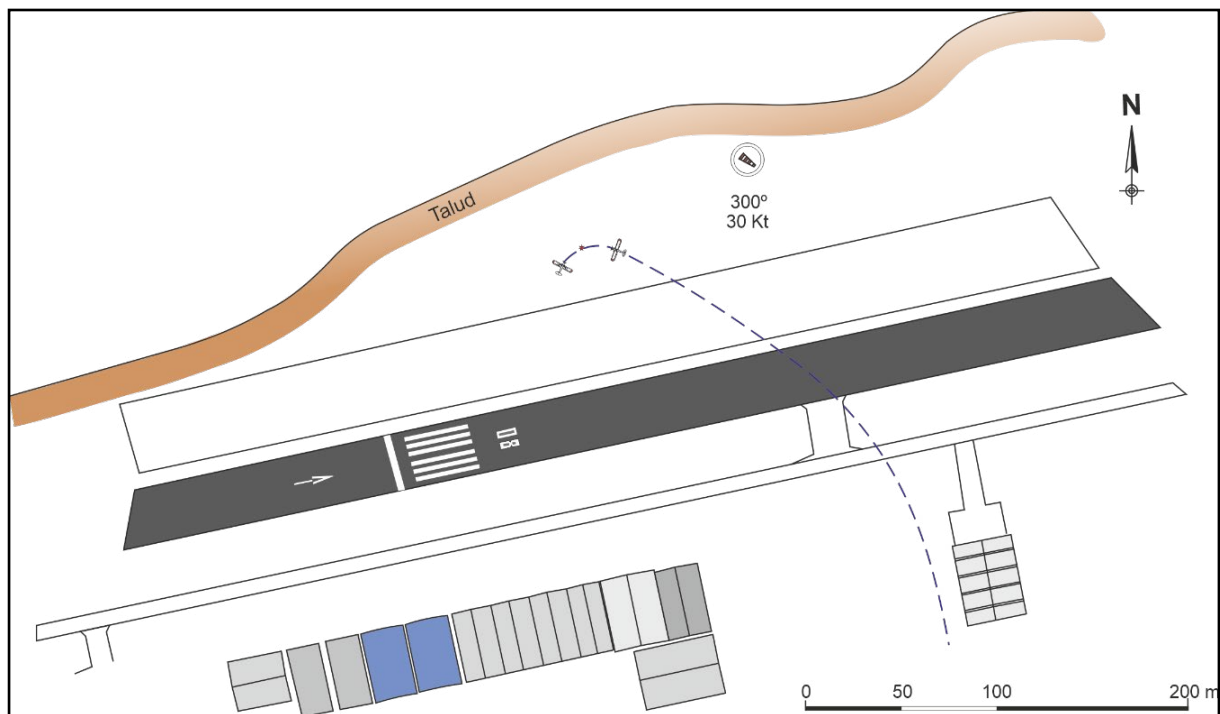
Ilustración 3: Trayectoria aproximada y posición final de la aeronave.

En el punto de coordenadas $40^{\circ} 14' 7''$ N, $4^{\circ} 1' 41''$ W estaban los restos dejados por los plásticos de la luz de navegación de la cola, que se encontraron clavados en el terreno en un agujero. Estos se encontraban a unos 50 m de la pista y a unos 100 m de distancia con respecto a la manga de viento. Se encontraban también a unos 50 m de un talud presente al norte de la franja.

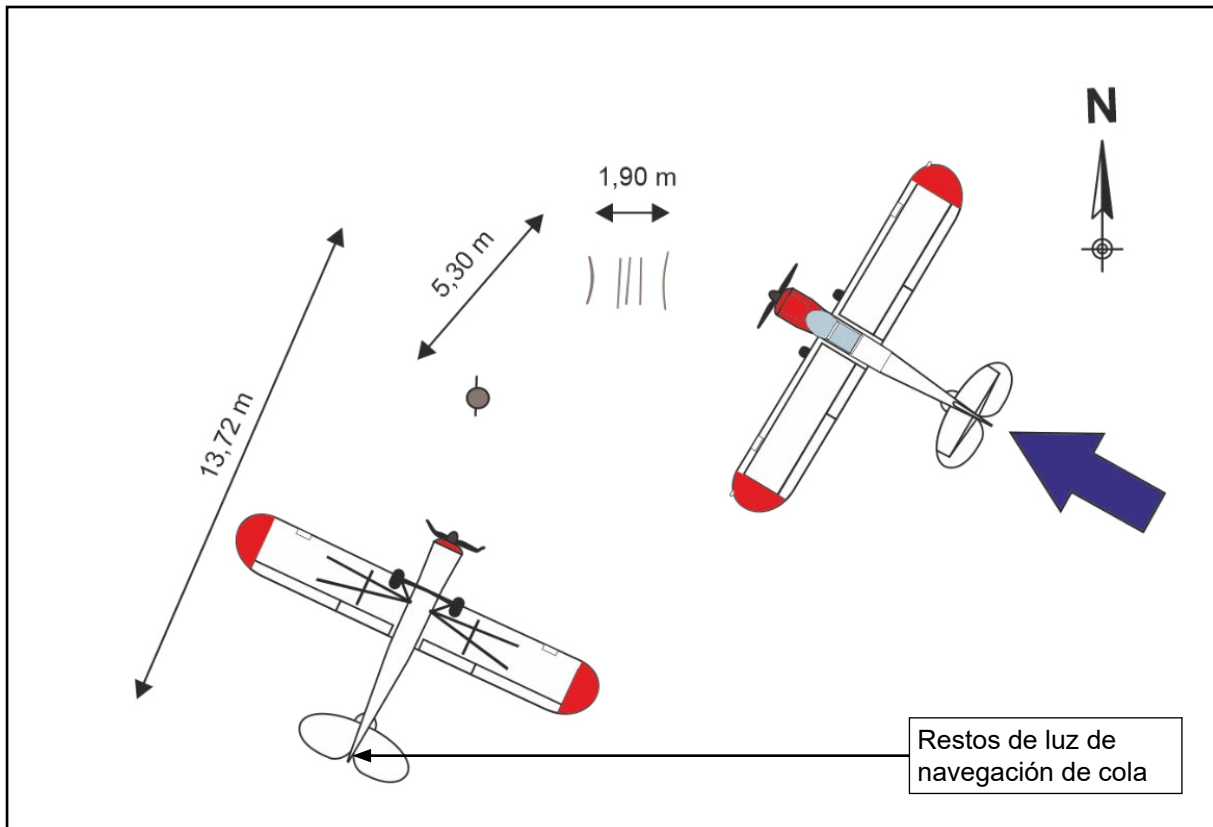
Ilustración 4: Marcas dejadas por la aeronave en el terreno y su posición final tras el accidente.

Hasta llegar a su posición final la aeronave dejó una serie de marcas sobre el terreno que se pueden apreciar en la Ilustración 4.

A 13,7 m de la huella con trozos de la luz de navegación de cola, en dirección nornordeste, se hallaron cinco marcas alargadas paralelas entre sí, compatibles con la hélice del avión. Estas marcas no eran homogéneas ni estaban equidistantes entre sí, abarcando una distancia de 1,90 metros desde la primera hasta la última, en dirección este-oeste.

Finalmente, se encontró otra huella que estaba a 5,3 m de las cinco marcas paralelas, en dirección sursuroeste. Esta huella se componía de dos marcas principales (una más profunda y ancha que la otra), separadas entre sí aproximadamente 1,1 m. Se comprobó que esta distancia coincide con la separación entre el morro de la aeronave y la punta de pala.

Una vez aterrizado, el piloto declaró que se levantó el plano derecho de la aeronave. Tras levantarse el plano, la acción correctora del piloto fue aumentar la potencia del motor y pisar el pedal izquierdo para virar hacia la izquierda, y evitar así el terraplén que tenía delante a poca distancia (se estima en menos de 50 m). Al virar hacia la izquierda aumentó la componente de viento transversal, empeorando la situación. El plano derecho se levantó aún más y llevó a que la punta del plano izquierdo tocara el terreno. Aunque no se encontraron huellas del plano izquierdo en el terreno, sí había marcas de tierra y vegetación en el intradós del extremo del plano izquierdo, lo que corrobora esta afirmación. A continuación, el plano derecho continuó levantándose hasta que la hélice también hizo contacto con el suelo, dejando las cinco marcas paralelas entre sí encontradas en el terreno, compatibles con las marcas dejadas por las palas de la hélice.

El viento continuó levantando la cola hasta hacer que la aeronave se pusiera en vertical. La huella encontrada a 5,30 m de las marcas de las palas es compatible con el contacto del morro de la aeronave y una pala con el suelo, pues la separación de las marcas coincide con la distancia entre el morro y la punta de pala (1,10 m). Esta afirmación está sustentada también por el hecho de que el morro estaba aplastado y con restos de tierra y vegetación.

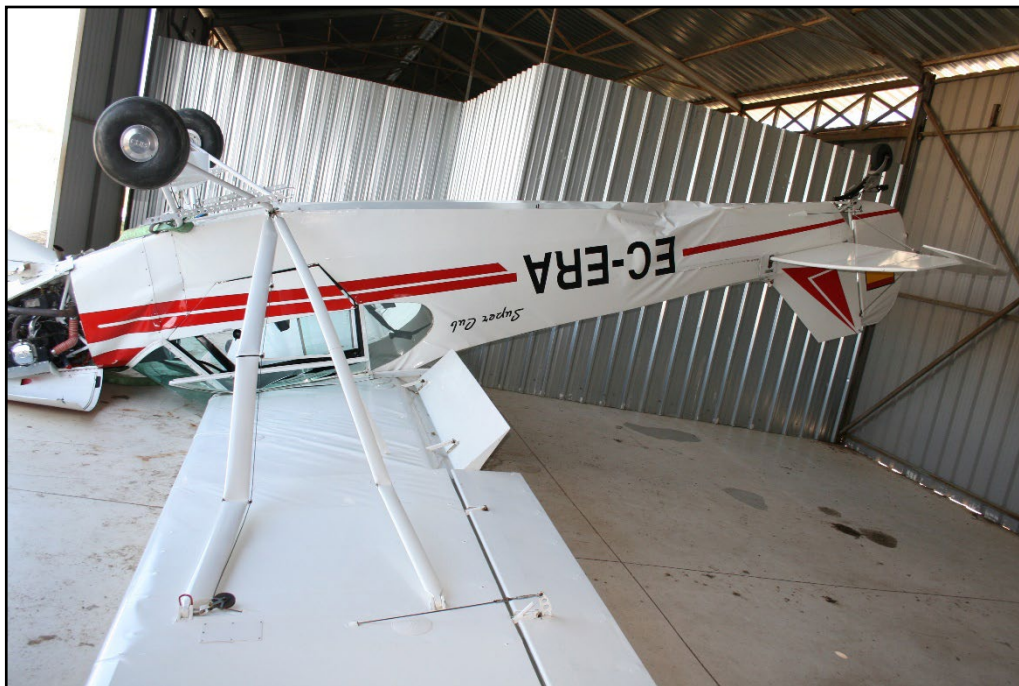
Ilustración 5: Estado de la aeronave al llegar el equipo investigador

Las palas de la hélice se encontraban dobladas hacia delante, siendo la doblez de una mayor que la de la otra. El cono de la hélice estaba aplastado, y presentaba restos de tierra y vegetación. El capó también se vio afectado por el impacto habiéndose abierto en dos zonas, por la parte de los filtros.

El plano izquierdo tenía el flap completamente desplegado. La punta del plano tenía marcas de arrastre por toda la parte del intradós. El borde de ataque tenía un fuerte impacto desde la zona de la luz de aterrizaje hasta la zona de la luz de navegación. El golpe se extendía desde la zona del borde de ataque hacia el extradós del plano, donde había restos de vegetación.

El plano derecho presentaba una grieta en el borde de ataque aproximadamente a la mitad del mismo. Las riostras del lado derecho estaban ambas plegadas hacia el plano. Los flaps se encontraban desplegados al máximo.

El fuselaje tenía una importante deformación en la parte inferior que ascendía y llegaba hasta la base de la cola.

El timón de profundidad estaba entero, sin golpes ni rozaduras y se movía libremente. El timón de dirección tenía un golpe fuerte, la luz de navegación de la punta del mismo estaba rota. La punta se había deformado doblándose hacia la izquierda y clavándose en el lateral izquierdo de la cola.

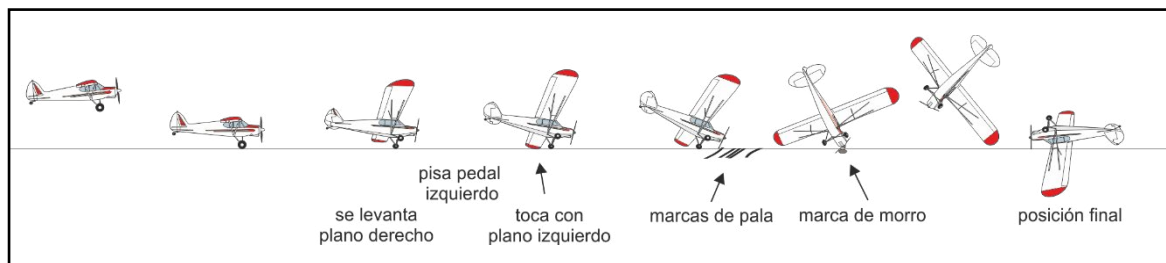
Ilustración 6: Probable trayectoria de la aeronave en el accidente

Finalmente, la aeronave terminó capotando, clavando el estabilizador vertical en el suelo, que se dobló en el proceso. Esto dejó las marcas donde se encontraron los restos de la luz de navegación de cola. Este vuelco final probablemente provocó la rotura de las riostras y la deformación del fuselaje cerca de la cola. Ver Ilustración 6 para recreación de la secuencia completa.
