# Informe técnico

## A-013/2020

Accidente ocurrido a la aeronave PIPER PA-18-150, matrícula EC-ERA, el 6 de marzo de 2020, en el aeródromo de Casarrubios del Monte (Toledo)

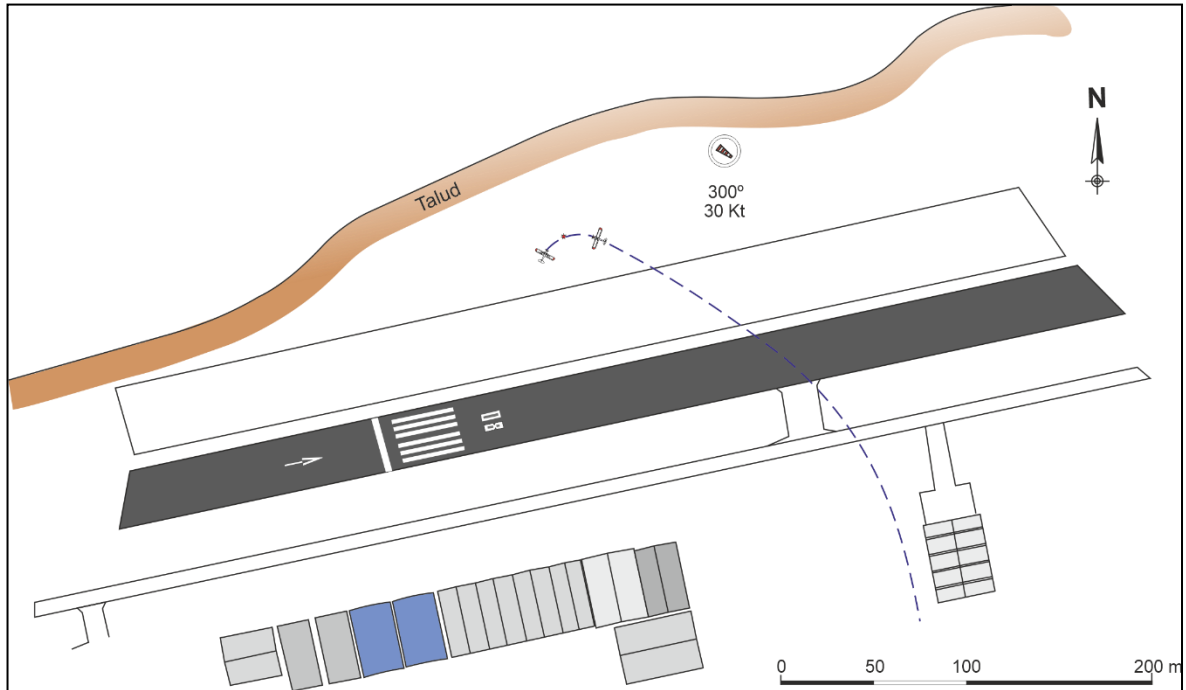
*Ilustración 3: Trayectoria aproximada y posición final de la aeronave.*

En el punto de coordenadas  $40^{\circ} 14' 7''$  N,  $4^{\circ} 1' 41''$  W estaban los restos dejados por los plásticos de la luz de navegación de la cola, que se encontraron clavados en el terreno en un agujero. Éstos se encontraban a unos 50 m de la pista y a unos 100 m de distancia con respecto a la manga de viento. Se encontraban también a unos 50 m de un talud presente al norte de la franja.

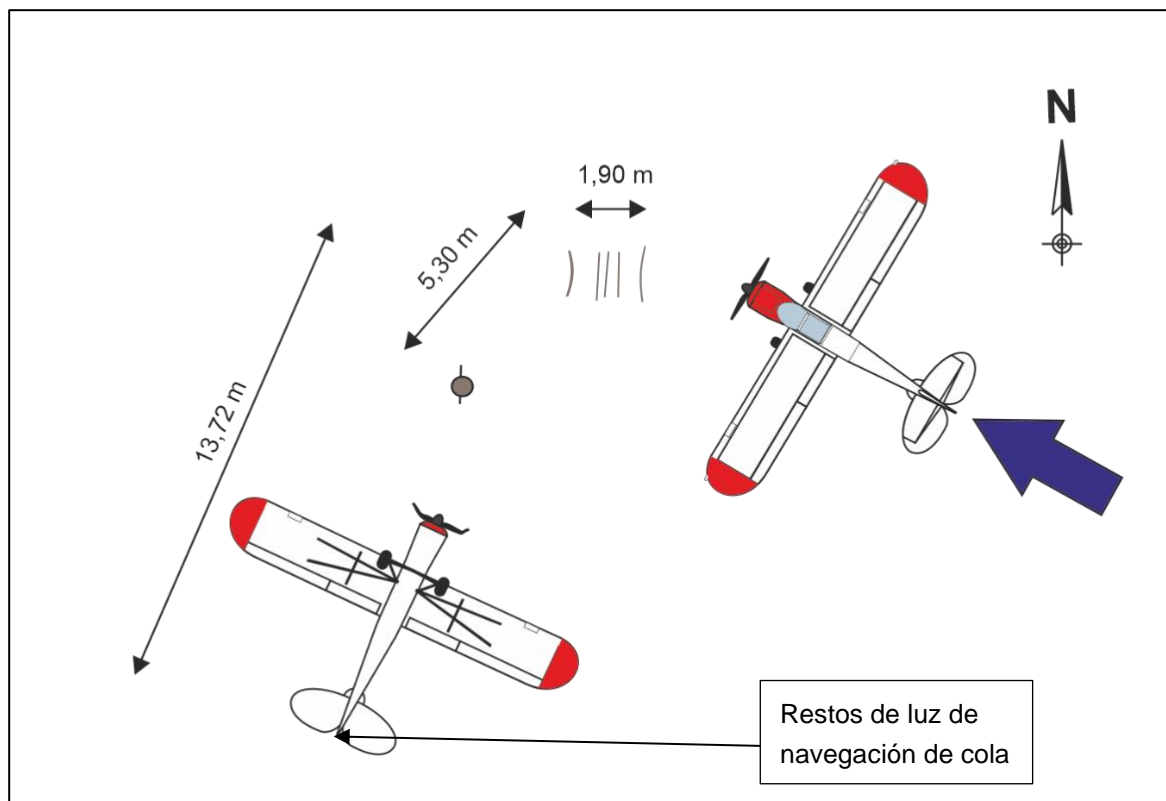
*Ilustración 4: Marcas dejadas por la aeronave en el terreno y su posición final tras el accidente.*

Hasta llegar a su posición final la aeronave dejó una serie de marcas sobre el terreno que se pueden apreciar en la Ilustración 4.

A 13,7 m de la huella con trozos de la luz de navegación de cola, en dirección nornordeste, se hallaron 5 marcas alargadas paralelas entre sí, compatibles con la hélice del avión. Estas marcas no eran homogéneas ni estaban equidistantes entre sí, abarcando una distancia de 1,90 metros desde la primera hasta la última, en dirección este-oeste.

Finalmente, se encontró otra huella que estaba a 5,3 m de las 5 marcas paralelas, en dirección sursuroeste. Esta huella se componía de dos marcas principales (una más profunda y ancha que la otra), separadas entre sí aproximadamente 1,1 m. Se comprobó que esta distancia coincide con la separación entre el morro de la aeronave y la punta de pala.

Una vez aterrizado, el piloto declaró que se levantó el plano derecho de la aeronave. Tras levantarse el plano, la acción correctora del piloto fue aumentar la potencia del motor y pisar el pedal izquierdo para virar hacia la izquierda, y evitar así el terraplén que tenía delante a poca distancia (se estima en menos de 50 m). Al virar hacia la izquierda aumentó la componente de viento transversal, empeorando la situación. El plano derecho se levantó aún más y llevó a que la punta del plano izquierdo tocara el terreno. Aunque no se encontraron huellas del plano izquierdo en el terreno, sí había marcas de tierra y vegetación en el intradós del extremo del plano izquierdo, lo que corrobora esta afirmación. A continuación, el plano derecho continuó levantándose hasta que la hélice también hizo contacto con el suelo, dejando las 5 marcas paralelas entre sí encontradas en el terreno, compatibles con las marcas dejadas por las palas de la hélice.

El viento continuó levantando la cola hasta hacer que la aeronave se pusiera en vertical. La huella encontrada a 5,30 m de las marcas de las palas es compatible con el contacto del morro de la aeronave y una pala con el suelo, pues la separación de las marcas coincide con la distancia entre el morro y la punta de pala (1,10 m). Esta afirmación está sustentada también por el hecho de que el morro estaba aplastado y con restos de tierra y vegetación.

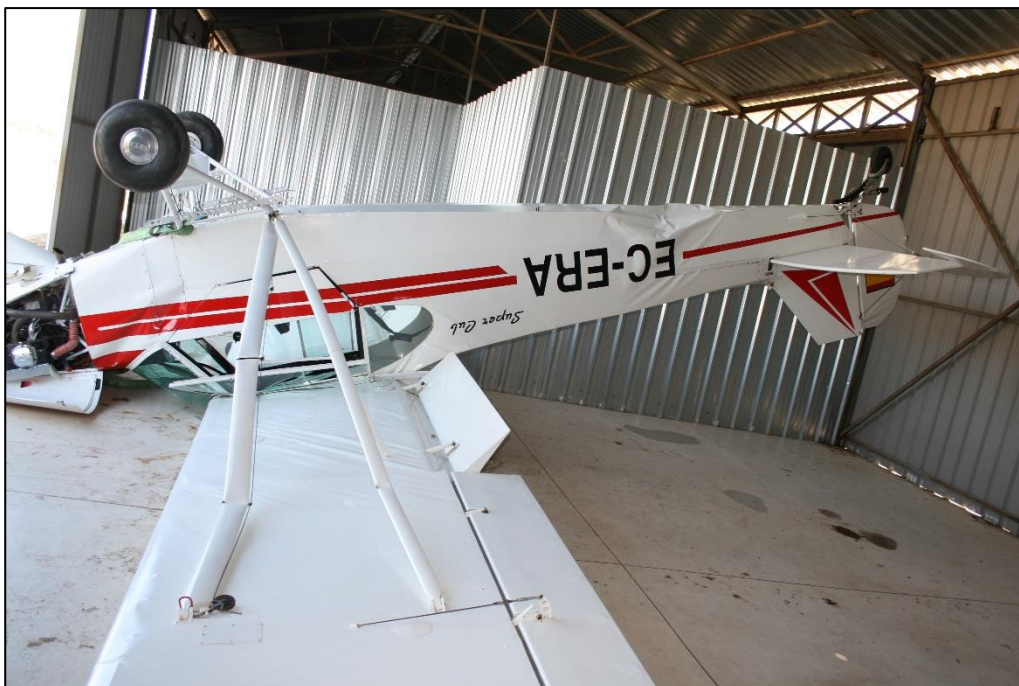
*Ilustración 5: Estado de la aeronave al llegar el equipo investigador*

La aeronave se encontraba preservada en un hangar del mismo aeródromo. Dentro del hangar la aeronave se encontraba en posición invertida, que según la declaración del piloto fue la posición en la que finalmente se detuvo la aeronave tras el accidente.

Las palas de la hélice se encontraban dobladas hacia delante, siendo la dobladura de una mayor que la de la otra. El cono de la hélice estaba aplastado, y presentaba restos de tierra y vegetación. El capot también se vio afectado por el impacto habiéndose abierto en dos zonas, por la parte de los filtros.

El plano izquierdo tenía el flap completamente desplegado. La punta del plano tenía marcas de arrastre por toda la parte del intradós. El borde de ataque tenía un fuerte impacto desde la zona de la luz de aterrizaje hasta la zona de la luz de navegación. El golpe se extendía desde la zona del borde de ataque hacia el extradós del plano, donde había restos de vegetación.

El plano derecho presentaba una grieta en el borde de ataque aproximadamente a la mitad del mismo. Las riostras del lado derecho estaban ambas plegadas hacia el plano. Los flaps se encontraban desplegados al máximo.

El fuselaje tenía una importante deformación en la parte inferior que ascendía y llegaba hasta la base de la cola.

El timón de profundidad estaba entero, sin golpes ni rozaduras y se movía libremente. El timón de dirección tenía un golpe fuerte, la luz de navegación de la punta del mismo estaba rota. La punta se había deformado doblándose hacia la izquierda y clavándose en el lateral izquierdo de la cola.

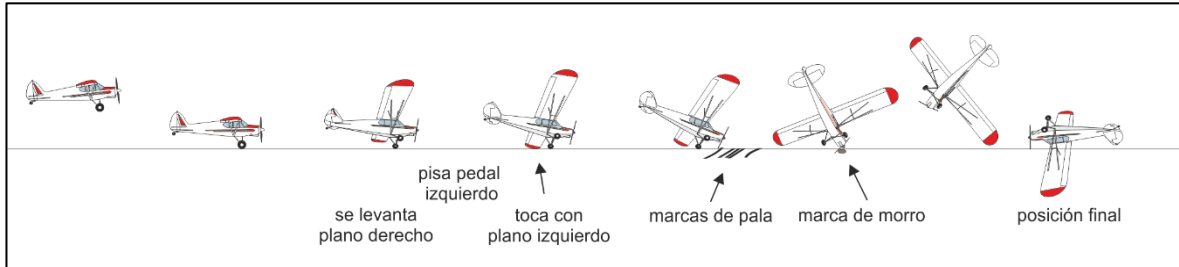
*Ilustración 6: Probable trayectoria de la aeronave en el accidente*

Finalmente, la aeronave terminó capotando, clavando el estabilizador vertical en el suelo, que se dobló en el proceso. Esto dejó las marcas donde se encontraron los restos de la luz

de navegación de cola. Este vuelco final probablemente provocó la rotura de las riostras y la deformación del fuselaje cerca de la cola. Ver Ilustración 6 para recreación de la secuencia completa.
