CIAIAC

Informe técnico A-013/2021

Accidente ocurrido el día 7
de mayo de 2021 a la aeronave
Robinson R44 en el mar
Mediterráneo, a unas 7 millas
al través de la playa de
Torrenueva-La Línea de la
Concepción (Cádiz)

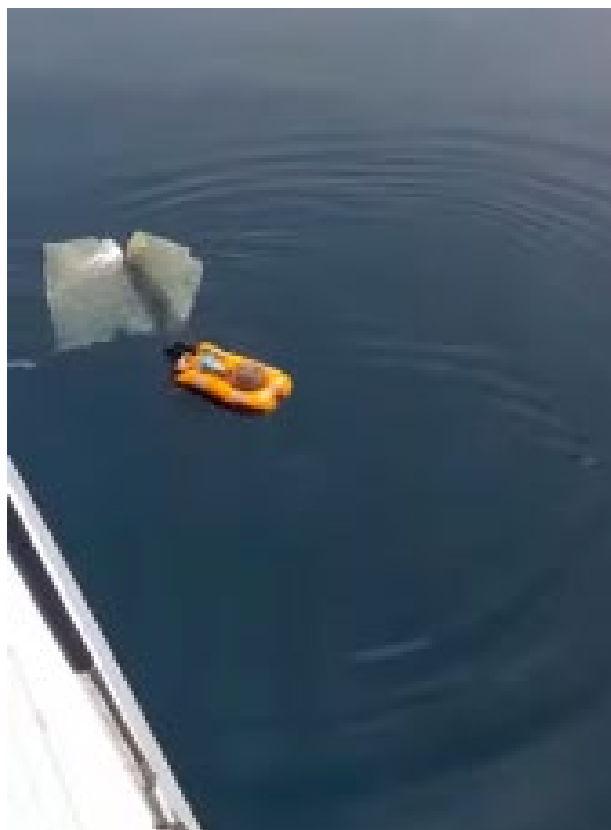
En la imagen de la derecha, extraída de un vídeo publicado en un periódico⁷, se observa que el ocupante de la aeronave llevaba puesto un chaleco salvavidas antes de ser rescatado por el velero particular.

Durante la investigación de la CIAIAC se le preguntó a esta persona cuándo y cómo se puso el chaleco salvavidas y no supo explicarlo.

Ilustración 1: Instante en el cual el herido es rescatado por un velero particular
