Informe técnico

A-013/2021

Accidente ocurrido el día 7 de mayo de 2021 a la aeronave Robinson R44 en el mar Mediterráneo, a unas 7 millas al través de la playa de Torrenueva-La Línea de la Concepción (Cádiz)

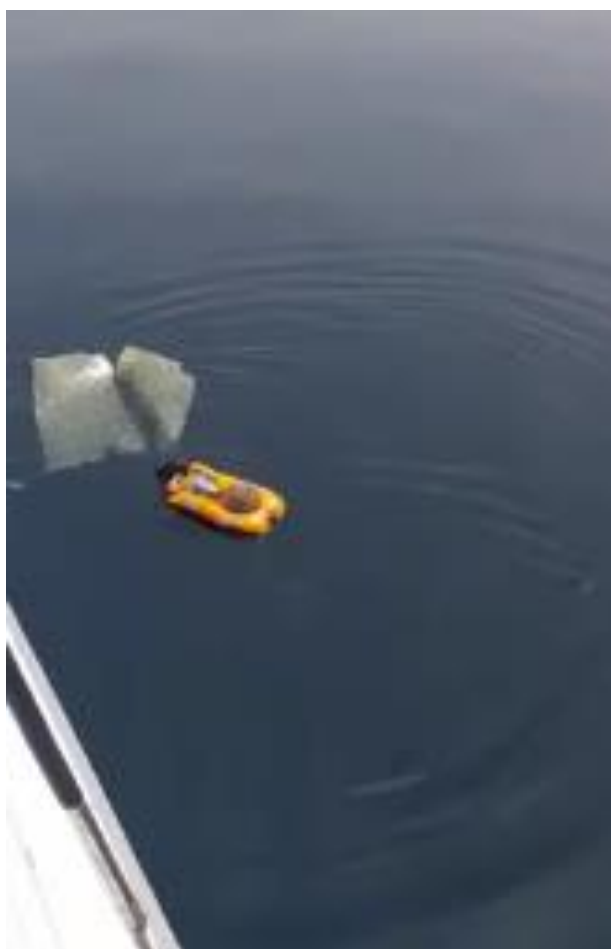
En la imagen de la derecha, extraída de un vídeo publicado en un periódico⁷, se observa que el ocupante de la aeronave llevaba puesto un chaleco salvavidas antes de ser rescatado por el velero particular.

Durante la investigación de la CIAIAC se le preguntó a esta persona cuándo y cómo se puso el chaleco salvavidas y no supo explicarlo.

Ilustración 1: Instante en el cual el herido es rescatado por un velero particular
