# Informe técnico

## A-014/2020

Accidente ocurrido el día 28 de marzo de 2020, a la aeronave ULTRAMAGIC H77, matrícula EC-GZR, en Palomares del Río (Sevilla)

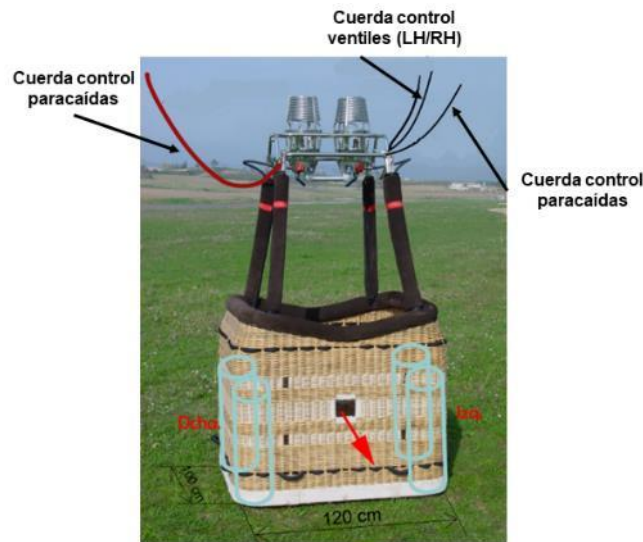
Figura 1: Distribución de la barquilla del globo

En la Figura 1 se representa la disposición de la barquilla, quemadores y cuerdas de control. El globo no disponía de sistema rápido de desinflado (FDS).

La barquilla no disponía ningún sistema de retención que pudiera evitar que los ocupantes fueran despedidos fuera de ella. Este dispositivo es un elemento que no es requerido para la barquilla C-1 que portaba el globo.

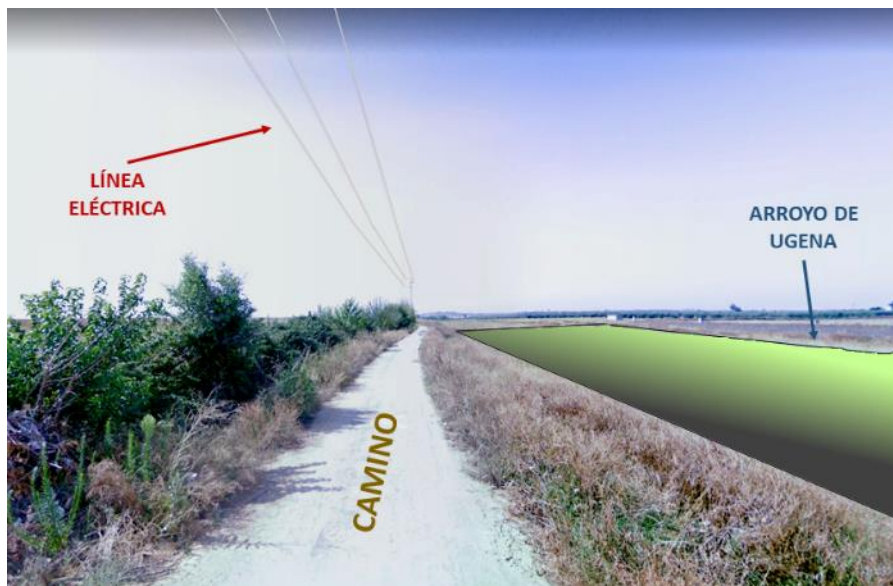
Figura 3: Vista del área de aterrizaje

El terreno tenía una forma rectangular que se alargaba de norte-sur. Hacia el este, estaba limitado por un camino y una línea eléctrica de media tensión. De forma paralela, en el lado opuesto, transcurría el curso del Arroyo de Ugena.

En la Figura 3 se representa una vista, con el rumbo de vuelo aproximado, del área donde aterrizó el globo junto a los obstáculos del entorno.

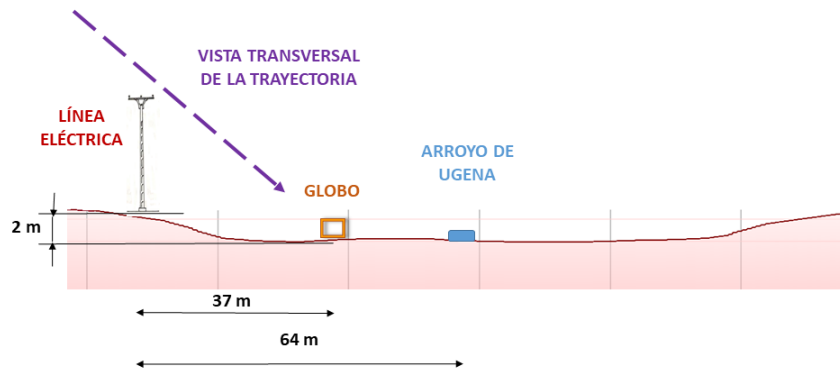
Figura 4: Perfil del terreno

La Figura 4 representa una vista del transversal del terreno, del lugar de aterrizaje.

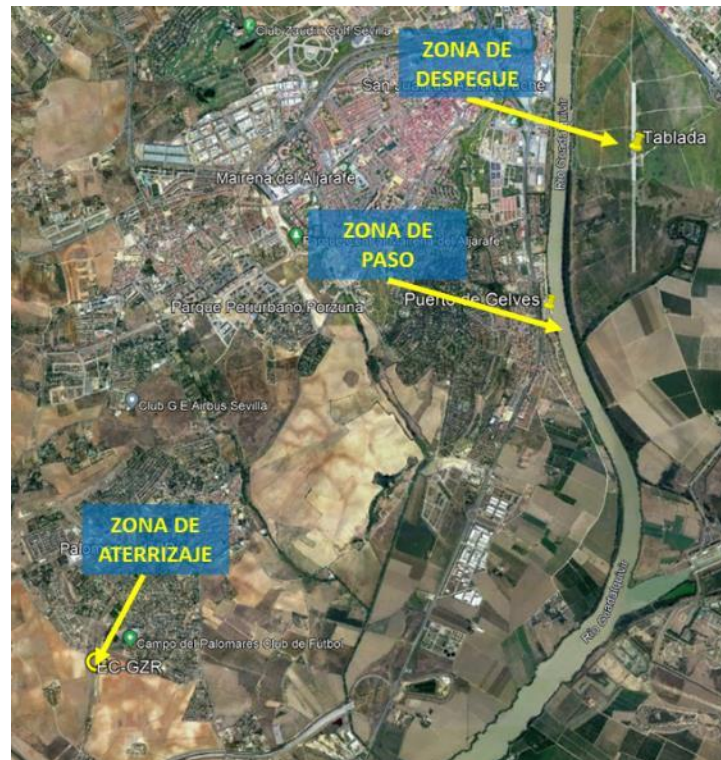
Figura 5: Recorrido del globo

Cuando despegaron de Tablada, entre las 7:10 y 7:25 UTC, el viento era del noreste con velocidad en pista de unos 7 km/h (3,8 kt) y de unos 25 km/h (13,5 kt) en altura. Se dirigieron hacia la primera diana del recorrido que estaba situada al suroeste. Después de la primera diana, decidieron abandonar el recorrido y aterrizar porque el viento predominante les dirigía más al norte y su fuerza aumentaba después de rebasar el río Guadalquivir a la altura del puerto de Gelves, ver Figura 5.

El lugar elegido para el aterrizaje fue improvisado sobre la marcha y no estaba marcado como prohibido por los organizadores del evento. La velocidad del viento durante la maniobra de aproximación se estimó en unos 20 km/h (10,8 kt). La aproximación al terreno sobrevoló por encima de una zona de urbanizaciones hasta alcanzar un terreno abierto de barbecho.

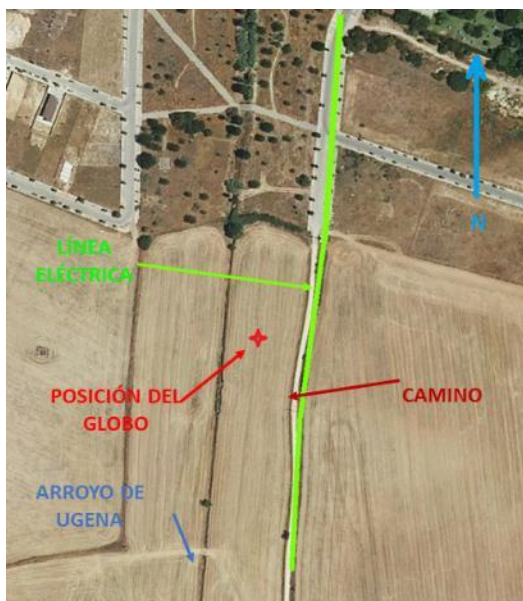
Figura 6: Características del campo

El campo seleccionado presentaba una planta rectangular, más alargada en sentido norte a sur, flanqueado al este por una línea eléctrica de unos 12 m de altura y al oeste por el cauce de un arroyo. Un camino de acceso discurría paralelo y junto a la línea eléctrica. En la Figura 6 se representa sobre el terreno la forma y situación de este.

Inmerso el piloto en la maniobra de aterrizaje el escenario instantes antes de tomar tierra que se encontró fue que, advertida o inadvertidamente, en su línea de vuelo se cruzaban los cables de la línea eléctrica y que en la prolongación de la trayectoria se divisaba la presencia próxima del cauce de un arroyo.

En esa situación se considera que no debió aterrizar porque, por una parte, la presencia de la línea eléctrica exigía que la aproximación no fuera tendida y, por otra, porque la presencia en la distancia del arroyo limitaba la posibilidad de prolongar el recorrido previo al contacto con el terreno.
