Informe técnico A-015/2017

Accidente ocurrido al helicóptero
Bell 206B3, matrícula D-HHMP,
operado por Rotorsun,
en el término municipal
de Pego (Alicante), el día 5
de agosto de 2017

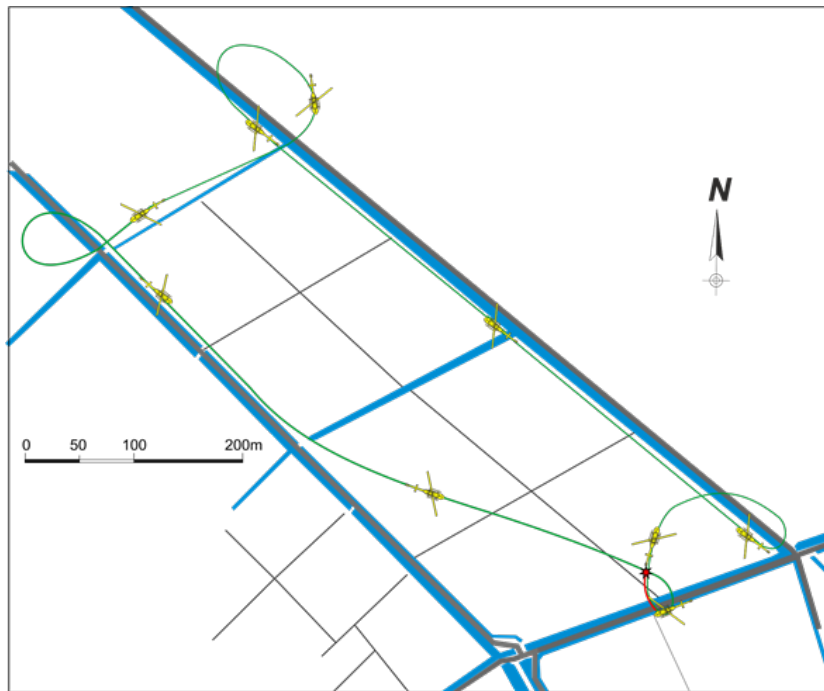
Figura 1. Trayectoria seguida por el helicóptero en el vuelo previo al del accidente

Analizadas las trayectorias obtenidas a partir de los datos registrados por el sistema de guiado global diferencial (DGPS), representadas en las figuras 1 y 2, no se detecta ninguna anomalía en la operación realizada. No obstante, se observa que las trayectorias seguidas por la aeronave en los últimos despegues realizados, representados en la figura 2, describen un viraje a la derecha en todos los casos.

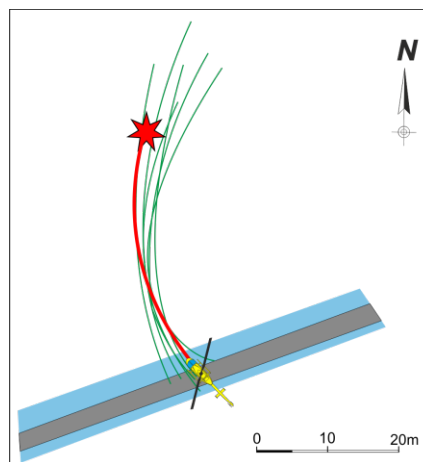
Figura 2. Trayectorias seguidas por la aeronave en los últimos despegues registrados en el DGPS

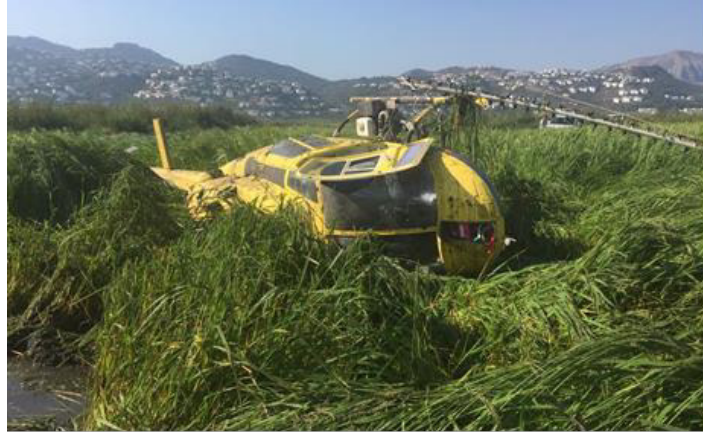
La aeronave impactó en el punto de coordenadas $38^{\circ} 51' 43''$ N, $0^{\circ} 03' 11''$ W, con una elevación de 0 m, quedando volcada sobre su costado derecho, próxima a un canal de riego de los cultivos de arroz y a unos 50 metros del punto de despegue.

Tras el contacto inicial de la pértiga de fumigación con el terreno, la aeronave impactó con el patín derecho sobre el suelo, pivotando en actitud compatible con vuelco dinámico, quedando apoyada sobre su costado derecho tras el impacto.

Figura 3. Situación de la aeronave tras el impacto

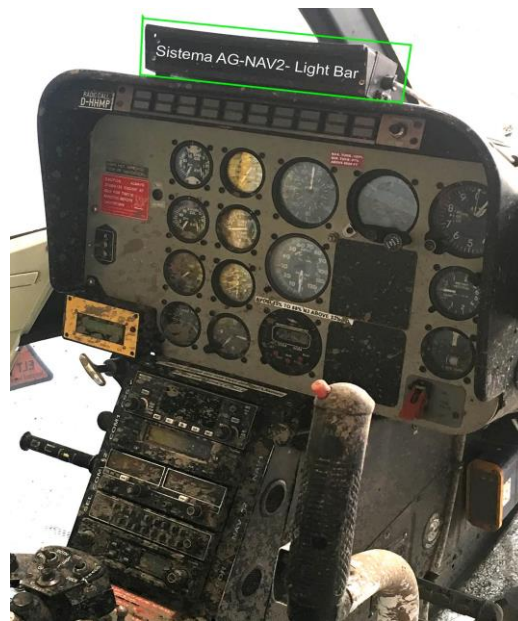
La barra de luces de la aeronave siniestrada estaba situada en la parte superior del parasol del tablero de instrumentos, como se indica en la fotografía de la figura 6.

Figura 6. Panel de instrumentos del Bell 206B y barra de luces AG-NAV
