CIAIAC

Informe técnico A-016/2019

Accidente ocurrido el día 10 de abril de 2019, a la aeronave Diamond Aircraft DA 40 D, matrícula G-RKAH, en las proximidades del aeropuerto de Huesca (LEHC)

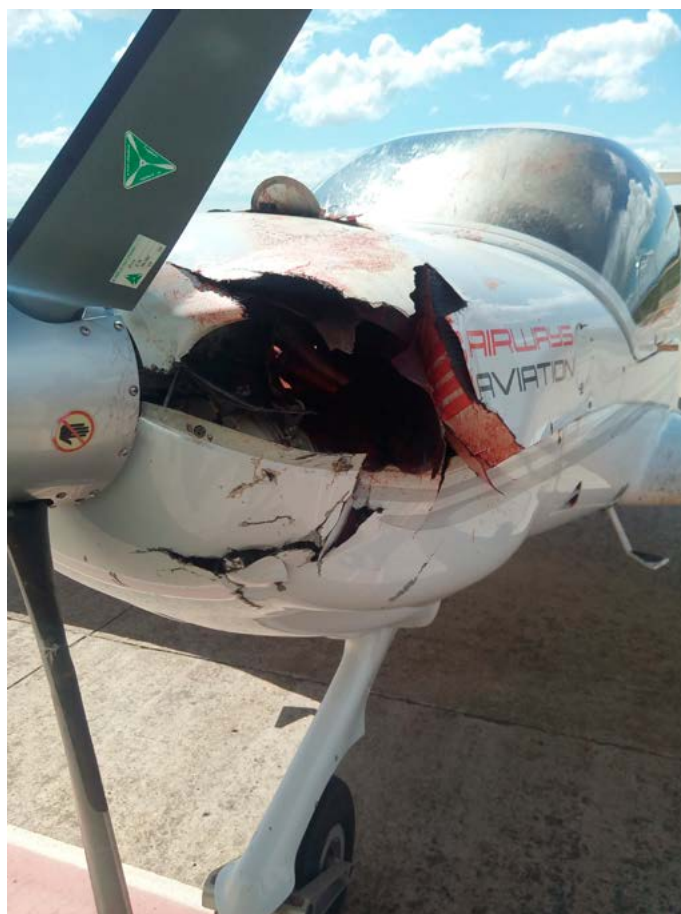
Durante el transcurso de una de las maniobras que estaban realizando, la aeronave sufrió el impacto de un buitre contra la parte frontal izquierda del morro.

Como consecuencia del impacto con el buitre, la aeronave sufrió daños importantes en la hélice, incluida la caja de engranajes, cubierta del motor y motor (apoyos de motor, radiadores, accesorios y conexiones).

Fig. nº 1 Vista frontal del estado de la aeronave

La causa del accidente fue la colisión frontal en vuelo de un buitre con la aeronave.
