INFORME TÉCNICO

A-016/2021

Accidente ocurrido a la aeronave DIAMOND DA-40D, matrícula EC-MDI, el 08 de mayo de 2021 en el aeródromo de La Cerdanya (Girona)

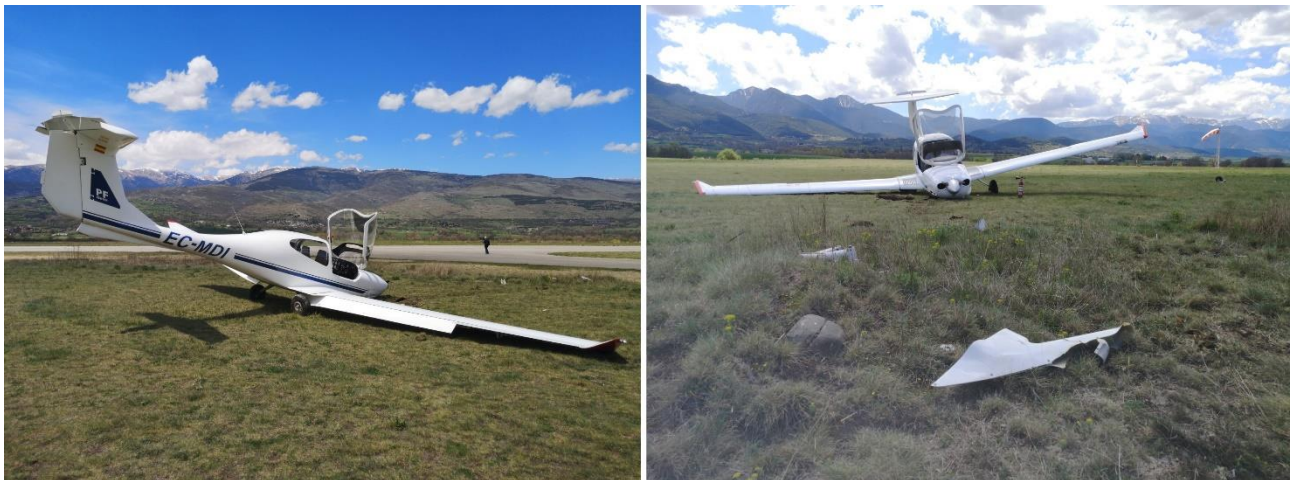
En la toma por la cabecera 25 la aeronave rotó unos 180° a la izquierda, saliéndose de la pista y quedando detenida en la franja de hierba a unos 20 m de la pista.

Figura 2. Posición final de la aeronave

En las imágenes de la Figura 2 puede apreciarse la posición final de la aeronave.

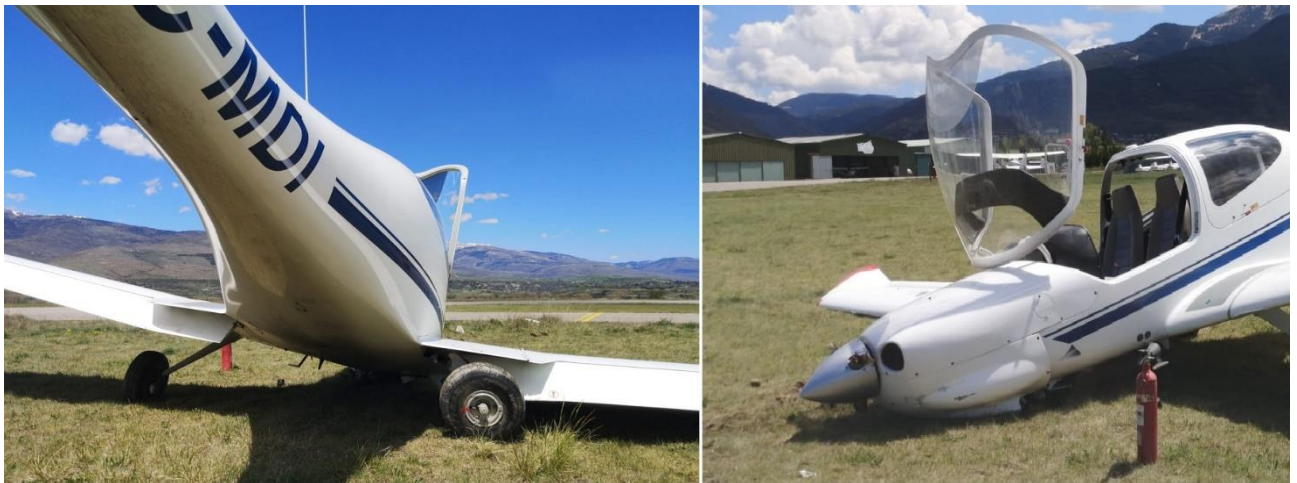
Se observó que las palas de la hélice se habían fracturado por impacto contra el terreno, así como que se había producido el colapso de la pata derecha del tren principal y el desprendimiento de la pata de morro. Se observaron igualmente daños en la parte inferior del fuselaje por contacto con el terreno.

Figura 3. Daños en aeronave
