Informe técnico A-018/2018

Accidente ocurrido el día 15 de Mayo de 2018, a la aeronave Socata Rallye 235 E, matrícula EC-CYO, en las proximidades del aeródromo de Fuentemilanos (Segovia).

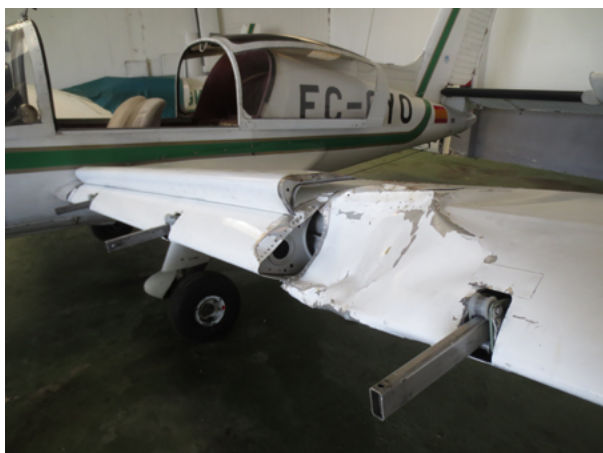
Durante el vuelo de regreso al aeródromo la aeronave sufrió el impacto de un buitre contra el borde de ataque en el primer tercio del plano izquierdo.

Figura 2. Deformación del borde de ataque²

Como consecuencia del impacto con el buitre, la aeronave sufrió daños importantes tanto en la estructura, como en los slats de borde de ataque de dicho plano.

Atendiendo a dichas deformaciones, se puede establecer que el buitre impactó contra la parte superior de los slats, deformando éstos inicialmente, y posteriormente como consecuencia del fuerte impacto, se deformó también la estructura.

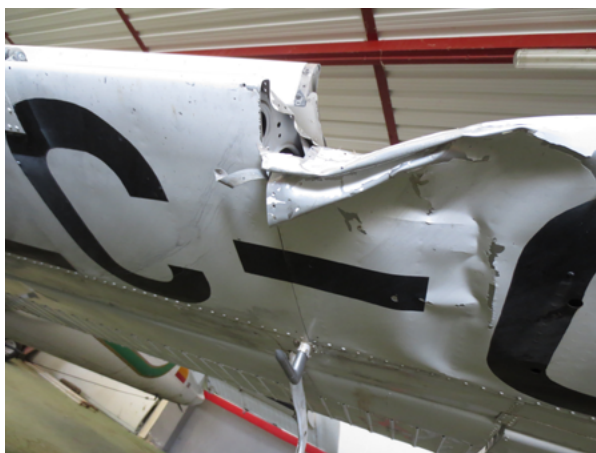
Figura 3. Detalle vista inferior

La naturaleza de las deformaciones son coherentes con una trayectoria de impacto del buitre en ligero descenso con respecto a la trayectoria de vuelo de la aeronave.

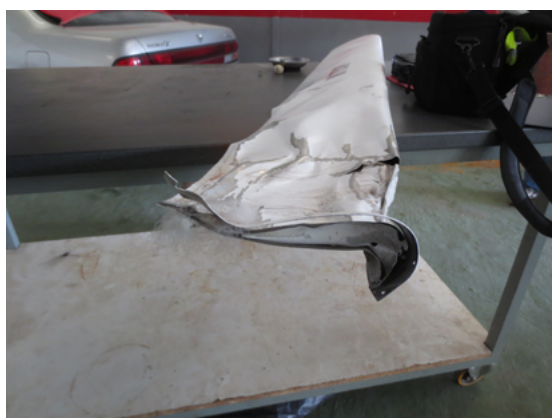
Figura 4. Deformación del slat

² Los slats fueron retirados una vez la aeronave en tierra.
