CIAIAC

Informe técnico A-018/2019

Accidente ocurrido el día 11 de mayo de 2019, a la aeronave de construcción por aficionado, Stolp Starduster TOO SA-300, matrícula G-BRVB, en las proximidades del aeródromo de Lillo (Toledo)

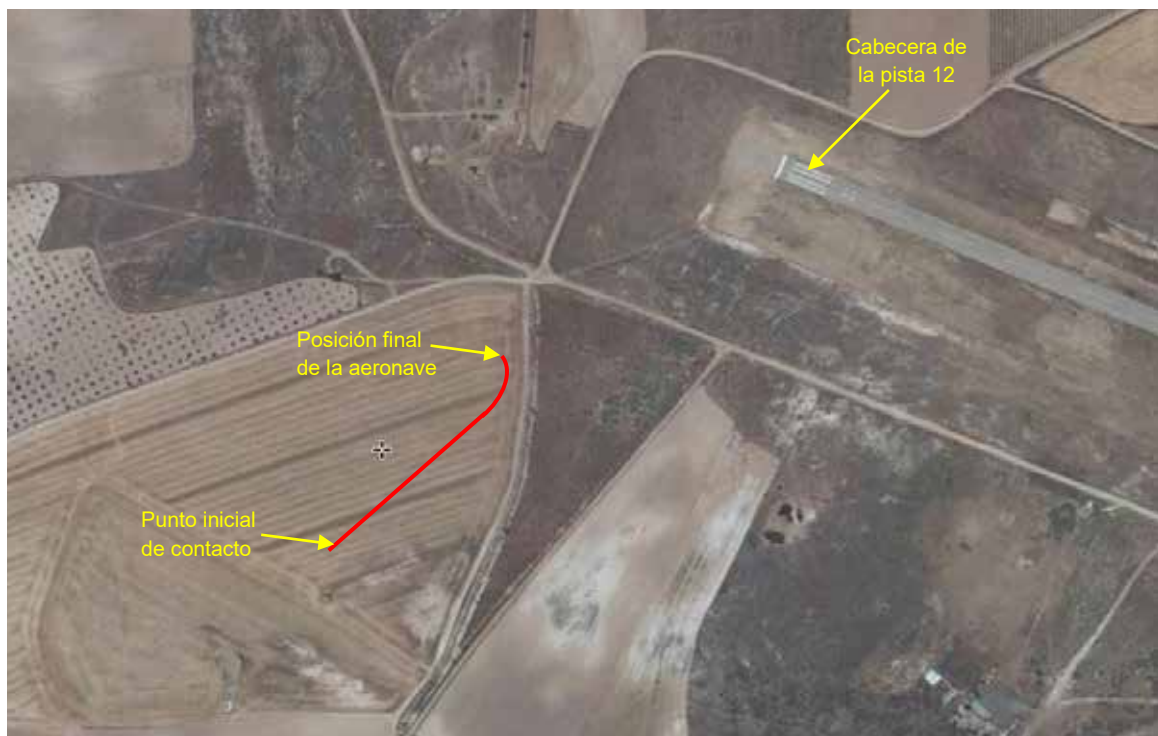
Figura 1. Fotografía aérea de la zona del accidente, en la que se ha marcado con un trazo rojo el recorrido en tierra realizado por la aeronave. La pista del aeródromo de Lillo puede verse en la parte superior derecha

El rodaje de la aeronave sobre la tierra dejó marcas apreciables (ver figura 4) que comenzaban a unos 30 m del borde suroeste de la parcela. Las huellas se extendían de

forma sensiblemente rectilínea en dirección Noreste durante 150 m. En este punto se desviaban hacia la izquierda y continuaban unos 40 m en rumbo Norte, hasta llegar al lugar en el que se encontraba la aeronave.

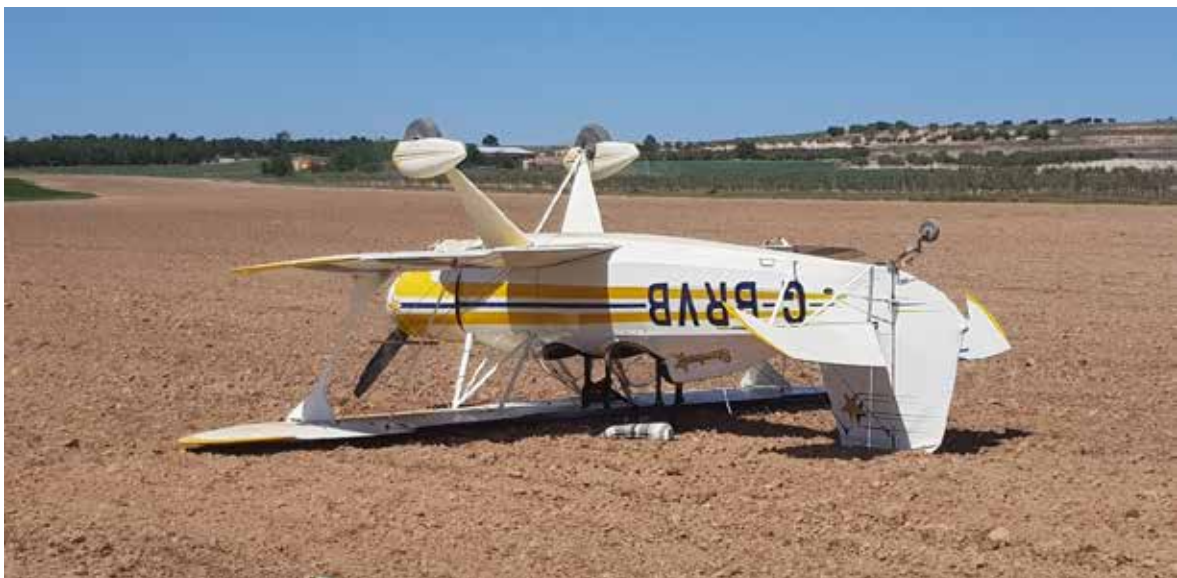
Figura 2. Fotografía de la aeronave tras la toma

Al hacerlo, la cola de la aeronave comenzó a elevarse. El morro se clavó en el terreno y la aeronave capotó quedando detenida en posición invertida.

A consecuencia del vuelco y capotaje de la aeronave resultaron dañados la hélice, el estabilizador vertical y el timón de dirección.

Como puede apreciarse en las fotografías de las figuras 2 y 4, la aeronave quedó detenida en posición invertida dentro de la parcela en la que había aterrizado.

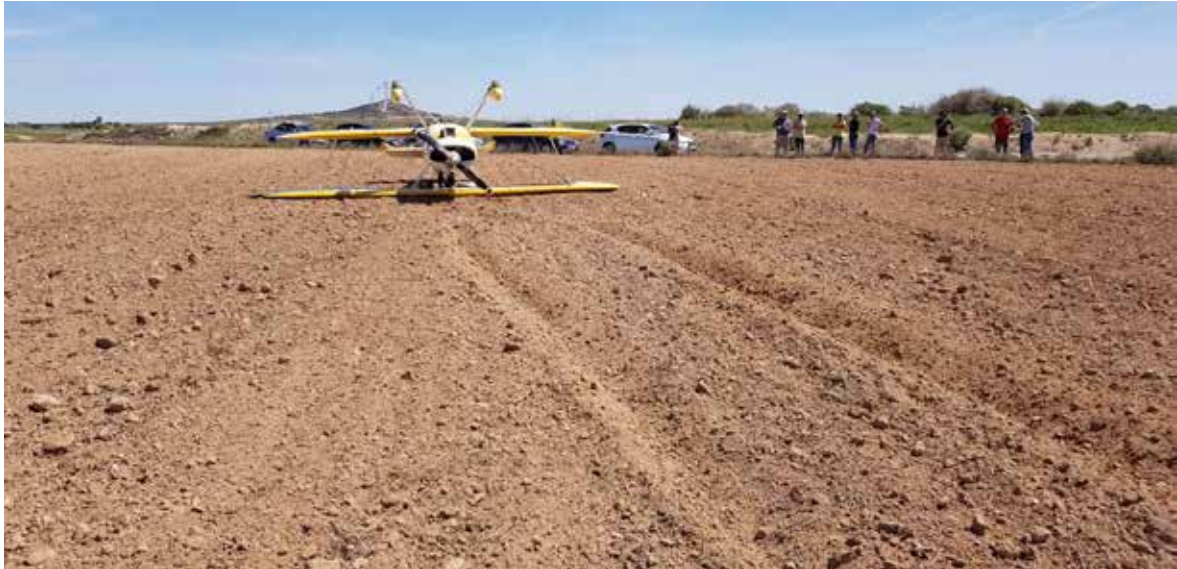
Figura 4. Fotografía de la aeronave y de la parte final de las huellas de rodaje

Las huellas dejadas por el tren de aterrizaje de la aeronave tenían una profundidad de unos 10 cm.

La escasa dimensión que tenía la parcela en la dirección de aterrizaje provocó que el piloto actuase para virar ligeramente hacia la izquierda y que accionara los frenos. La conjunción de la acción sobre el freno, junto con el estado del terreno, muy blando, generaron el par de fuerzas que hicieron que se iniciara el movimiento de elevación de la cola, que acabó con el posterior capotaje.

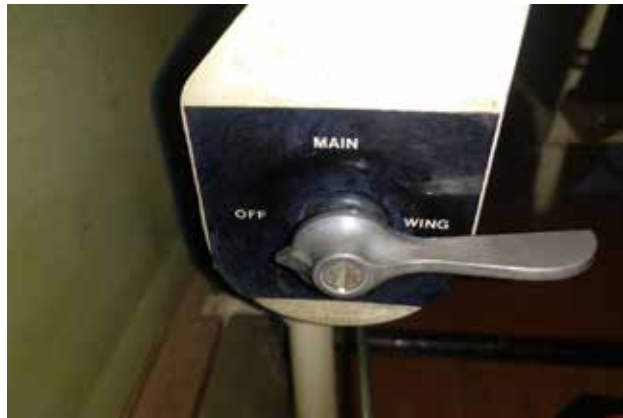
El piloto manifestó que, repasando mentalmente el vuelo en el que ocurrió el accidente, se dio cuenta de que había despegado con la llave selectora de combustible posicionada para abastecer el motor desde el depósito de combustible situado en el ala.

Figura 5. Fotografía de la llave selectora de combustible (en la posición cerrada)

Como la totalidad de vuelos que había hecho el piloto en esta aeronave habían sido de larga distancia, todos tuvieron como factor común que se iniciaron con la llave selectora de combustible en el tanque de ala. El piloto en el vuelo del accidente siguió esa pauta, sin recordar que ese tanque estaba casi vacío.
