## Informe técnico A-019/2020

Accidente ocurrido a la aeronave  
PIPER PA-28-161, matrícula  
G-CETE, el 26 de junio de 2020,  
en el aeródromo de La Axarquía  
León Benabu (Málaga)

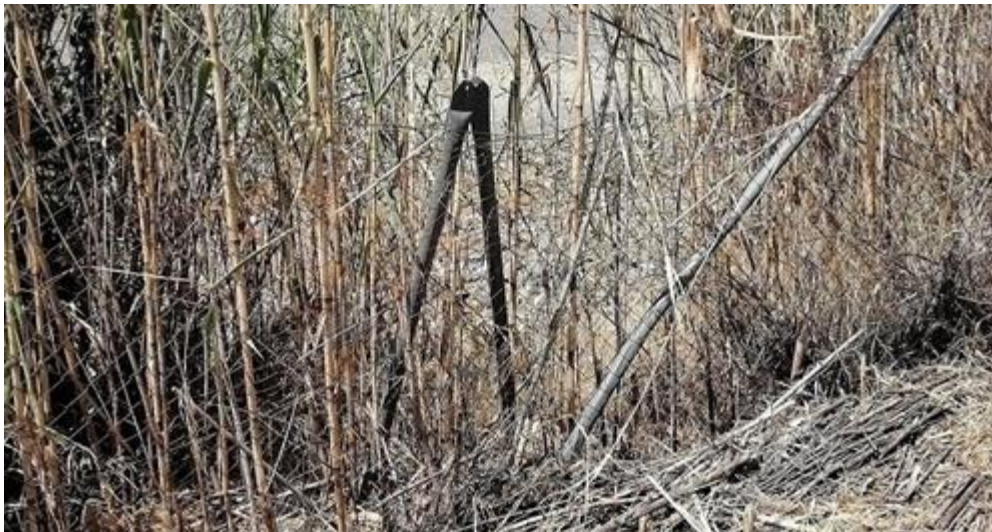
La aeronave colisionó contra una valla metálica situada a la izquierda de la pista 30, la cual puede observarse en la Figura 1.

Figura 1. Daños en valla metálica

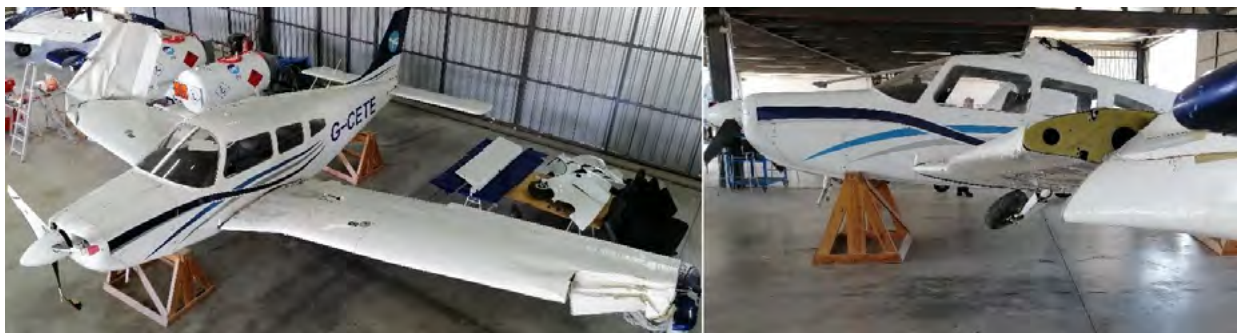
Como consecuencia del accidente la aeronave sufrió daños en ambos planos, tren de aterrizaje y hélice. Se produjo el desprendimiento de las ruedas de morro y derecha del tren principal, así como el colapso de la rueda izquierda del mismo.

En la Figura 3 pueden observarse los daños sufridos por la aeronave.

Figura 3. Daños en aeronave G-CETE

Se observó que se habían producido daños importantes en ambos planos debido al impacto sufrido con la valla, localizándose principalmente en los extremos y en los encastres de los mismos. Se comprobó igualmente que se habían desprendido dos de las ruedas del tren, y que había daños en las palas de la hélice.
