CIAIAC

Informe técnico A-020/2019

Accidente ocurrido el día 22 de mayo de 2019 a la aeronave CESSNA 172 con matrícula EC-HQU en el aeropuerto de Madrid Cuatro Vientos

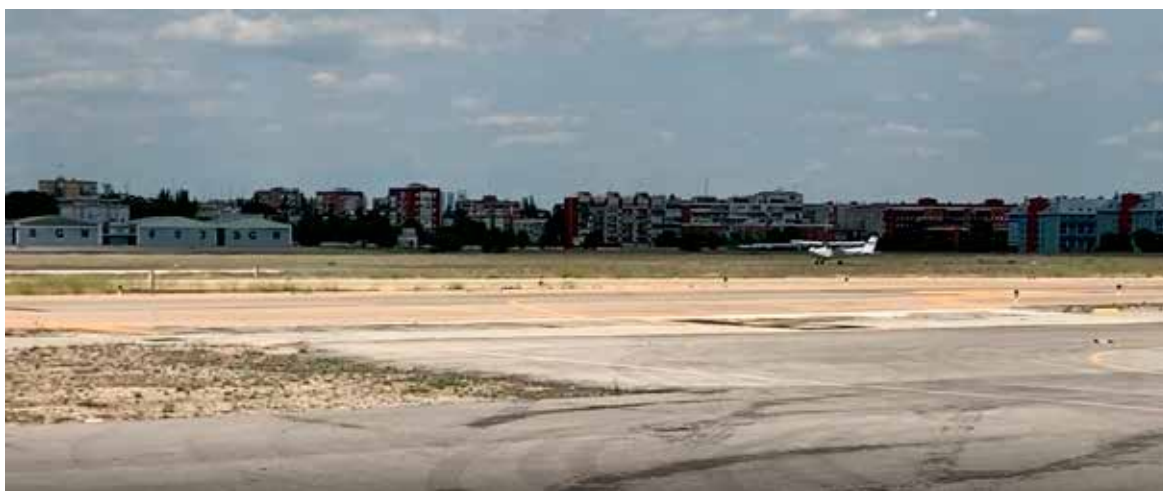
Figura 1. Momento del aterrizaje

El momento de hacerlo parece adecuado, es decir, inmediatamente después de haber hecho siete despegues y siete aterrizajes, porque el instructor juzga que la trayectoria del piloto hasta ese momento es satisfactoria. A la vista de lo observado en el vídeo en el que se grabó el aterrizaje, la aproximación fue estabilizada y la toma de tierra suave y con velocidad adecuada.

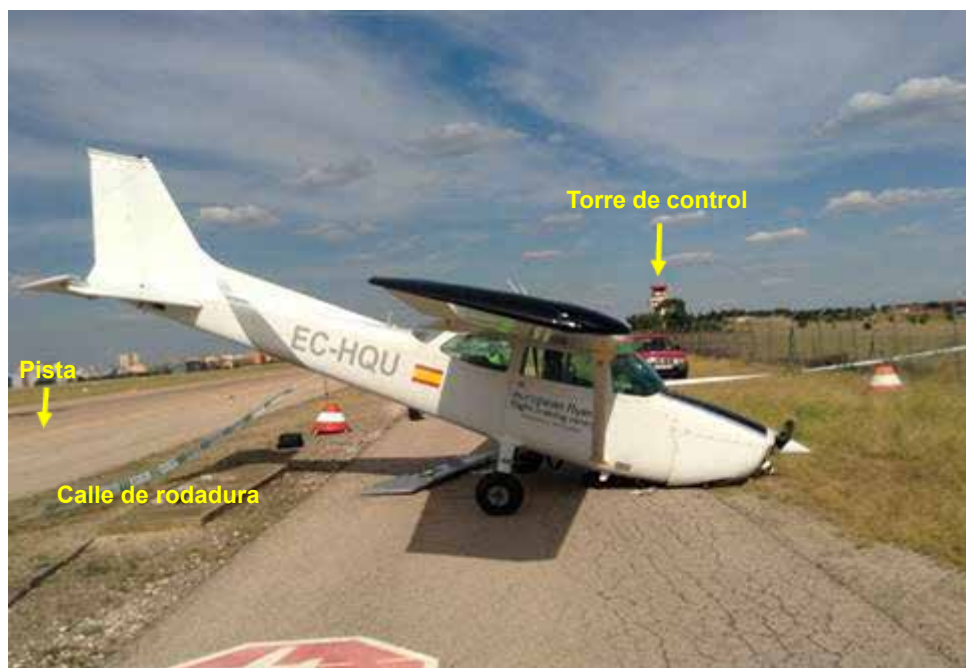
La rueda delantera del tren de aterrizaje colapsó y el avión golpeó con la hélice en el suelo, quedando detenido junto a la valla del aeropuerto con su eje longitudinal formando 90° con el eje de pista.

Figura 2. Fotografía de la posición final de la aeronave

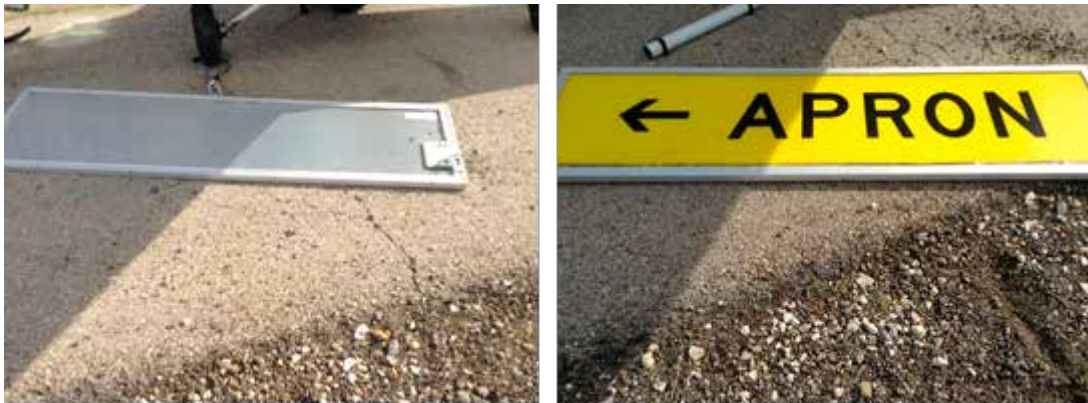
Un cartel que indicaba la ubicación de la plataforma quedó arrancado.

Figura 3. Cartel de señalización dañado

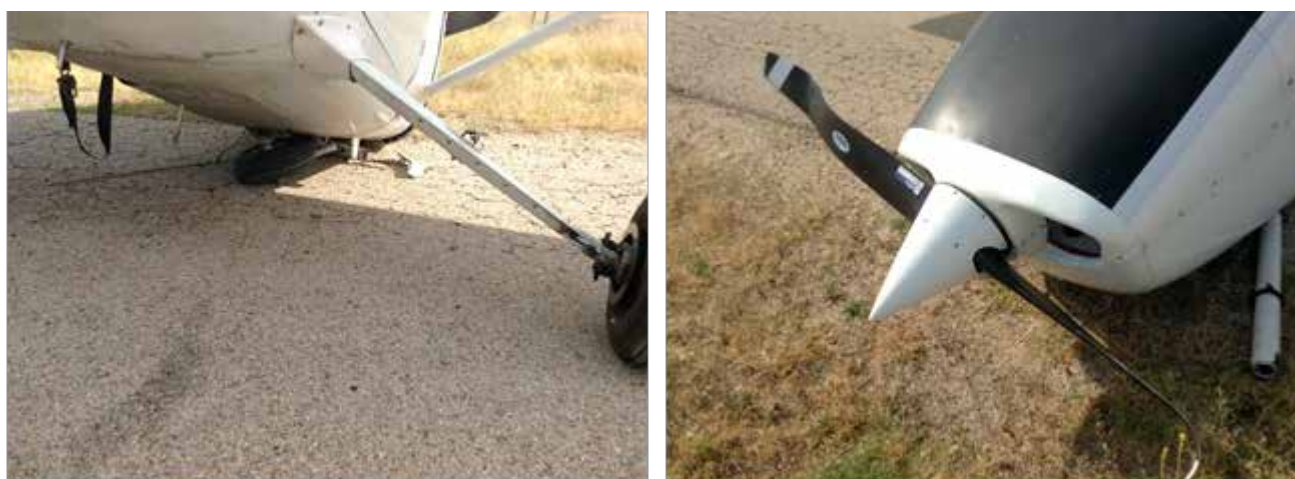
Como consecuencia del impacto resultó dañada la rueda delantera del tren y todos sus elementos, así como su alojamiento, todo el carenado de la parte inferior del avión y la hélice, cuyas puntas estaban ligeramente dobladas.

Figura 4. Daños a la aeronave

A la vista de los daños en general y en la hélice en particular, parece claro que llevaba poca velocidad y que circulaba con un régimen del motor muy próximo al de ralenti.
