Informe técnico A-020/2020

Accidente ocurrido el día
25 de junio de 2020, a la
aeronave Bell 206B, matrícula
EC-EXE, operada por Bigas Grup
Helicopters en Cubillo del César
(Burgos)

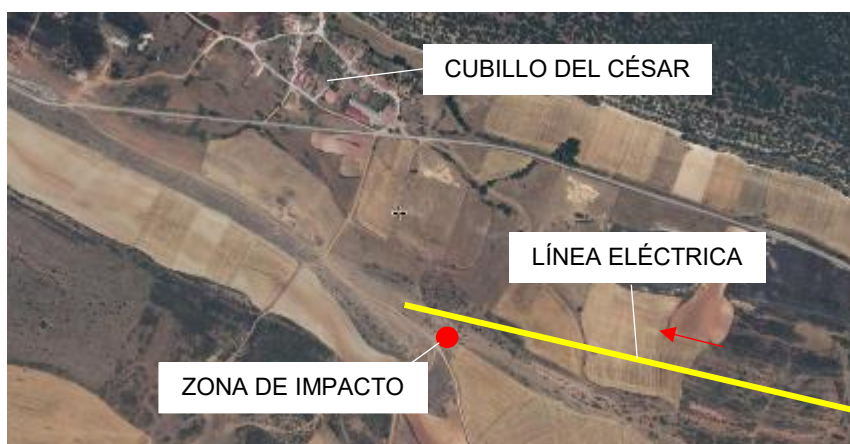
Figura 1. Zona de impacto

Durante la realización de la aproximación al punto de toma, el piloto reportó tener problemas de mando sobre el cíclico durante unos segundos que, aunque consiguió recuperar, produjeron que helicóptero realizase una toma dura impactando el rotor de cola y el estabilizador vertical contra el terreno. Las tres personas a bordo resultaron ilesas y pudieron abandonar el helicóptero por sus propios medios.

El punto de contacto con el terreno se encontraba 430 m al sureste de Cubillo del César y 30 m a la izquierda (según el sentido de vuelo) del tendido que estaba inspeccionando.

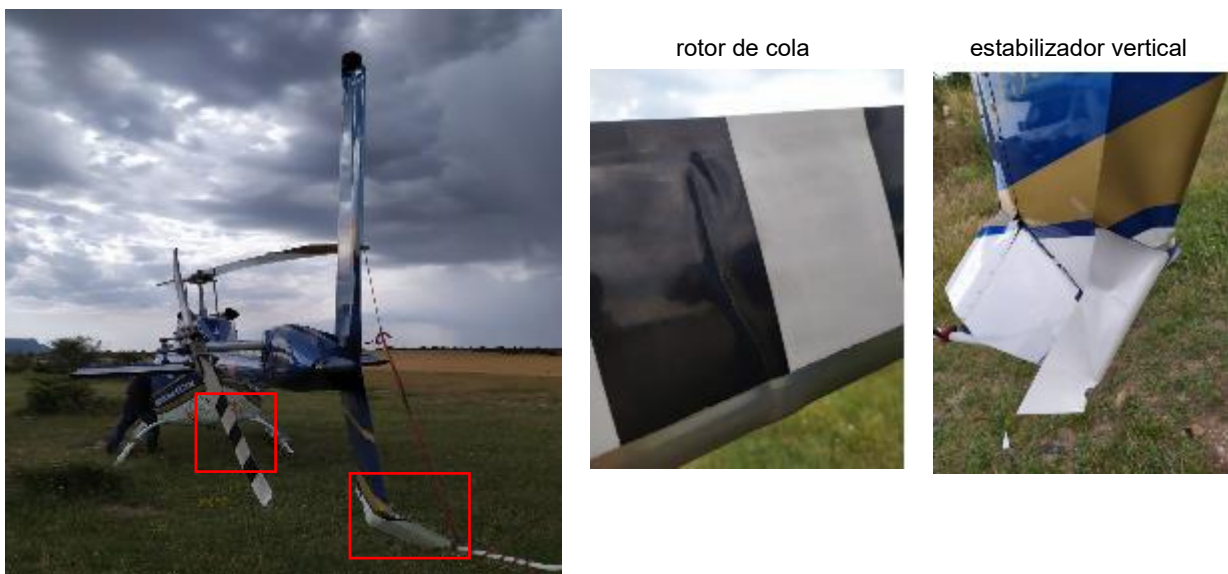
Figura 2. EC-EXE tras el evento

El helicóptero presentaba daños en el fuselaje posterior: patines, cono de cola, estabilizador vertical y rotor de cola.

- Daños por impacto en una de las palas del rotor de cola.
- Grietas, deformación y desplazamiento de material a lo largo del estabilizador vertical debido al impacto con el terreno.
- Deformación en los tubos de la estructura del tren de aterrizaje (patines).
- Deformaciones, grietas y daños localizados en diversas instalaciones y zonas de unión ubicados en la estación 130.
- Daños y rotura en el tacómetro.
- Deformación y torsión en el eje de transmisión del rotor de cola.
- Evidencia de contacto entre el *isolation mount* y el *drive shaft*.

La distribución y alcance de los daños sufridos por el helicóptero son coherentes con un elevado régimen de descenso registrado durante el tramo de aproximación final, en concreto los dos últimos segundos antes del impacto, siendo esta la causa inmediata del accidente. Las condiciones por las que el helicóptero contactó con un elevado régimen de descenso se presentan y valoran diferenciadas en tres ámbitos:

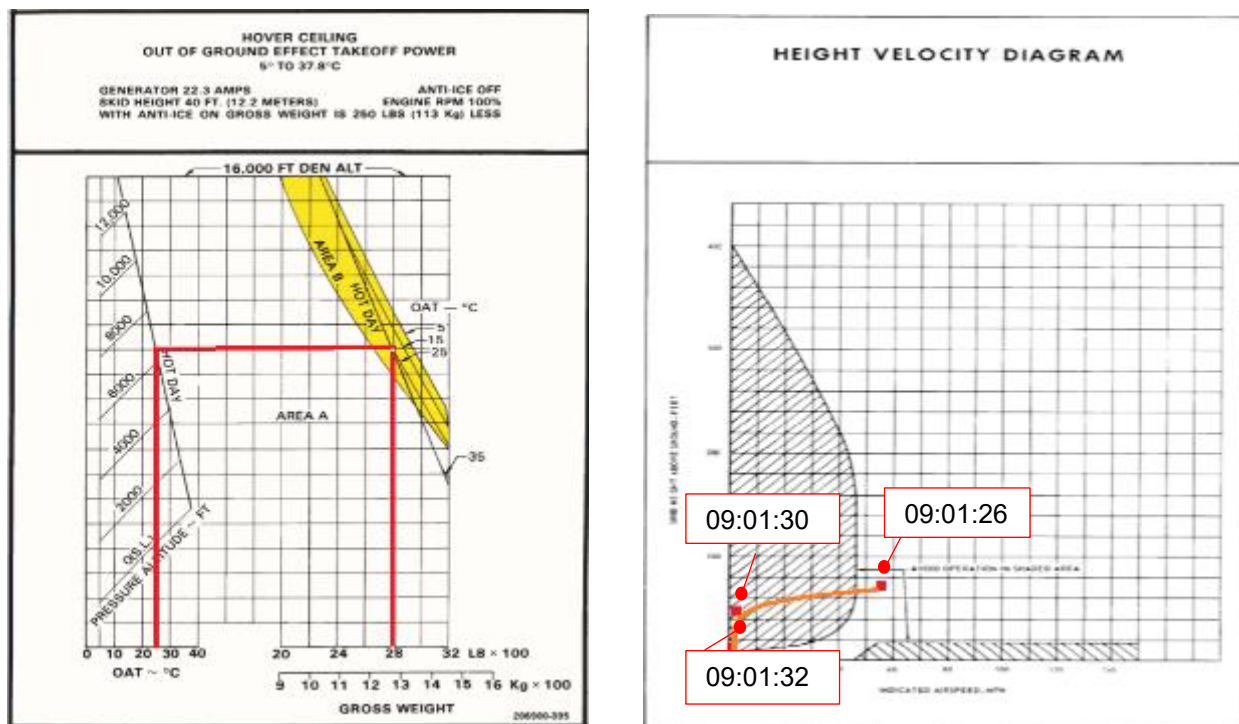
Figura 3. Carta OGE y H-V para el vuelo del evento

Para las condiciones de temperatura 24°C y elevación de la zona de aterrizaje 1086 m (3563 ft), la carta de altitud de densidad (*density altitude chart*) del *Manual de Vuelo* indica que la altitud de densidad era de 5500 ft. Para el despegue, realizado a 965 m (3166 ft) y 20°C, la altitud de densidad era poco más de 4000 ft. Para la altitud de densidad en el aterrizaje, el máximo peso para el cual el diagrama altitud-velocidad es válido era 2800 lb (1270 kg), siendo el peso de la aeronave en el aterrizaje menor (1158 kg).

Teniendo en cuenta que el helicóptero estaba siendo operado por debajo de los límites de peso para la altitud de densidad de la zona, el diagrama H-V (*height-velocity chart*)⁵ era válido. La aplicación de este diagrama a la última fase del vuelo se presenta mediante tres puntos correspondientes a las 09:01:26, 09:01:30 y 09:01:32, descritos en el último viraje antes de la toma, según la información proporcionada por el GPS (apartado 1.11).

Según la carta de estacionario fuera de efecto suelo (*Hover ceiling out of ground effect OGE*) entre 5°C y 37,8°C del *Manual de Vuelo*, este podía mantener estacionario fuera de efecto suelo en la zona de aterrizaje, siendo su techo de estacionario a 25°C entorno a los 6500 ft con hasta 1270 kg de peso máximo en la toma.

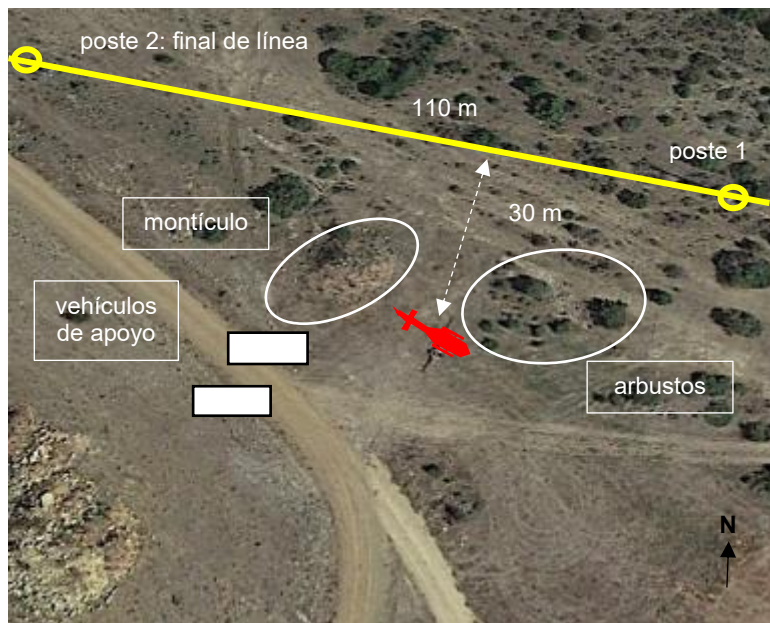
Figura 4. Zona de aterrizaje

La zona donde se produjo el aterrizaje era un terreno no preparado con una elevación de 1086 m, situado 30 m (medidos en perpendicular) a la izquierda de la línea que estaban inspeccionando. Era una superficie sin pendiente, de tierra compactada en buenas condiciones, y no se apreciaban objetos ni materiales sueltos. No presentaba elevaciones que la convirtieran en una superficie confinada, aunque sí existían obstáculos a considerar para la toma y aproximación:

- En la zona noroeste había un montículo. El helicóptero quedó a 8 m del mismo.
- En la zona oeste estaban estacionados los dos vehículos de apoyo. El helicóptero quedó a 20 m de estos.
- En la zona noreste había varios arbustos. El helicóptero quedó a 9 m de estos.

La zona no estaba señalizada, sino que fueron los vehículos de apoyo los que facilitaron la identificación de la zona desde el aire. La figura 4 muestra la posición final del helicóptero respecto a la zona de toma. Las fotografías de la figura 5 muestran diferentes vistas de la zona de aterrizaje, así como de la línea, postes, montículo y vehículos de apoyo.

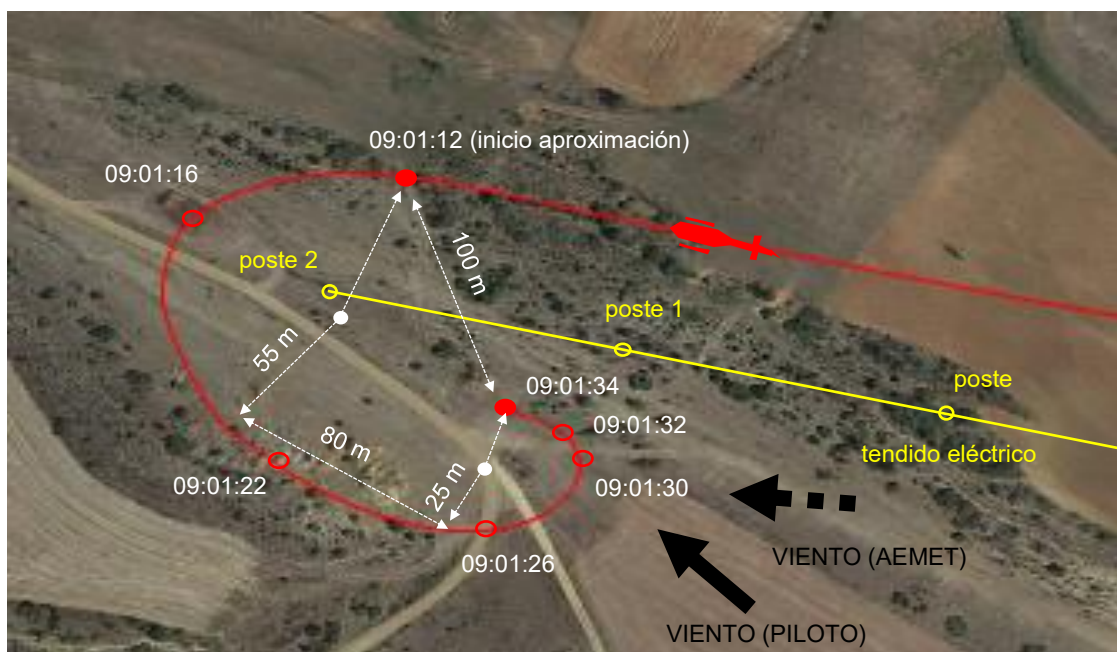
Figura 6. Trayectoria durante maniobra de aproximación

La figura 6 muestra la trayectoria de aproximación y aterrizaje que realizó el helicóptero tras finalizar el último tramo de la línea (poste 2):

- La maniobra de aproximación se inició a las 09:01:12 y duró 22 s.
- El helicóptero se encontraba 50 m a la derecha de la línea y a 151 ft sobre el terreno.
- Describió un viraje de 180° con un radio de 55 m de radio, un tramo recto de 80 m y un último viraje de 180° de 25 m de radio hasta realizar el contacto con el terreno a las 09:01:34.
- El punto de toma se encontraba 100 m al sureste del punto de inicio de la aproximación.

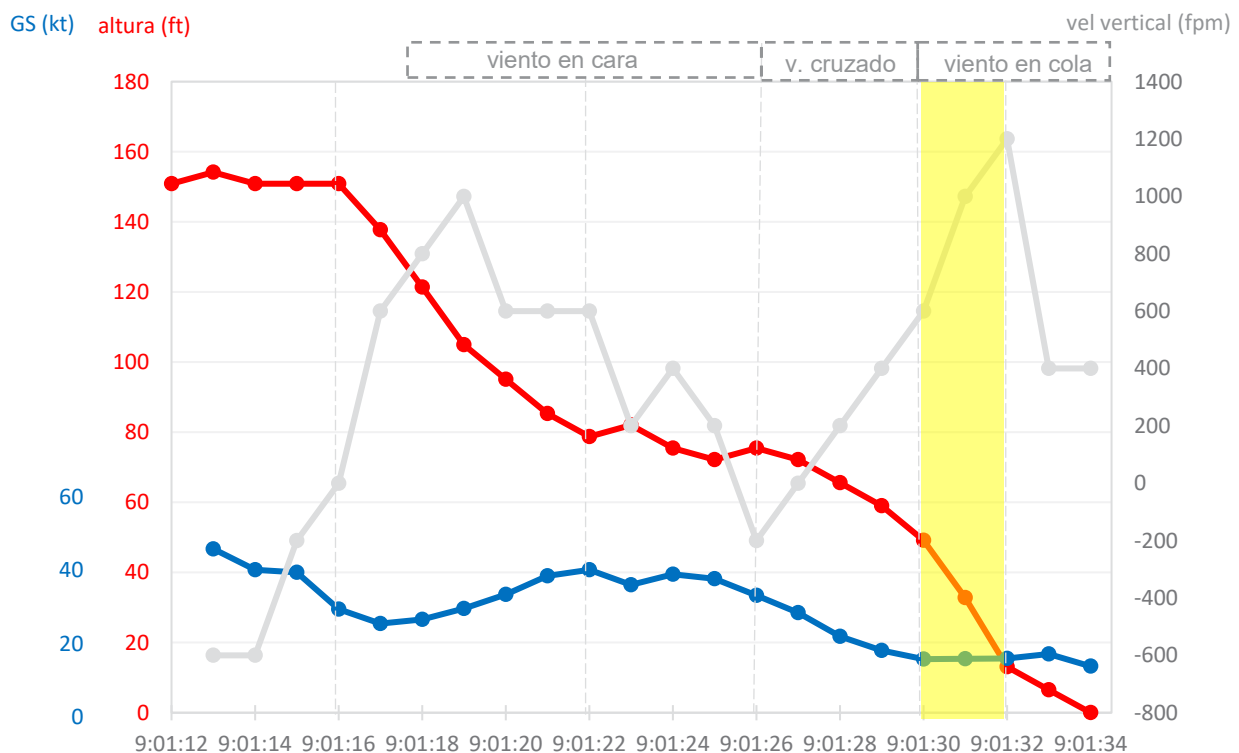
Figura 7. Maniobra de aproximación: velocidades y altura sobre el terreno

En base a los datos registrados por el GPS, se ha calculado la altura del helicóptero sobre el terreno, la velocidad respecto al suelo y el régimen de descenso a intervalos de 1 s (figura 7), con la siguiente secuencia:

- 09:01:26-09:01:30. Inicio del último viraje hacia la izquierda durante el cual el helicóptero descendió hasta los 49 ft sobre el terreno y perdió velocidad hasta los 18 kt. Como consecuencia del viraje, el viento incidió sobre el helicóptero desde el costado derecho.

- 09:01:30-09:01:32. En dos segundos el helicóptero perdió altura a un régimen mucho mayor (los cálculos de velocidad vertical indican un valor puntual de -1200 fpm) que había estado haciendo desde el inicio del último viraje. Descendió desde los 49 ft a los 13 ft manteniéndose la velocidad en 15 kt. La maniobra en este momento se realizaba con viento en cola.

- 09:01:32-09:01:34. El helicóptero describió un último tramo recto en rumbo noroeste (300°) en el que disminuyó su régimen de descenso (los últimos valores registrados indican un régimen de -400 fpm). El contacto con el terreno se produjo a las 09:01:34 en una posición opuesta al rumbo que llevaba.

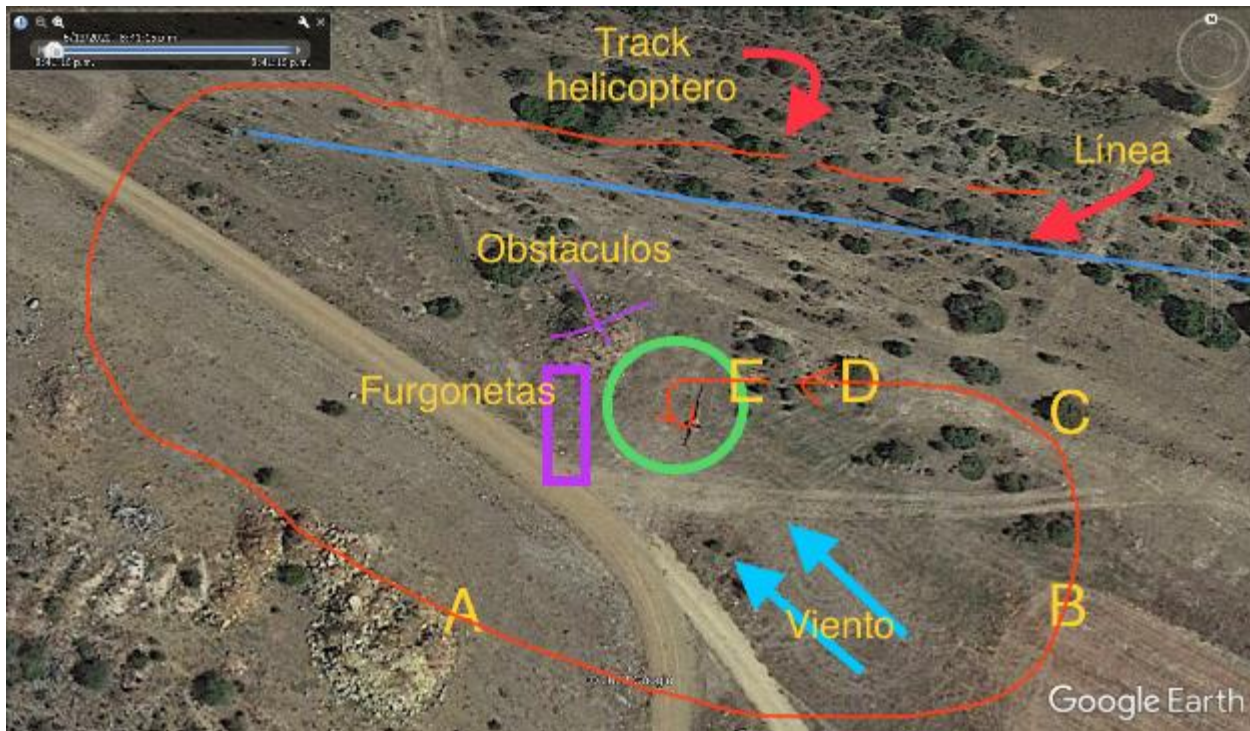
Figura 8. Croquis realizado por el piloto

- Haciendo la recta final de la línea vio que el personal de tierra ya había encontrado un campo para el repostaje (círculo verde en croquis), unos metros antes de terminar la línea y justo al lado.

- Observó que tenía obstáculos para realizar la aproximación con el viento en cara, por lo que decidió hacerla con rumbo similar al de la inspección.
- Inició la aproximación viento en cola (punto A en el croquis), sin variar la velocidad ni la altura. Entró en base (punto B en croquis).

- Viró a final (punto C) con un "alabeo" de 30-35°, 40 KIAS, a 250 ft y a unos 300 m del punto de toma. Empezó a disminuir la velocidad y virar para entrar en final, aplicando un poco de potencia.

- En este mismo momento notó vibraciones, se inició una turbulencia y se quedó sin mando. El torque debía estar sobre el 50%.
- Rápidamente bajó potencia y en pocos segundos recuperó el mando, ya con una actitud plana, pero cayendo rápido y cerca del suelo (punto D en el croquis).

- Aplicó potencia, cayeron las vueltas del rotor principal sonando el aviso acústico y se encaró al viento (punto E).
- El contacto se produjo con los dos patines, aunque más fuerte con el izquierdo, por la parte delantera y posteriormente con el rotor de cola en el suelo en el área de aterrizaje (círculo verde en croquis). Tras impactar el rotor de cola sintió vibraciones en los pedales y detuvo la aeronave, manteniendo durante dos minutos el motor al ralentí para su enfriamiento.

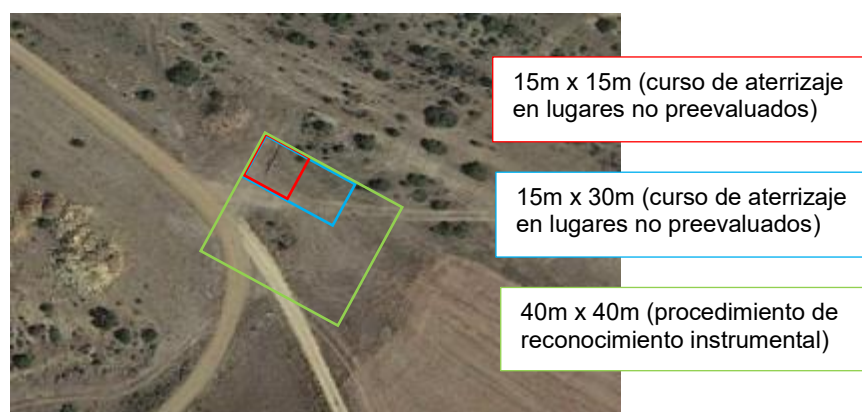
Figura 9. Dimensiones para aterrizar en emplazamientos no preevaluados

- “Las dimensiones no deben ser menores de 1.5 veces el diámetro del rotor (aproximadamente 15x15 m)”⁸.
- “Las dimensiones del área de aproximación final serán de 15x30 m”.

La aplicación de estos criterios, junto con los que define el procedimiento de reconocimiento instrumental, se muestran en la figura 9.
