# Informe técnico

## A-020/2021

Accidente ocurrido el día 12 de mayo de 2021 a la aeronave Boeing 737-8AS, matrícula EI-EGA, en el aeropuerto de Alicante (Alicante, España)

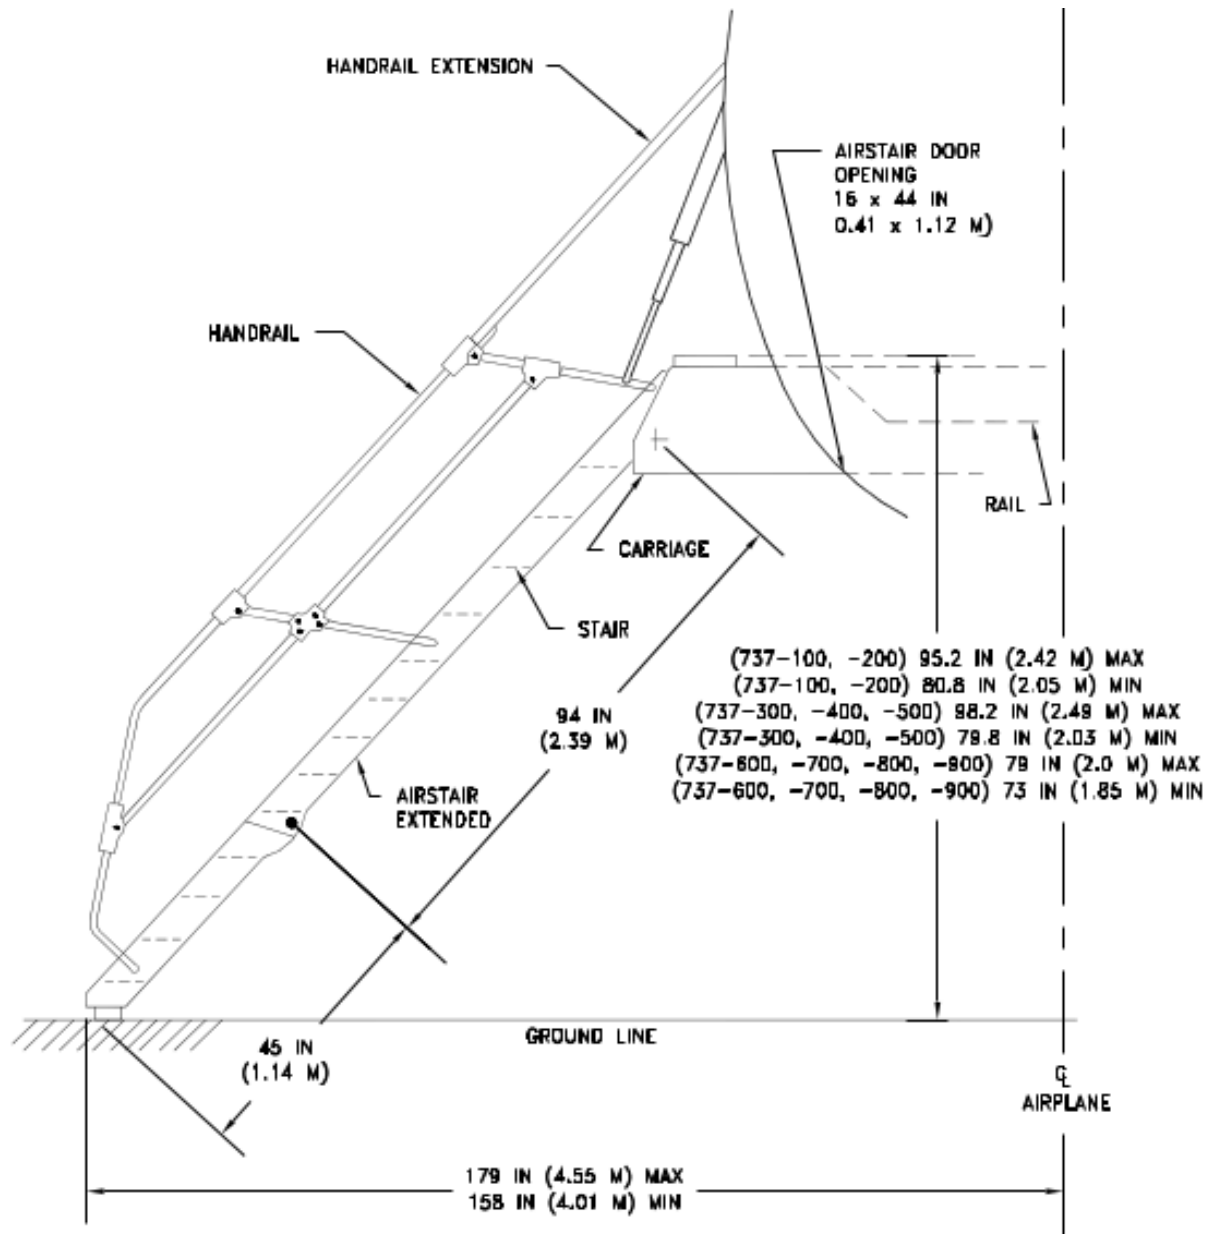
Ilustración 1: Dimensiones de las escaleras de las aeronaves Boeing 737

La siguiente figura, extraída del documento de Boeing “Airplane Characteristics for Airport Planning”, muestra las dimensiones de las escaleras. La altura de las escaleras de los modelos 800 oscila entre 1,85 m, como mínimo, y 2 m, como máximo y la longitud de las mismas es de 3,53 m. Con lo cual, la pendiente varía entre un 69% y un 62% respectivamente. Por otro lado, la anchura es de unos 0,62 m.

Dado que la anchura de las escaleras delanteras es de unos 0,62 m y se requieren unos 60 cm para descender holgadamente, este espacio resultó insuficiente y una de las maletas se quedó bloqueada en la escalera, por el testimonio recabado del propio pasajero.

Dado que la anchura de las escaleras es de unos 0,62 m, esta es suficiente para permitir el paso con una única maleta. No obstante, puede no ser suficiente, como fue en este caso, para transportar dos maletas sobre todo si estas están separadas cierta distancia del cuerpo.

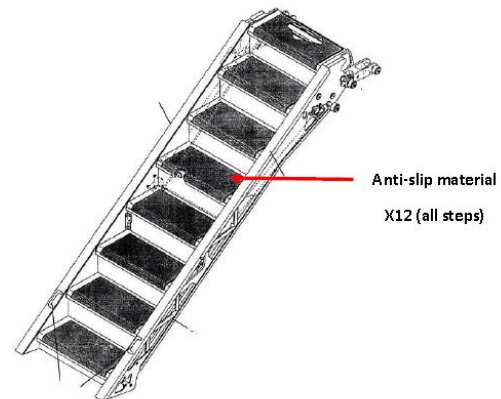
1.- Las huellas de las escaleras disponen de un material antideslizante denominado 3M Safety Walk 710 - Grueso<sup>5</sup>

Aunque los manuales de Ryanair también permiten el uso del material antideslizante 3M Safety Walk 610 – Uso General<sup>6</sup>, las escaleras están equipadas con el anterior.

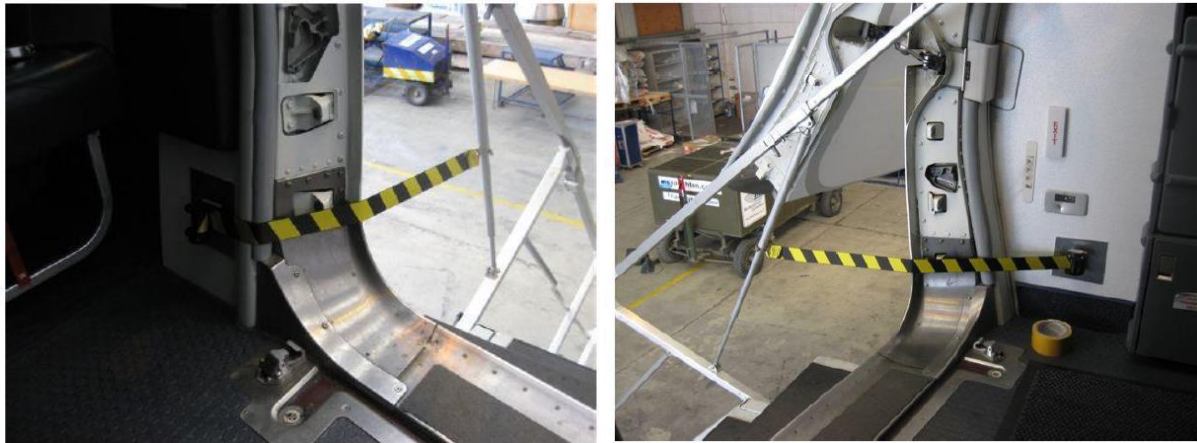
2.- En junio del 2010, se instalaron barreras de seguridad visuales retractiles en la parte inferior del mamparo Lav A delantero y en la parte inferior de la pared lateral de la cabina al lado de y bajo 1ABC como se aprecia en las imágenes:

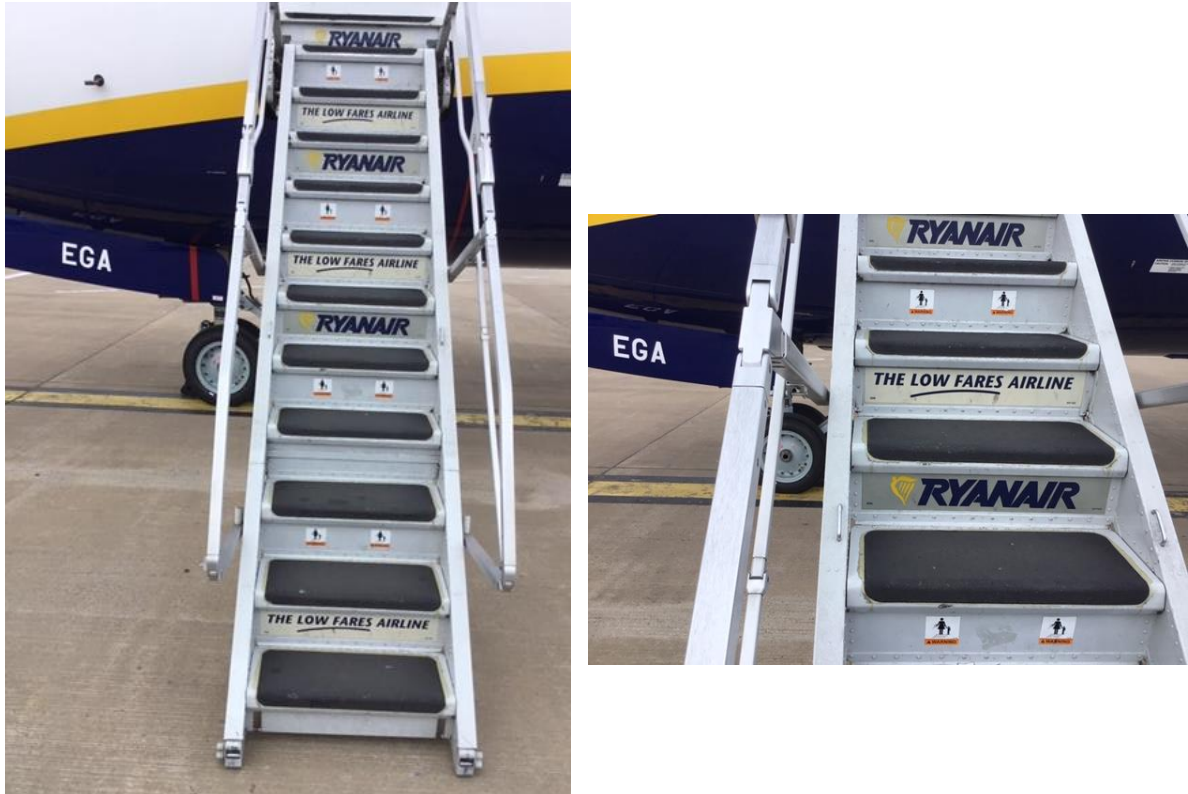
*Ilustración 2: Detalle de las escaleras de la aeronave Boeing 737-8AS, con matrícula EI-EGA*

4.- La aeronave involucrada en este suceso disponía de letreros de advertencia aconsejando llevar a los niños pequeños de la mano al subir o bajar la escalera de acuerdo con el Boletín de Información de Aeronavegabilidad Especial (SAIB) NM-07-47<sup>7</sup>, emitido por la FAA en septiembre del 2007. Se muestran dos fotografías de las escaleras de la aeronave involucrada en este suceso. En las mismas se aprecia este letrero de advertencia en las contrahuellas de los peldaños de la escalera:

Estos letreros de advertencia aconsejaban además sujetarse con la otra mano al pasamanos de la escalera.

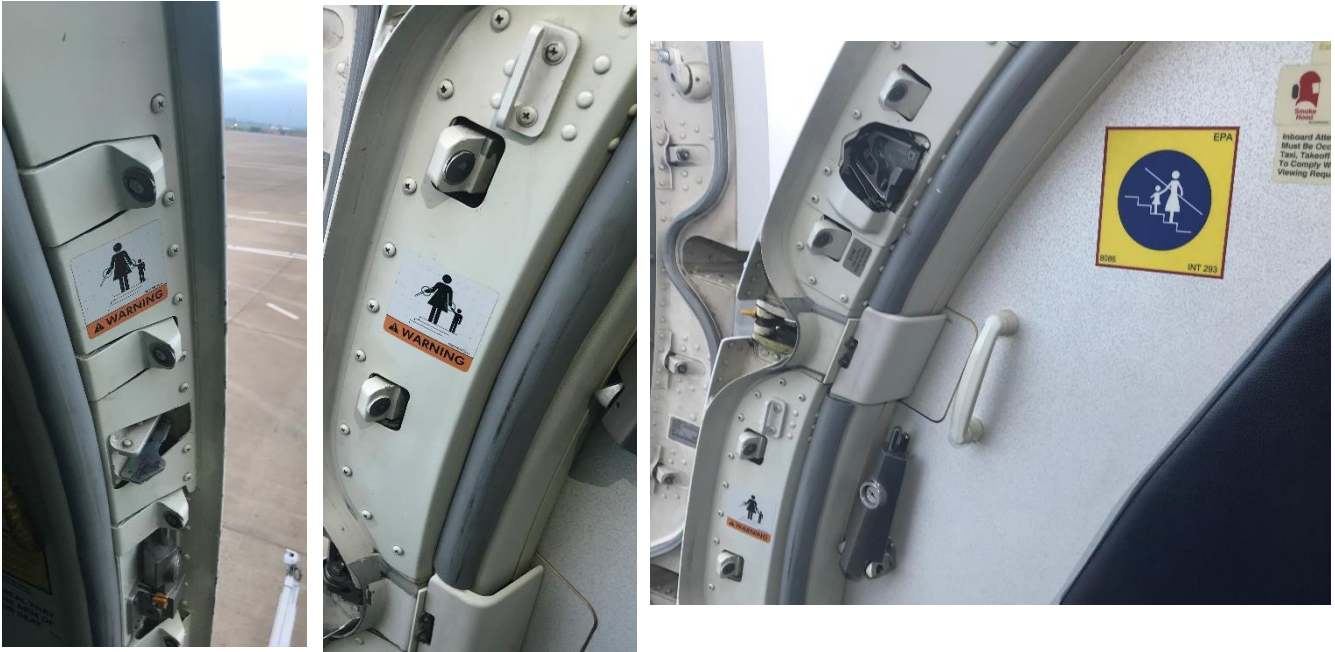
Ilustración 3: Detalle de los letreros en los marcos de la puerta de la aeronave Boeing 737-8AS, con matrícula EI-EGA

La aeronave también disponía de letreros de advertencia en los marcos de las puertas como puede apreciarse en las siguientes fotografías:

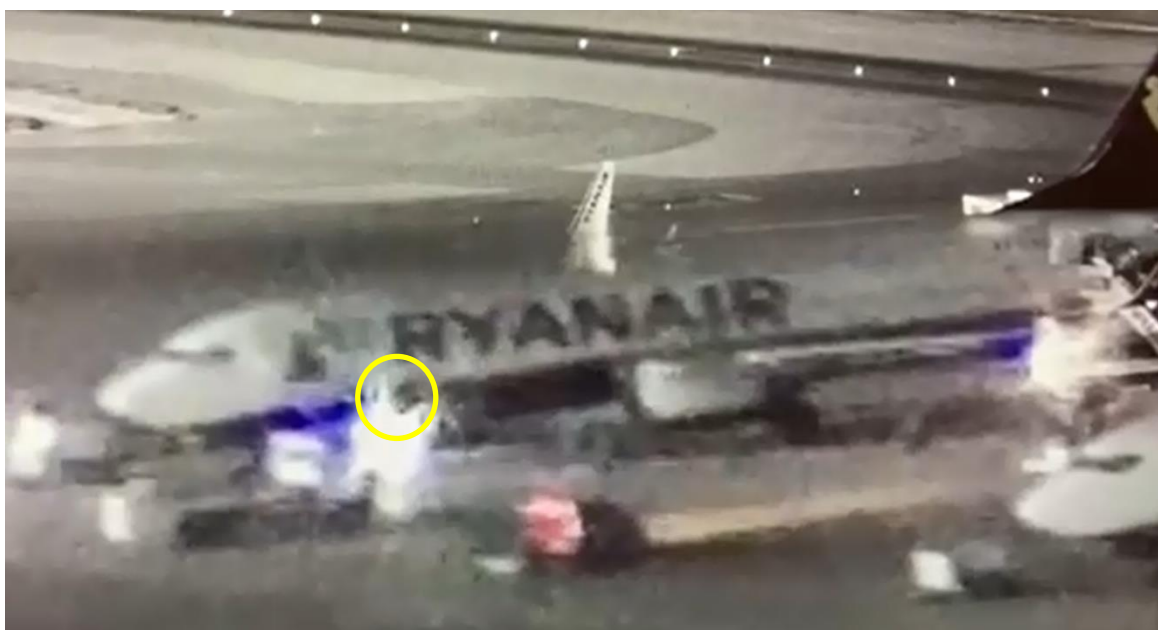
*Ilustración 4: Pasajero descendiendo por las escaleras instantes antes de su caída*

El suceso fue grabado por las cámaras del aeropuerto. No obstante, en las imágenes facilitadas no se aprecia con claridad cómo se produjo la caída del pasajero:

Tras quedarse bloqueada la maleta, el pasajero perdió el equilibrio. Como ambas manos las tenía ocupadas con las maletas, no pudo agarrarse al pasamanos al perder el equilibrio y haber así evitado la caída.

REC 01/22: Se recomienda a Ryanair que modifique su procedimiento de desembarque a fin de que también dé su aviso sobre el uso del pasamanos al bajar las escaleras en el idioma oficial del país desde el que despegue la aeronave y en el del país en el cual aterrice la aeronave.

REC 02/22: Se recomienda a Ryanair que refuerce su procedimiento de desembarque de tal forma que si la tripulación de cabina de pasajeros observa que algún pasajero se dispone a descender por las escaleras delanteras sin una mano libre le recuerde la obligación de usar el pasamanos al bajar estas escaleras.
