CIAIAC

Informe técnico A-021/2019

Accidente ocurrido el día 29 de mayo de 2019 a la aeronave Cessna F-152, matrícula EC-DMC, operada por el Aeroclub Barcelona-Sabadell en el aeropuerto de Sabadell (Barcelona)

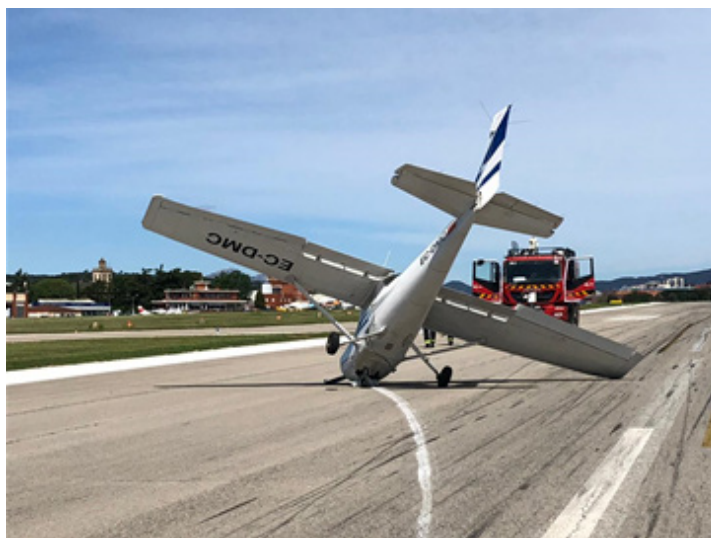
El alumno piloto resultó ileso y pudo abandonar la aeronave por sus propios medios. La aeronave sufrió daños importantes.

Fig. 1: Vista trasera de la aeronave tras el accidente

- hélice, con las puntas dobladas
- daños en el motor
- capó inferior del motor
- pata de morro rota
- mamparo cortafuegos
- bancada de motor
- punta del plano derecho.

A consecuencia del arrastre de la aeronave por la pista esta sufrió daños en la hélice, el motor, el capó inferior del motor, la pata de morro, el mamparo cortafuegos, la bancada del motor y en la punta del plano derecho.

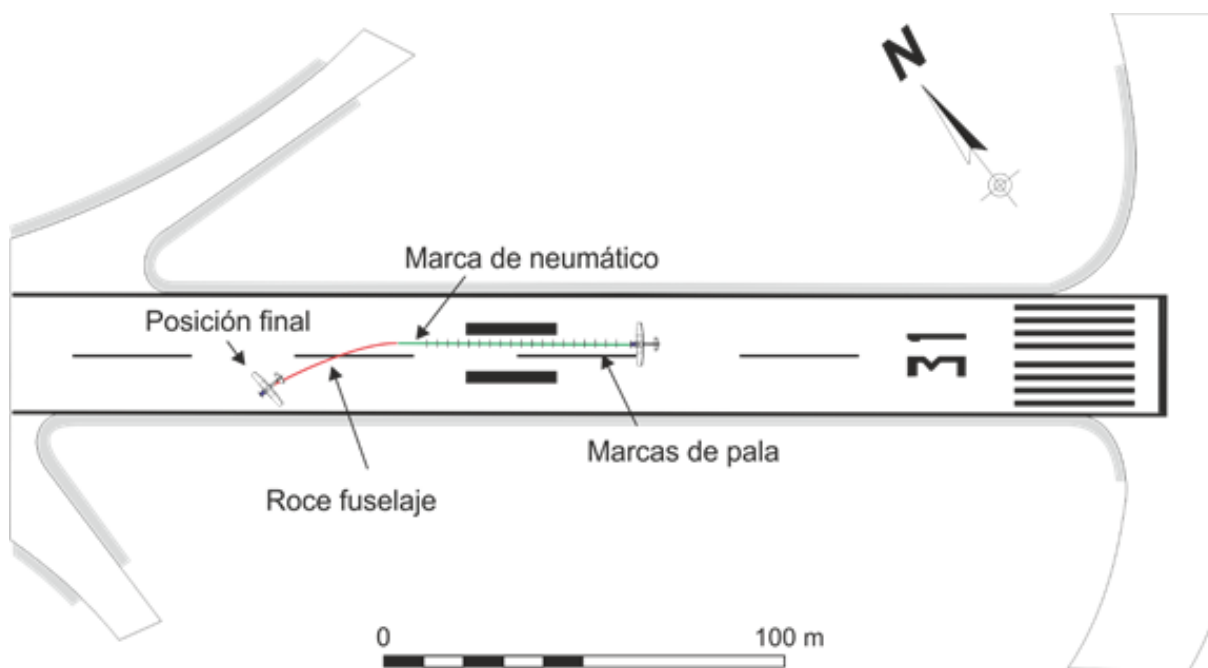
Fig. 2: Croquis

La aeronave aterrizó por la pista 31 del aeropuerto de Sabadell y quedó detenida dentro de la misma tras el accidente.

Según registraron las cámaras de seguridad del aeropuerto, y acorde con la declaración del piloto, la aeronave rebotó contra la pista en varias ocasiones hasta que la pata de morro cedió. A partir de ese momento la aeronave continuó deslizándose por la pista hasta que se detuvo completamente.

La distancia recorrida por la aeronave desde el comienzo de las marcas hasta el lugar donde se detuvo fue de aproximadamente 130 m.
